## Salg av fritidseiendom.

Linerla 30

## Boligens tekniske tilstand:

Dato: 09/09/2024

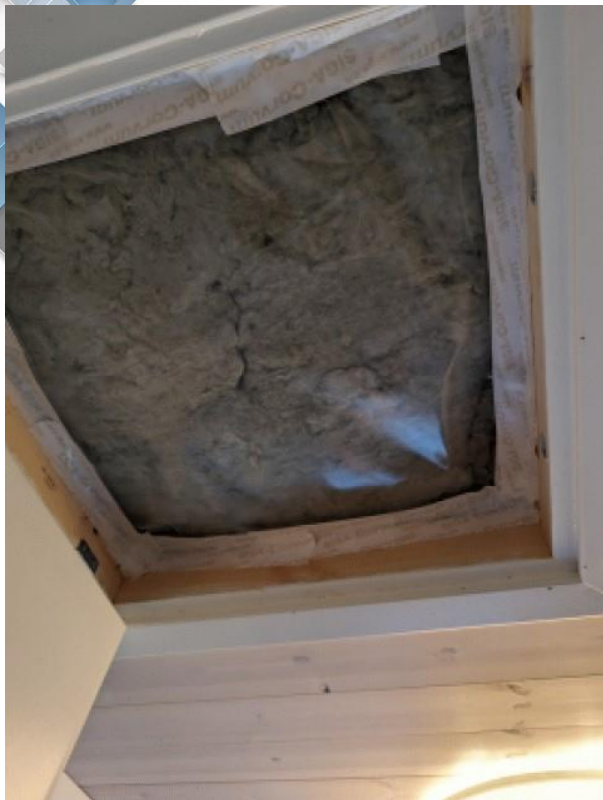
#### **TG iu** 4.2 Undertak, lekter og yttertekking (taktekkingen)

Det er ikke sikkerhetsforsvarlig å inspisere undertak, lekter og yttertekking.

Undertak er ikke undersøkt, da loftet ikke er tilgjengelig.

Taket er tekket med torv.

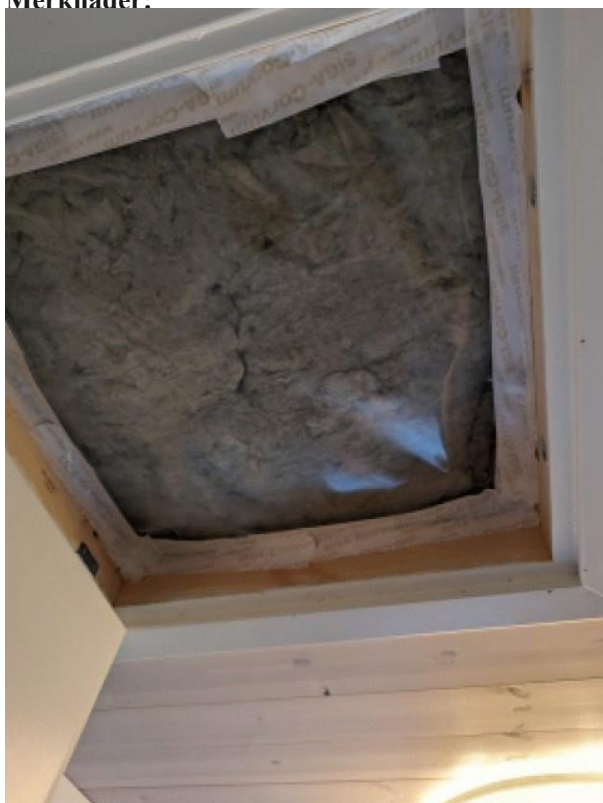
### TG iu 5.1 Loft (konstruksjonsoppbygging)

Loftet er ikke tilgjengelig.

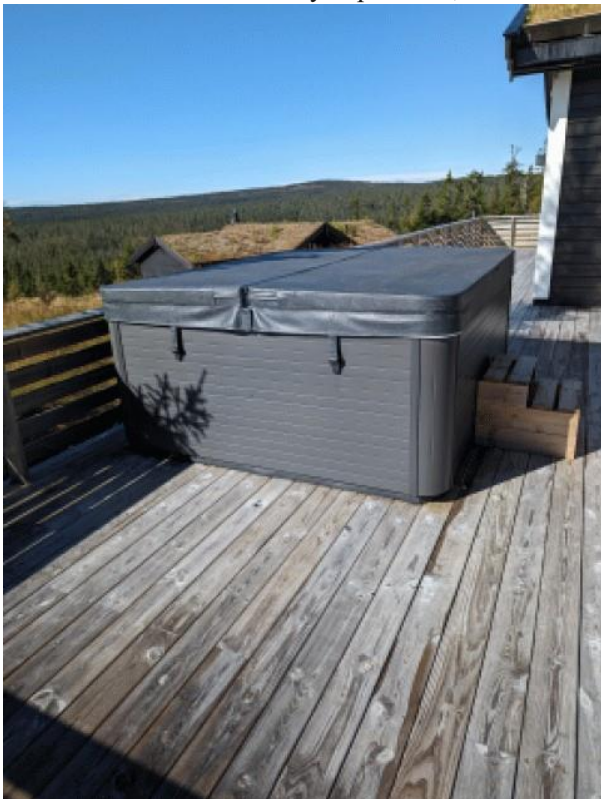
**TG 1** 6.1 Balkonger, verandaer og lignende

Terrasse med rekkverk i impregnerte materialer.

**Merknader:** Noe vedlikehold må påregnes.

Det er krav til rekkverkhøyde på 90cm, der det er 50cm eller mer ned til terrenget.
