# Tilstandsrapport

Firemannsbolig

Hvålstunet 2B , 3160 STOKKE

Befaringsdato: 21.01.2026

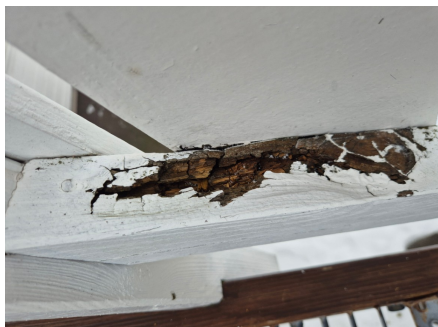
- Det er påvist fukt-/råteskader i konstruksjonen.

Råteskader i rekkverk.

Det bør gjennomføres utbedring av fukt- og råteskader i konstruksjonen for å hindre videre forringelse og redusere risikoen for svekket bæreevne og sikkerhetsfare.

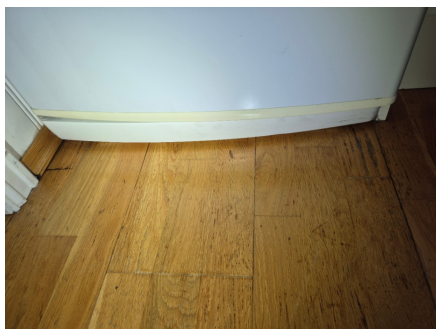
Gulvflatene har en del skrapemerker, samt noe fuktsvelling i parketten på kjøkken etter en eldre lekkasje fra et tidligere kjøleskap.

Fuktsveller/glipe i parkett etter en eldre lekkasje.

Det er ikke registrert noen store skader, men gulvflater bør pusses og lakkes.

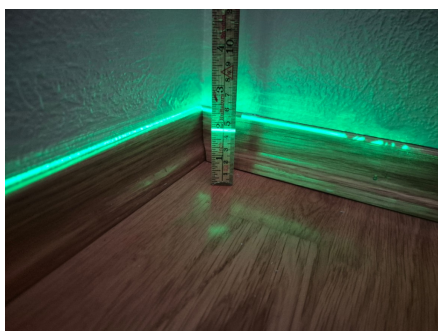
- Målt høydeforskjell på mellom 10 - 20 mm innenfor en lengde på 2 meter. Tilstandsgrad 2 gis med bakgrunn i standardens krav til godkjente måleavvik. Det ble målt høydeforskjell på 13 mm innenfor en lengde på 2 meter på lite soverom.

Målt fra 4,3 cm...

For å få tilstandsgrad 0 eller 1 må høydeforskjeller rettes opp. Det vil imidlertid sjelden være økonomisk rasjonelt som et enkeltstående tiltak i en bolig som dette. Dersom boligen en gang skal renoveres, kan man vurdere slike tiltak.

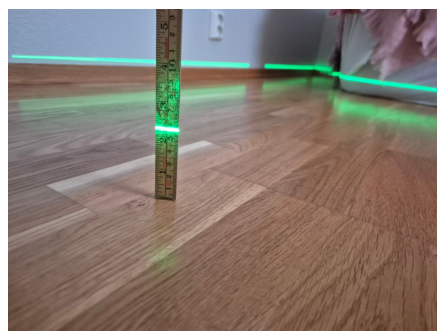
...til 5,5 cm på lite soverom.

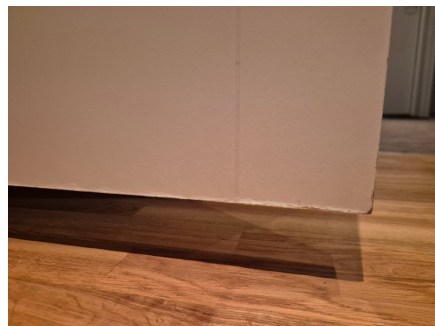
Mindre skader på kant av dørblad.  
Fuktsveller i bunn av dørblad.

Fuktsveller i bunn av dørblad.

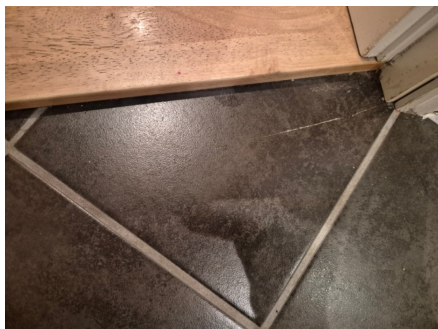
Det er bom (hulrom under) under to av flisene mot terskel, hvorav én av flisene har sprekk. Det er også noe ujevn flislegging.

Gulvflis med bom og sprekk.

Det bør vurderes å skifte ut fliser mot terskel for å utbedre hulrom og sprekk. Og sprekker i mykfug bør skiftes ut.

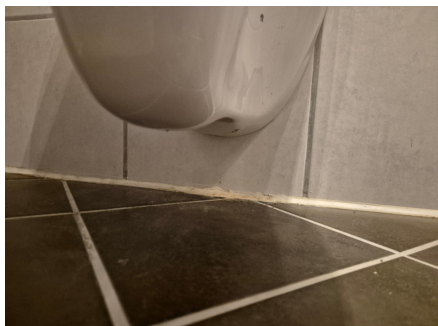
Det er ikke påvist tilfredsstillende løsning for å synliggjøre en evt. lekkasje fra innebygget sisterner.

Manglende drencspalte under toalett.

Det bør etableres en løsning som synliggjør eventuelle lekkasjer fra den innebygde sisternen, for eksempel ved å montere en dreusspalte eller lekkasjesikring. Uten en slik løsning kan lekkasjer forbli uoppdaget over tid, noe som øker risikoen for omfattende fuktskader i omkringliggende byggematerialer.

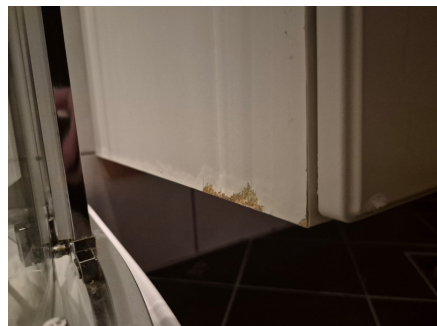
Svelleskader på siden av innredning.

Det bør vurderes utskifting eller utbedring av baderomsinnredningen med fuktsveller, for å unngå videre skadeutvikling og redusert levetid på innredningen.

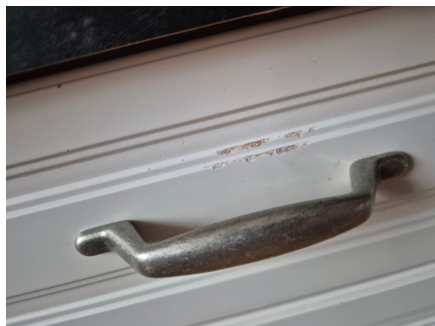
Bruksmerker ved håndtak.
