Tilstandsrapport

Boligbygg med flere boenheter

Spillplassen 1, 1920 SØRUMSAND

Befaringsdato: 17.03.2025

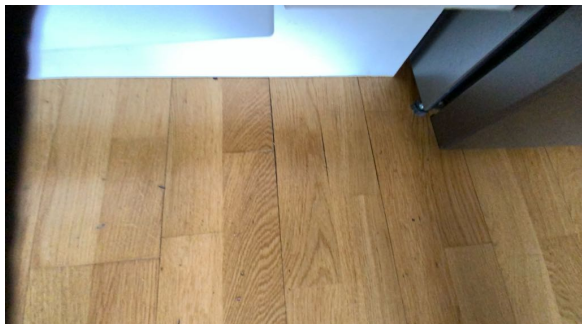
TG 2 Overflater

- Overflater har en del slitasjegrad utover det en kan forvente.

Det er synlig noe merker og skader stedvis på parkett.

Det er ingen konsekvens da parkett vurderes å ha tiltenkt funksjon. Parkett må slipes eller byttes for å lukke avviket.

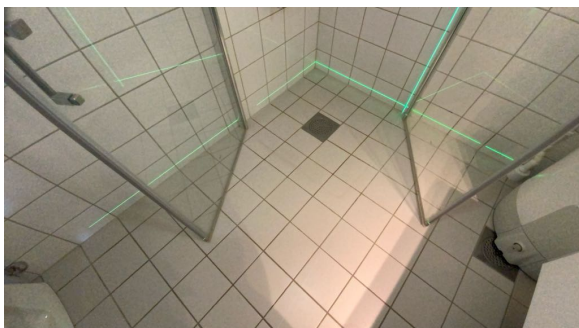
TG 2 Overflater Gulv

Gulvet er flislagt. Rommet har elektriske varmekabler. Fall mot sluk er målt til 18 mm fra underkant dørterskel.

- Det er påvist at høydeforskjell fra topp slukrist til gulv/synlig topp membran ved dørterskel er mindre enn 25 mm.

Det er ikke tilstrekkelig fall på hele gulvet. Det er fall i nedslagssonen.

Det gjøres oppmerksom på at manglende eller utilstrekkelig fall kan føre til at vann ikke ledes effektivt til sluk, noe som kan resultere i vannansamling og potensielle vannskader på gulv og vegger.

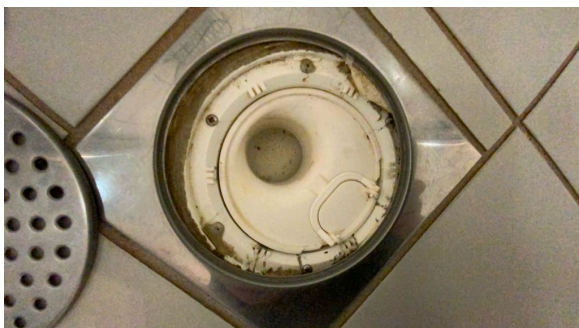
TG 2 Sluk, membran og tettesjikt

Det er plastsluk og smøremembran med ukjent utførelse.

- Mer enn halvparten av forventet brukstid er passert på membranløsningen.

- Installering av tett dusjkabinett anbefales.

Dokumentasjon på utført arbeider bør fremlegges hvis dette er mulig. Med tanke på badets alder på 17 år, anbefales kabinett for å begrense fuktbelastningen på konstruksjonen. Eldre membraner kan med tiden bli utsatt for slitasje, noe som kan føre til uttetheter rundt gjennomføringer i gulv og vegg, samt manglende fall til sluk. Dette kan resultere i vannskader som kan være kostbare å utbedre.

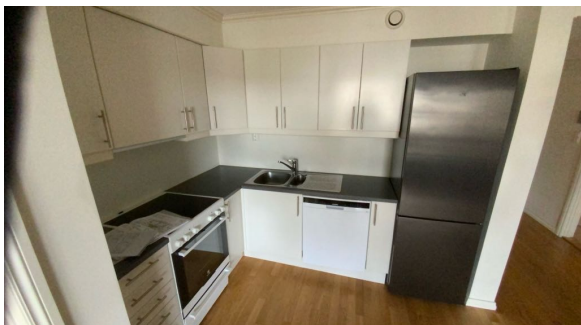
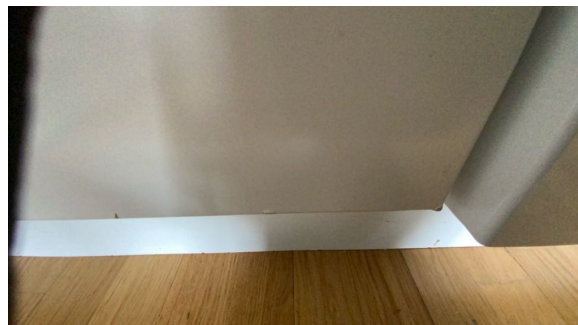
TG 2 Overflater og innredning

- Det er påvist skader på overflater/kjøkkeninnredning utover normal slitasjegrad.

Noe merker på skapfronter.

- Det må påregnes lokal utbedring/utskiftning.

Det er ingen konsekvens ut fra funksjon. Dører må males eller skiftes for å lukke avviket.
