# Tilstandsrapport

Boligbygg med flere boenheter

Fløgstadvegen 3 A, 4200 SAUDA

Befaringsdato: 21.10.2025

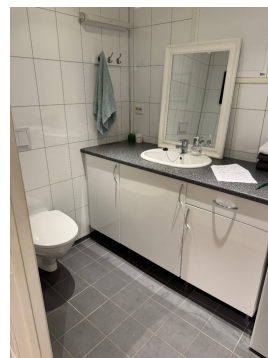
Eier har byggeplassperm med noe dokumentasjon. Vaskerommet har fliser på gulv, baderomspanelplater på vegg og tak-ess plater i tak. Rommet inneholder: Benk med nedfelt vask, vegghengt wc, rør i rør skap, opplegg for vask/tørk, vv-tank og motor for varme og gjenvinningsanlegg.

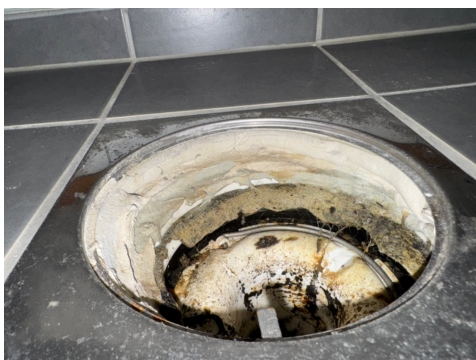
Smøremembran er klemt under klemring i sluk. Men membran er IKKE brettet opp mot dørterskel iht. krav.

Membran klemt ok under klemring

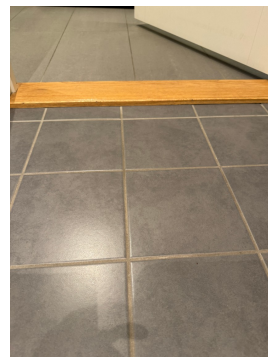
- Rommet er et våtrom hvor det ved etablering var krav om "uavhengig kontroll", men det foreligger ingen dokumentasjon på at det er utført "uavhengig kontroll".
- Det er påvist andre avvik:

Membran er ikke brettet opp mot dørterskel.

Membran er IKKE brettet opp mot dørterskel

- Andre tiltak:
- Dersom avvik ikke utbedres er det fare for videre skadeutvikling.

Det bør fuges godt rundt dørterskel.

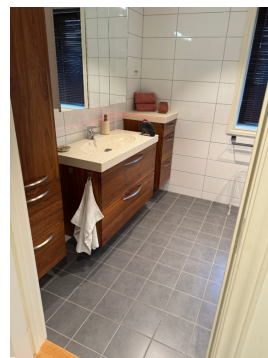
Eier kan fremlegge noe dokumentasjon fra byggeperm.

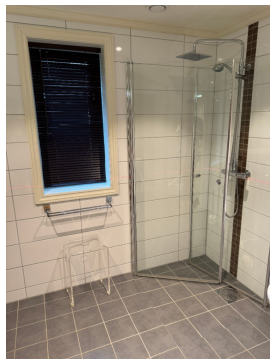
Membran er ok klemt med klemring ned i sluk

- Rommet er et våtrom hvor det ved etablering var krav om "uavhengig kontroll", men det foreligger ingen dokumentasjon på at det er utført "uavhengig kontroll".

- Innhent dokumentasjon, om mulig.
