Tilstandsrapport

Rekkehus

Ålefjærveien 167, 4634 KRISTIANSAND S

Befaringsdato: 26.03.2025

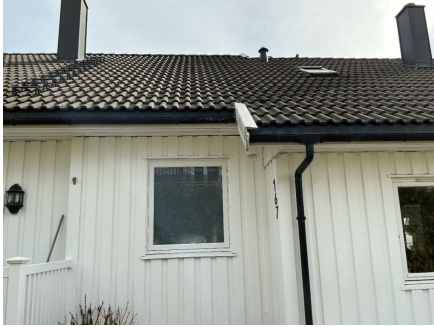
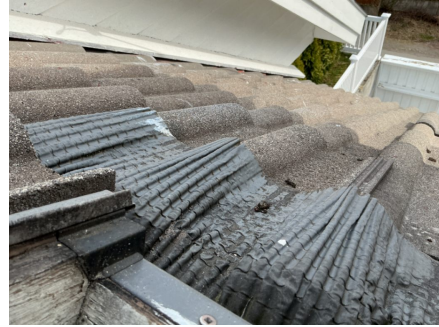
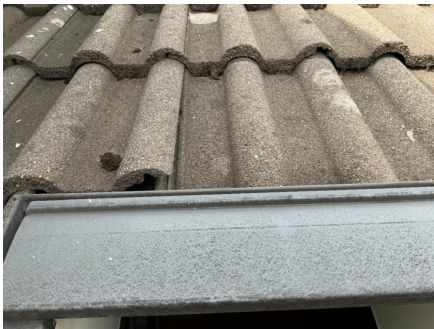
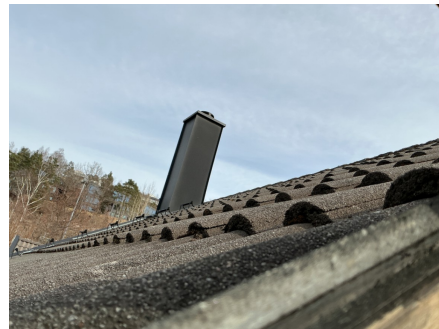
TG 2 Nedløp og beslag

Takrenner, nedløp og beslag av metall.

- Overvåk tilstanden jevnlig. For å få tilstandsgrad 0 eller 1 må beslag/renner/nedløp skiftes ut, men tidspunktet for når dette er nødvendig er vanskelig å si noe om.

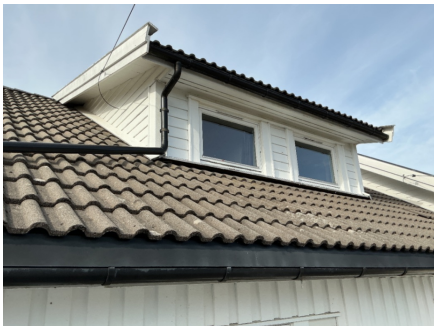
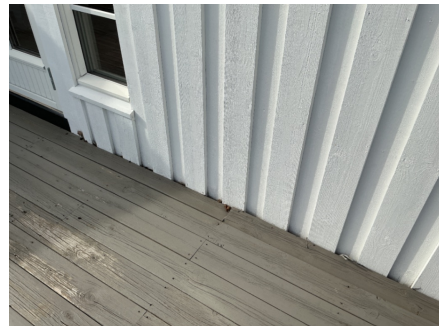
Veggkonstruksjon

Veggene har bindingsverkskonstruksjon fra byggeår. Fasade/kledning har stående bordkledning.

- Lokal utbedring bør foretas for å øke avstanden mellom terreng og bordkledning.
- Mangelfull eller ikke tilstrekkelig lufting av kledningen kan føre til fukt i bakenforliggende konstruksjoner. Kledning som står nærme terrenget vil ha økt behov for maling og med fare for fukt og råte i kledningen.

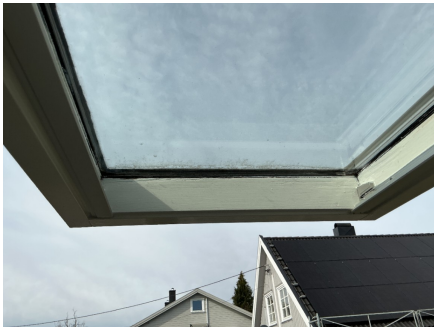
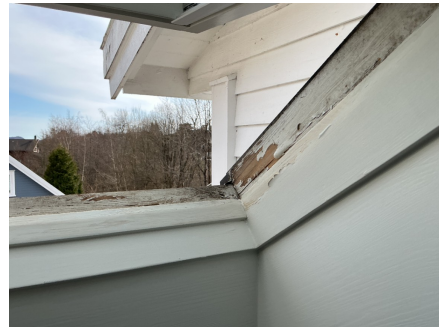
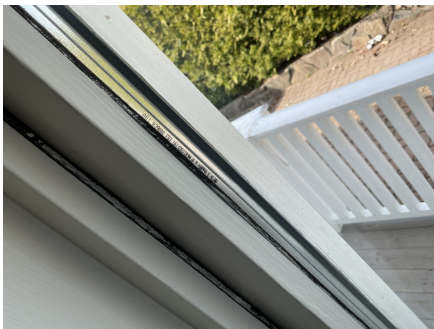
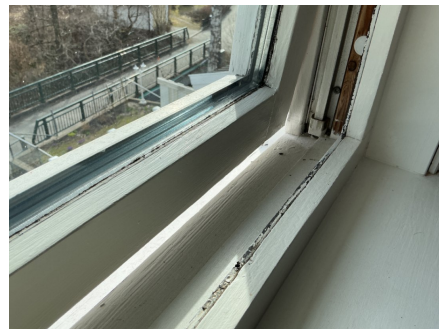
- Karmene i vinduer er slitte og det er sprekker i trevirket.

- Det må påregnes noe vedlikehold og at enkelte vinduer må skiftes ut.

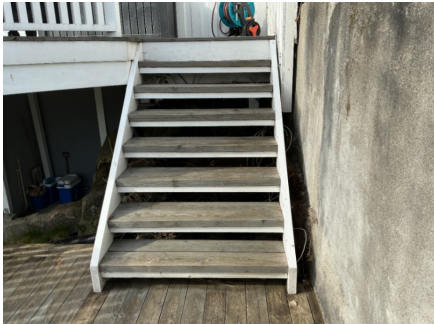
Utvendige trapper

Utvendige trapp av tre.

- Rekkverk må monteres for å lukke avviket.

Kostnadsestimat: Under 10 000

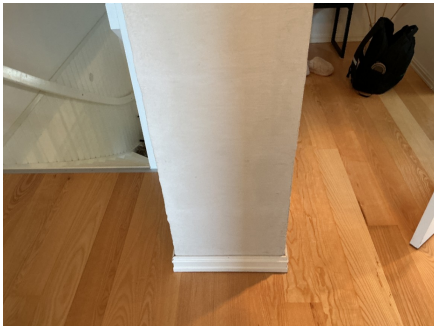
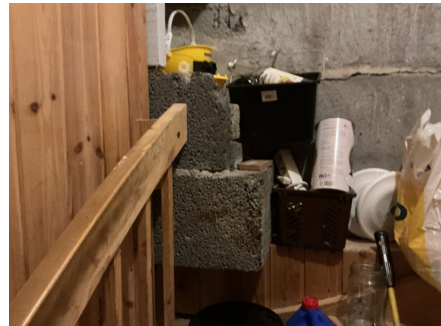
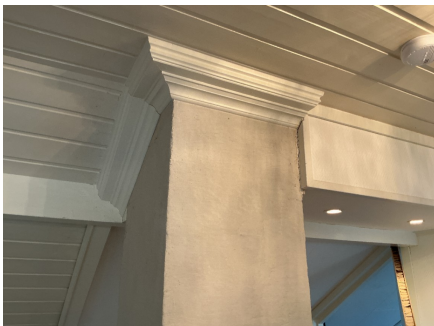
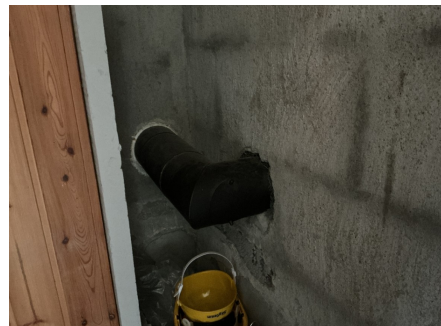
Sprekk i brannmuren bak pipen i 1. etasje.

- Tidspunkt for piperehabilitering nærmer seg.

Lokal utbedring anbefales.

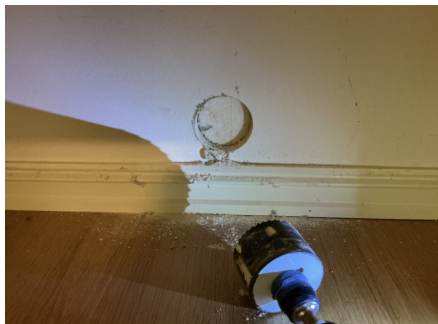
TE 2 Rom Under Terreng

Deler av boligen ligger under terreng. Veggene har overflater av malte plater. Hulltaking er foretatt i bod og det er registrert en type mur som har høy skadefrekvens.

- Grunnmuren er en Multimur. Grunnmuren er særlig fuktutsatt konstruksjon og har høy skadefrekvens.

Høy alder på utvendig fuktsikring og drenering tilsier tiltak. Mer enn halvparten av forventet brukstid er overskredet.

- Konstruksjonene må sikres mot råte, sopp og skadedyr.

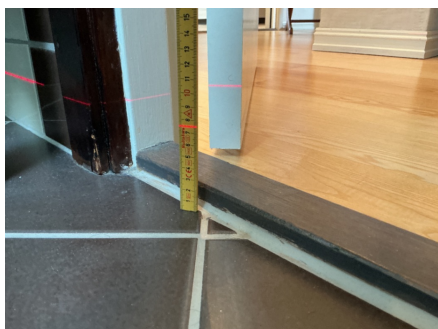
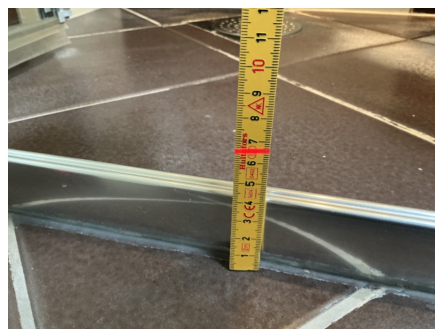
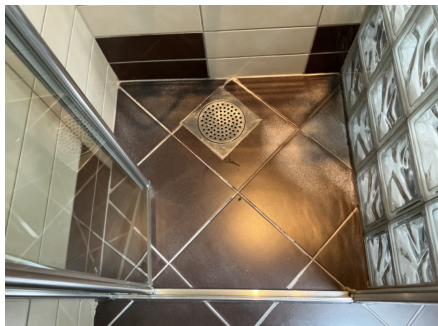
TG 3 Overflater Gulv

- Det er mulighet for at det kan forekomme vannlekkasje på våtrommet hvor vann ikke vil gå til sluk.
- Det er påvist at flisfuger har riss/sprekker.
- Det er påvist at noen fliser har bom (hulrom under).
- Det er ved vanntest påvist at vann renner mot dør.

- Gulv må bygges om, for å få riktig fall til sluk.

Kostnadsestimat: 50 000 - 100 000

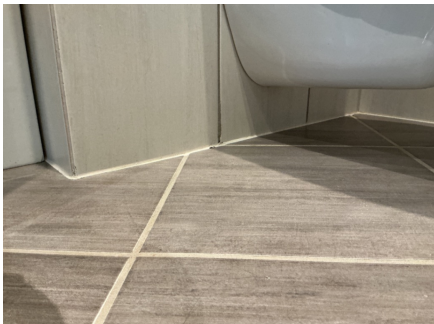
TG 2 Sanitærutstyr og innredning

- Det er ikke påvist tilfredsstillende løsning for å synliggjøre lekkasje fra innebygget sisterner.

- Ved implementering av innebygget sisterner var det ikke krav om lekkasjesikring, konstruksjonen bør jevnlig observeres.

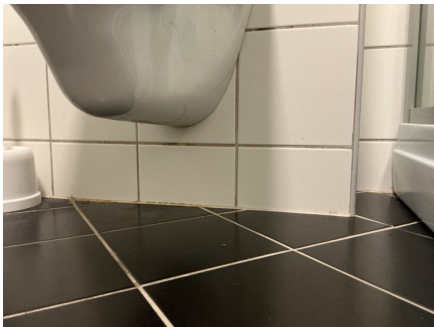
TG 2 Sanitærutstyr og innredning

- Det er ikke påvist tilfredsstillende løsning for å synliggjøre lekkasje fra innebygget systerne.

- Ved implementering av innebygget systerne var det ikke krav om lekkasjesikring, konstruksjonen bør jevnlig observeres.

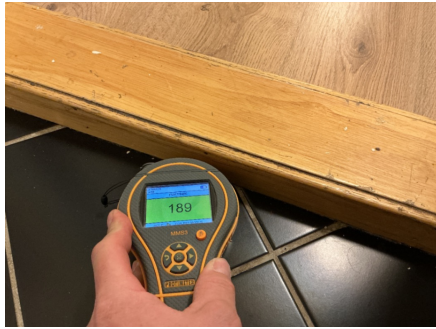
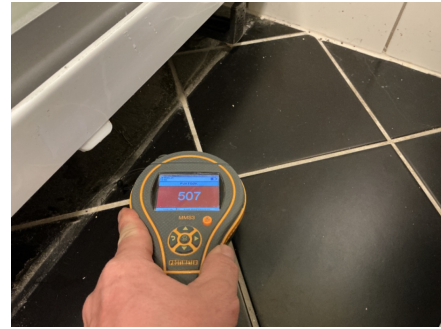
Hulltaking er ikke foretatt da det ikke er fysisk mulig pga tilliggende konstruksjoner. Vegger av betong/mur. Tilstandsgrad er satt på bakgrunn av økende fukt mot sluken.

- Det er registrert symptom på fuktskader

Økende fukt mot sluken indikerer svikt i membran ved sluken eller opptrekk av fukt fra grunnen. For å få tilstandsgrad 1 eller 0 må badet renoveres. Fukt i gulvet kan på sikt gi skader i tilstøtende rom.

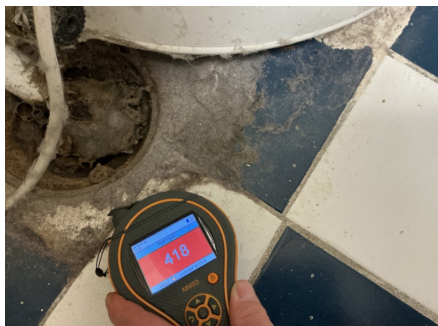
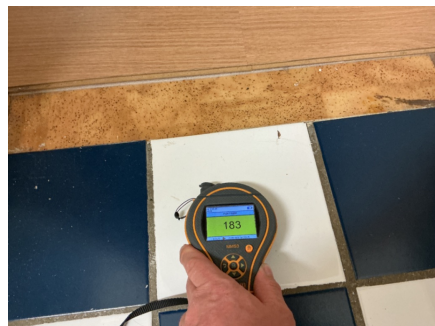
TG2 Tilliggende konstruksjoner våtrom

- Det er registrert symptom på fuktskader

Økende fukt mot sluken.

- Det må gjennomføres ytterligere undersøkelser.
