# Tilstandsrapport

Enebolig

Moldalia 11, 5267 ESPELAND

Befaringsdato: 26.08.2025

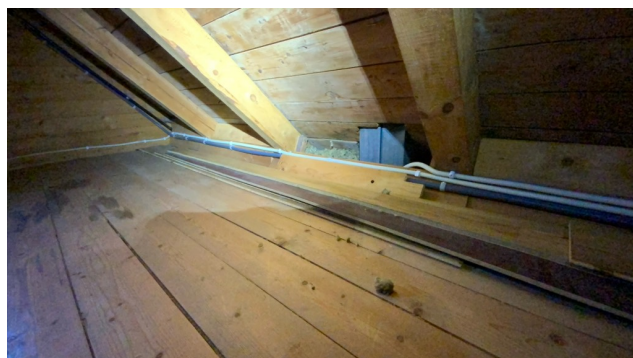
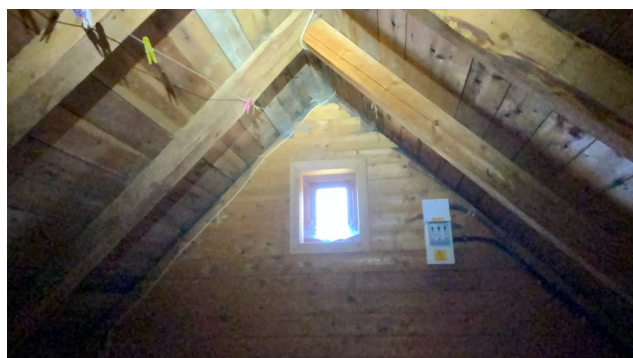
Fuktmerker flere steder i sutaksbordene.

- Lufting/ventilering bør forbedres.

Lufting av loft og skråtakene i 2. etasje må utbedres.

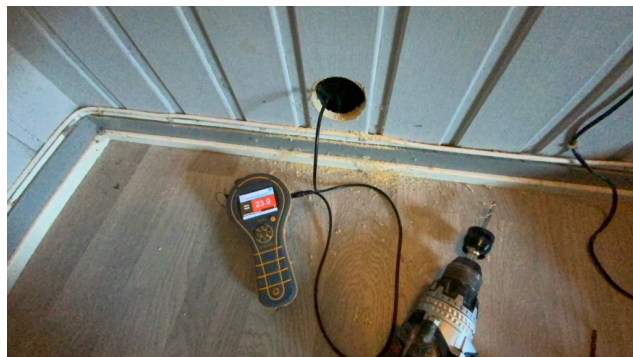
Det er missfarging, fukt og saltutslag flere steder på innvendig grunnmur.

Råteskader i vegg mellom bod(m/varmtvannstank) og gang.

Fukt i utforet trevegg i innredet kjellerrom.

Utforede yttervegger innvendig under terreng og mot grunnmur er en utsatt konstruksjon, med hensyn til fukt og kondensproblemer.

- Det må foretas tiltak for å utbedre årsak til fukt-/råteskadene samt utbedre råteskadene

Kostnadsestimat er kun for rivning, ikke gjenoppbygging.

**Kostnadsestimat: 50 000 - 100 000**

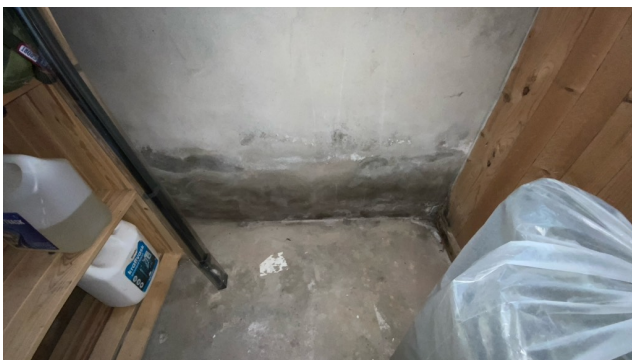
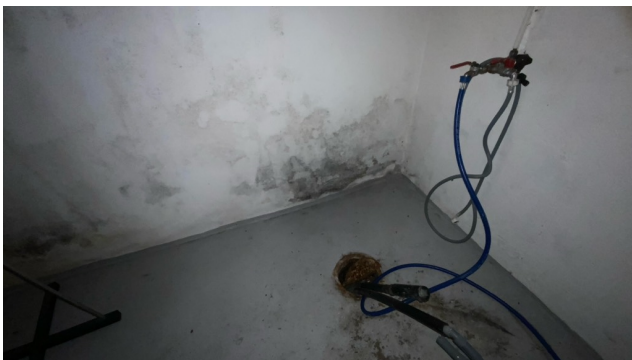
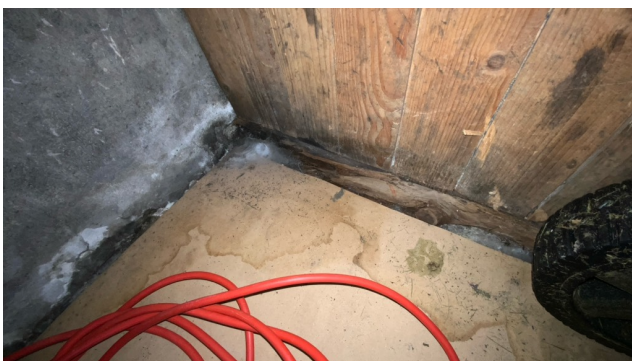
Badet må pusses opp for å tilfredsstille dagens krav til våtrom. Normal levetid for tettesjikt er oppbrukt.

**Kostnadsestimat: 100 000 - 300 000**

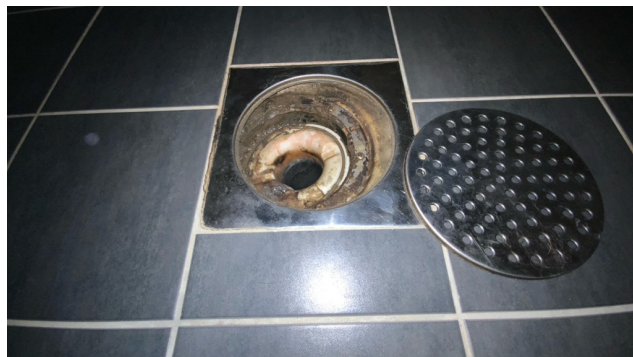
Klemring og membran er synlig i plastsluk.

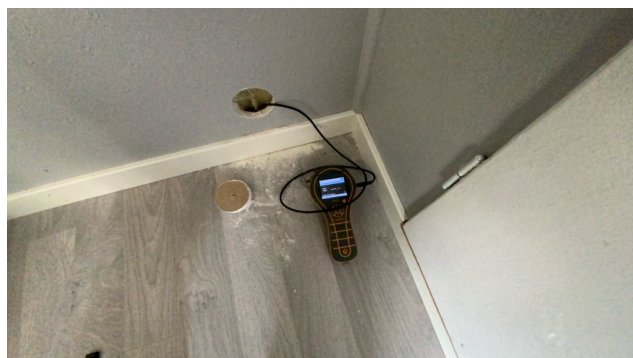
Det ble boret hull i soverom, bak dusjkrok. Det ble ikke registrert unormale fuktverdier.

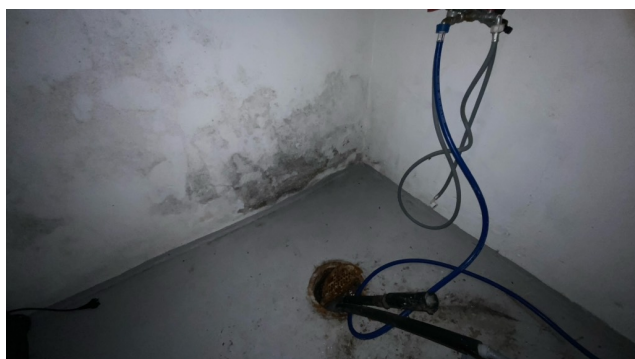
- Ved andre fuktundersøkelser enn hulltaking, er det ikke påvist indikasjoner på fuktskader.

Det er fukt og missfarginger på vegger i vaskekjeller.

Rommet må pusses opp.

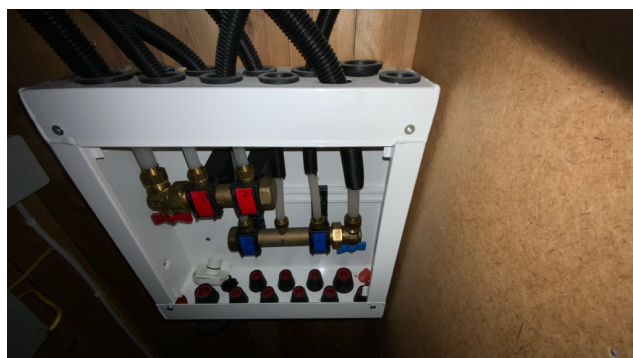
- I forbindelse med oppgradering av våtrom vil det være naturlig med utskiftning av rør.
- Det er ikke behov for utbedringstiltak siden anlegget fungerer i dag, men ut ifra alder kan skader plutselig oppstå på eldre anlegg.

Det er ikke registrert lekkasjer. Mer enn halvparten av forventet brukstid er oppbrukt for kobberrørene.
