### Moldalia 11 - 1. Etasje

# Tilstandsrapport

Befaringsdato: 26.08.2025

Rapportdato: 04.09.2025

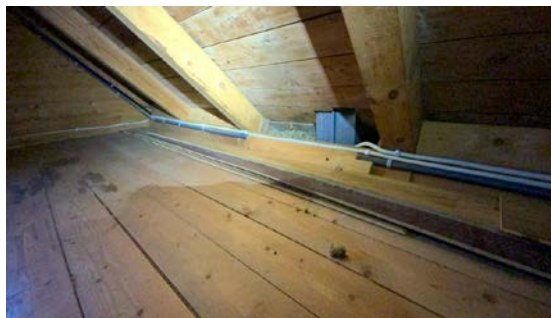
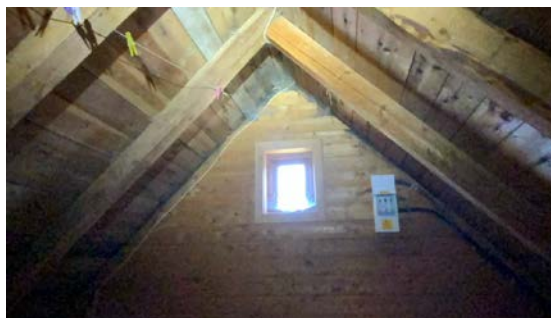
Utvendig > Takkonstruksjon/Loft: Det er begrenset/dårlig ventilering av takkonstruksjonen. Fuktmerker flere steder i sutaksbordene. Det innsprøtet isolasjon og liten eller ingen lufting mellom isolasjon og sutaksbord. Det er montert panel som stenger for luftingen.

Fuktmerker flere steder i sutaksbordene.

- Lufting/ventilering bør forbedres.

Lufting av loft og skråtakene i 2. etasje må utbedres.

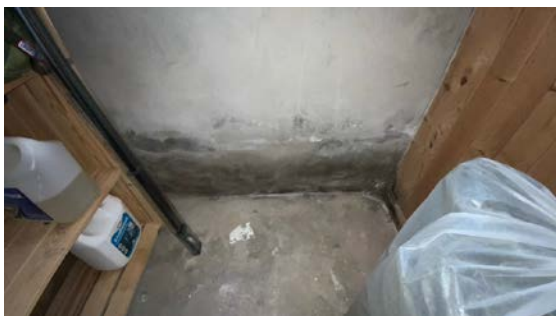
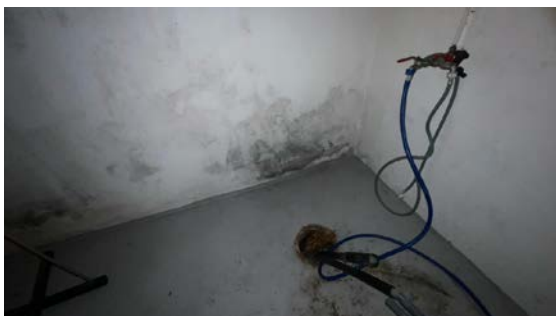
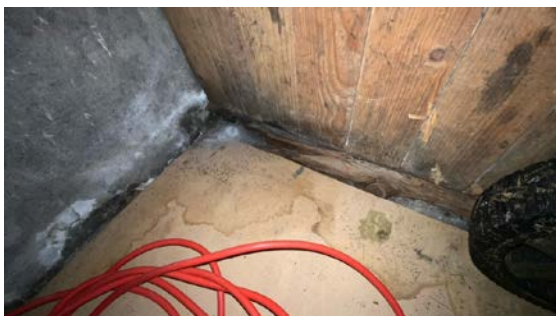
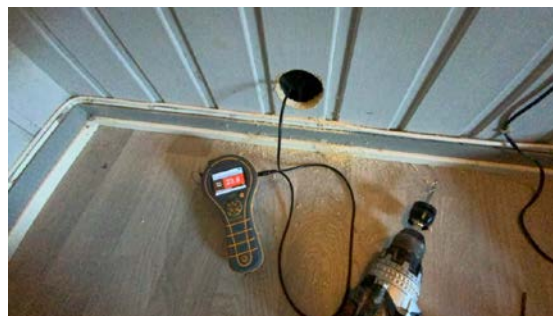
- Det er gjennom hulltaking påvist høyt fuktnivå inne i trekonstruksjonen i hulltakingen, men ikke påvist fuktskader i dette området. Høy luftfuktighet kan over tid føre til muggvekst eller sverting av materialer. Samtidig kan materialer og konstruksjoner bli ødelagt.
- Det er påvist synlige fukt/råteskader i treverk i underetg./kjeller, hulltaking er derfor ikke nødvendig

Det er missfarging, fukt og saltutslag flere steder på innvendig grunnmur.

Råteskader i vegg mellom bod(m/varmtvannstank) og gang.

Fukt i utforet trevegg i innredet kjellerrom.

- Det må foretas tiltak for å utbedre årsak til fukt-/råteskadene samt utbedre råteskadene

utsatt konstruksjon, med hensyn til fukt og kondensproblemer.

Kostnadsestimat er kun for rivning, ikke gjenoppbygging.

**Kostnadsestimat: 50 000 - 100 000**

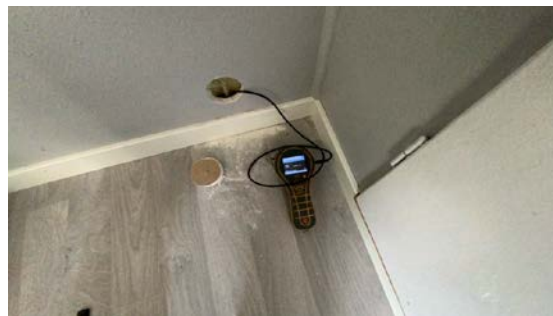
## UNDERETASJE > VASKEROM

### ! TG 3 Generell

Rommet må pusses opp for å tilfredsstille dagens krav til våtrom.

**Kostnadsestimat: 50 000 - 100 000**

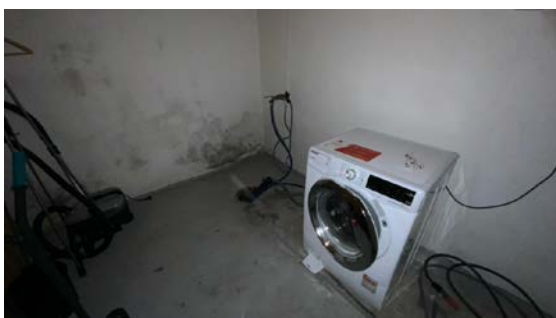
UNDERETASJE > VASKEROM

- Ved andre fuktundersøkelser enn hulltaking, er det ikke påvist indikasjoner på fuktskader.

Det er fukt og missfarginger på vegger i vaskekjeller.

Rommet må pusses opp.
