# Tilstandsrapport

Enebolig

Høllegata 8, 4640 SØGNE

Befaringsdato: 01.07.2025

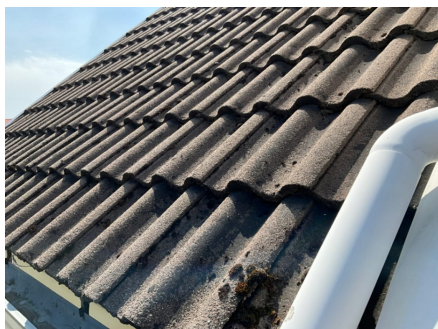
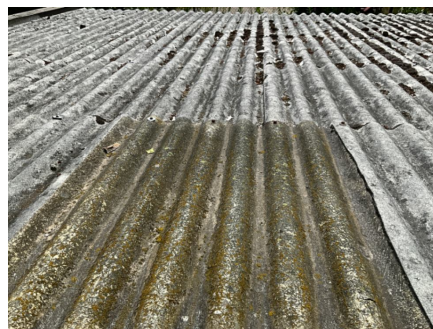
Eldre takplater med rustskader og eldre papptekking.

- Når taktekking og undertak begynner å bli gamle, øker risikoen for lekkasjer, noe som kan føre til omfattende og kostbare reparasjoner av underliggende konstruksjoner dersom en ikke foretar tiltak på konstruksjonene før dette oppstår.

Tilstandsgrad 3 er satt på bakgrunn av Asbest på deler av bygget og generelt gammel tekking.

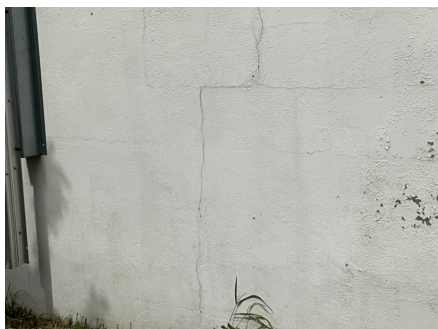
## Veggkonstruksjon

- Det er påvist fuktskader i veggkonstruksjonen.
- Det er påvist omfattende skade i fasade.

Fasadene har råteskader, det er registrert skader i bakenforliggende konstruksjoner. De registrerte skadene i murfasadene ser ut til å være gjennomgående.

De registrerte avvik må sees i sammenheng med skjevheter i byggene.

- Fuktskadede konstruksjoner må skiftes ut, og årsak til skadene utbedres.

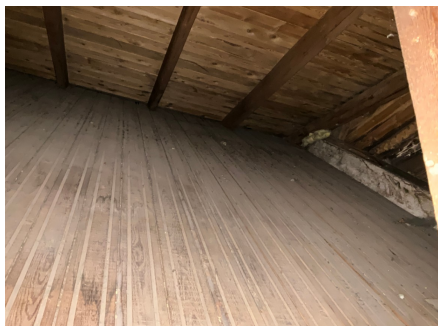
## Takkonstruksjon/Loft

Det er registrert store skjevheter i begge byggene. Avviket skyldes sannsynligvis dårlig fundamentering. Høy alder på takkingen vil sannsynligvis tilsi at det er fuktmerker i undertaket.

- Påviste skader må utbedres.

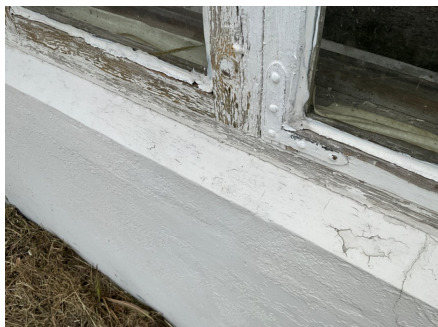
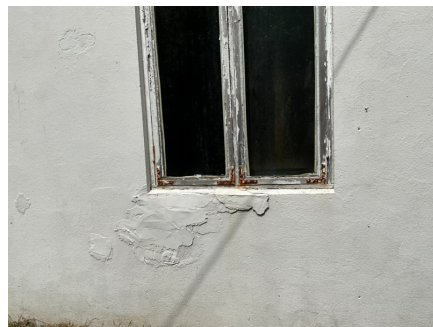
## TG 2 Vinduer

Bygningen har malte trevinduer med 2-lags glass og trevinduer med koblet glass og enkle glass.

Flere vinduer har rustskader i beslagene.

- Det må påregnes noe vedlikehold og at enkelte vinduer må skiftes ut.

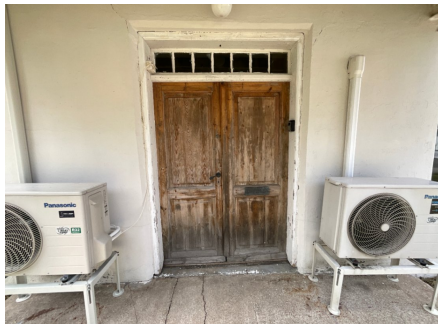
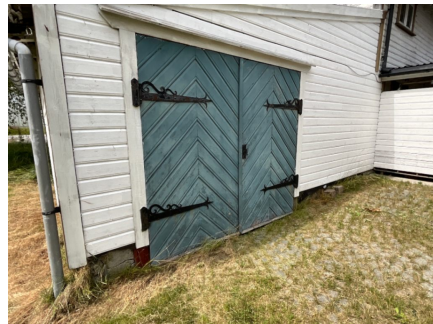
- Det er påvist avvik rundt innsettingsdetaljer.
- Det er påvist dør(er) med fukt/råteskader.
- Det er påvist utetthet/åpning mellom dørblad og dørkarm. Dvs. at kald trekk kan oppstå.
- Karmene i dører er værslitte utvendig og det er sprekker i treverket.
- Tilstandsgrad 2 gis når bygningsdelen har vesentlige avvik. Bygningsdelen skal enten ha feil utførelse, en skade eller symptomer på skade, sterk slitasje eller nedsatt funksjon. Graden gis når bygningsdelen trenger vedlikehold eller tiltak i nær fremtid. Graden skal også brukes når delen er gammel og det er grunn til å varsle om faren for skader på grunn av alderen, eller når det er grunn til å overvåke delen spesielt på grunn av fare for større skader eller følgeskader.

- Lokal utbedring/utskifting av fukt/råteskadet treverk.
- Det bør gjøres tiltak for å lukke avviket.

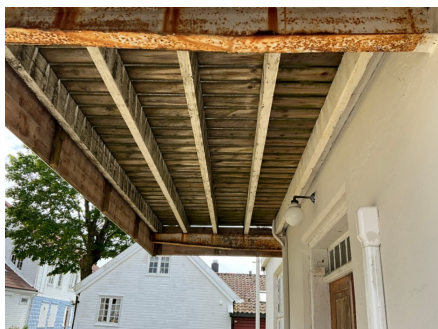
## TG 2 Balkonger, terrasser og rom under balkonger

- Rekkverket er for lavt i forhold til dagens krav til rekkverkshøyder.
- Oppbyggingen av terrasse/balkong øker faren for skjulte skader i konstruksjonene.

Det er rustskader på bærende konstruksjoner.

- Det er ikke krav om utbedring av rekkverkshøyde opp til dagens forskriftskrav.
- Det må gjennomføres ytterligere undersøkelser.

Anbefaler å rengjøre ståldragere for å sjekke om de må byttes, fare for sammenbrudd.

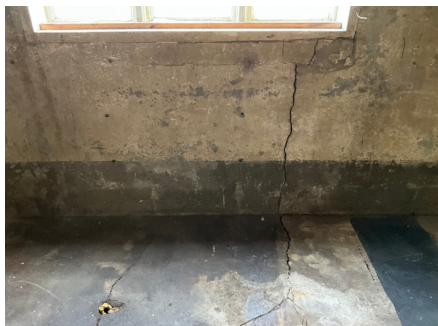
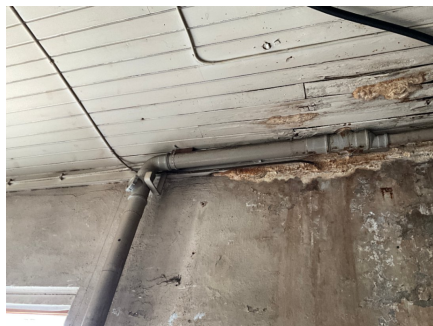
## TG 3 Overflater

Det er store råteskader i etasjeskille.

- Gjennomføre ytterligere undersøkelser og foreta utbedring av skade.
- Overflater må utbedres eller skiftes.

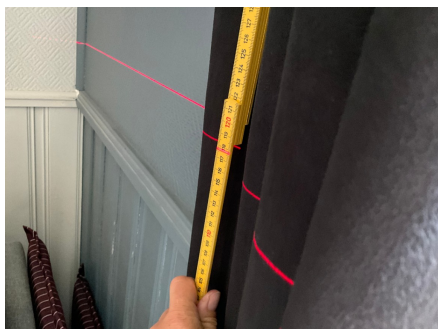
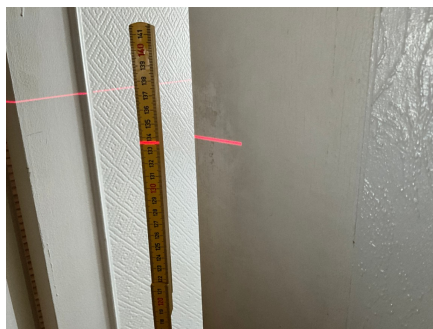
## Etasjeskille/gulv mot grunn

- Målt høydeforskjell på over 30 mm gjennom hele rommet. Tilstandsgrad 3 gis med bakgrunn i standardens krav til godkjente måleavvik.

Det er målt oppimot 20 cm avvik i hoveddelen.

For å rette opp skjevhetene må bygget rives.

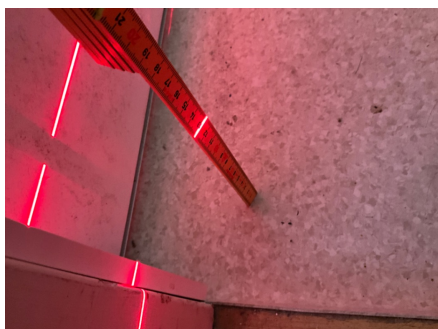
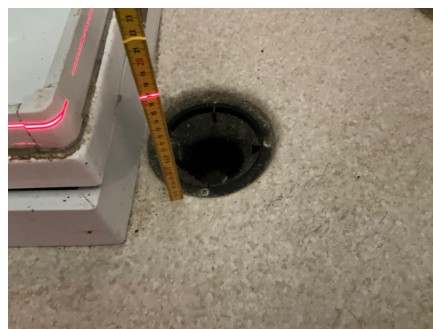
På gulvet er det vinylbelegg med elektriske varmekabler. Det er ca. 40 mm. høydeforskjell fra gulv ved dør til slukrist.  
Deler av gulvet var ikke tilgjengelig for kontroll grunnet lagring av løsøre og innredning. Tilstandsgrad er satt på synlige deler av gulvet.

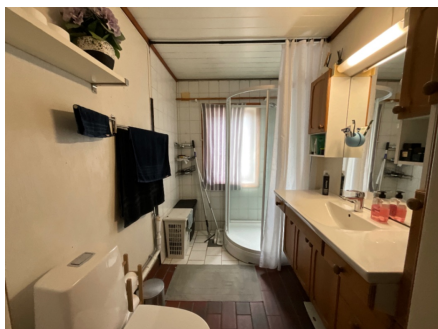
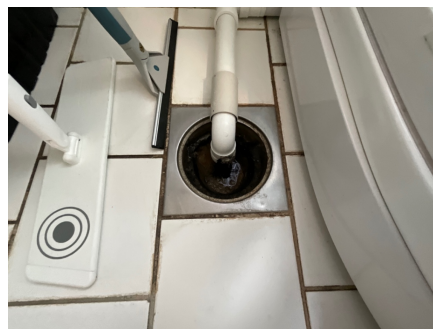
Hulltaking er ikke foretatt da det ikke er fysisk mulig pga tilliggende konstruksjoner. Baderommets vegger vender mot yttervegg eller trapp. Det er ikke mulig å søke etter fukt da deler av gulvet er fuktig.

- Manglende oppgradering av våtrommet medfører høy risiko for at konstruksjonene ikke vil tåle vanlig bruk av vann eller lekkasjer. Dette kan føre til fuktskader på tilstøtende konstruksjoner.
- Manglende oppgradering av våtrommet medfører høy risiko for at konstruksjonene ikke vil tåle vanlig bruk av vann eller lekkasjer. Selv om det er dusjkabinett, er det fortsatt en betydelig risiko for at våtrommets konstruksjoner ikke tåler lekkasjer. Dette kan føre til fuktskader på tilstøtende konstruksjoner.

Det er råteskader og store vannskader i rommet under badet.

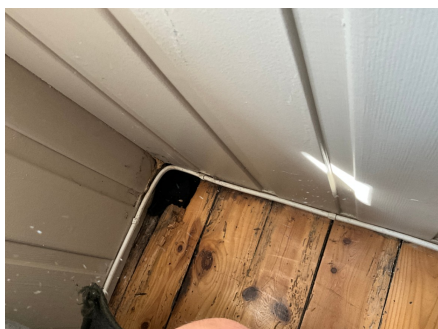
### TG 3 Tilliggende konstruksjoner våtrom

- Hulltaking er ikke foretatt da det allerede er påvist andre avvik i våtsonen.
- Det er registrert symptom på fuktskader.

Det er råteskader i tilstøtende rom, både soverom og lager i 1. etasjen.

- Dersom tiltaket ikke utføres er det fare for ytterligere skadeutvikling.

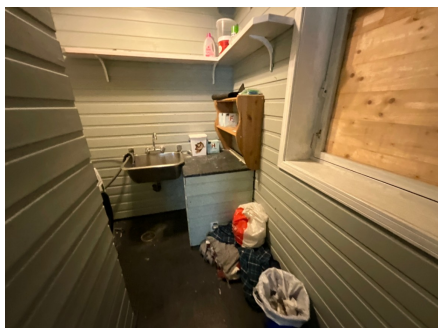
- Manglende oppgradering av våtrommet medfører høy risiko for at konstruksjonene ikke vil tåle vanlig bruk av vann eller lekkasjer. Selv om det er dusjkabinett, er det fortsatt en betydelig risiko for at våtrommets konstruksjoner ikke tåler lekkasjer. Dette kan føre til fuktskader på tilstøtende konstruksjoner.

Rommet er i daglig bruk, men ved vannlekkasje vil vann gjøre skader i tiliggende konstruksjoner.

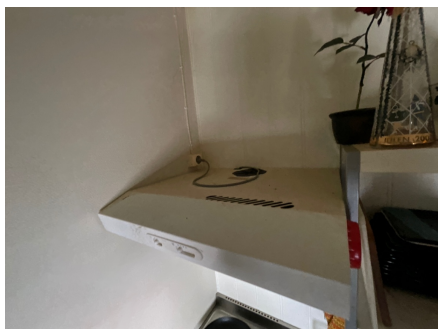
- Hulltaking er ikke foretatt da det allerede er påvist andre avvik i våtsonen.
- Det er registrert symptom på fuktskader.

Det er registrert skader i taket og tilstøtende rom fra utettheter på badet i 2. etasjen.

- Det er påvist skader på overflater/kjøkkeninnredning utover normal slitasjegrad.

- Påviste skader må utbedres.
- Det må påregnes lokal utbedring/utskiftning.

- Avtrekksystemet må utbedres.

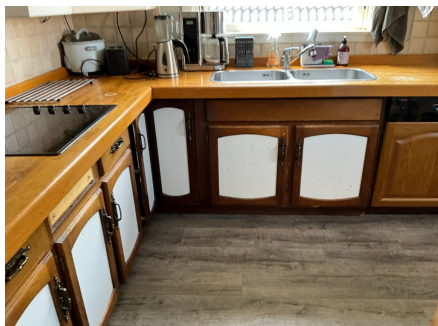
#### TG 3 Overflater og innredning

- Det er påvist at overflater/kjøkkeninnredning har omfattende skader.
- Det er påvist skader på overflater/kjøkkeninnredning utover normal slitasjegrad.

Det er råteskader i gulvet.

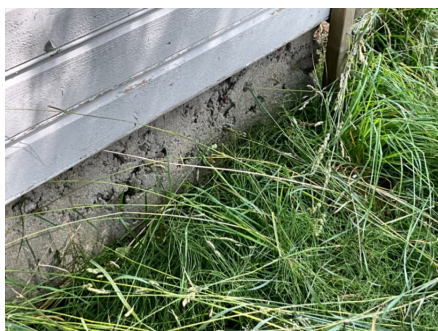
- Grunnmuren har sprekkdannelser.
- Grunnmuren har setningsskader.

Fare for enda større skjevheter i bygget.

- Påviste skader må utbedres.
- Lokal utbedring må utføres.

Anbefaler å kontrollere hele muren rundt bygget. Dette for å utelukke utgliding av masser eller større sprekker i murene.
