# Tilstandsrapport

Vindmøllhagen 16 A, 4321 SANDNES

# gnr. 46, bnr. 803, snr. 2

Rapportdato: 06.08.2025

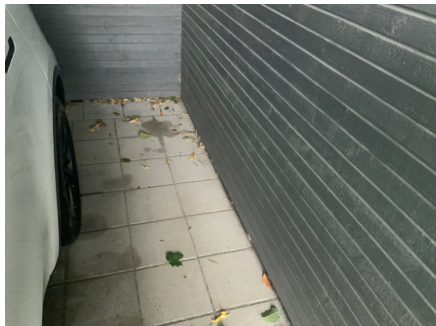
### Veggkonstruksjon

- Bordkledning går stedvis nesten helt ned i terreng.

Avviket gjelder kun noen plasser rundt boligen.

- Lokal utbedring bør foretas for å øke avstanden mellom terreng og bordkledning.

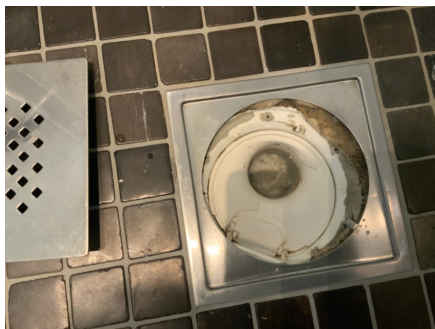
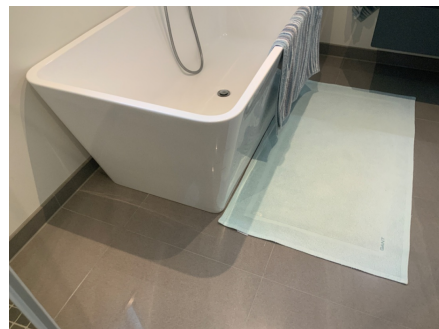
### TG 2 Sluk, membran og tettesjikt

- Sluk har begrenset mulighet for inspeksjon og rengjøring.

Avviket gjelder sluk under badekar.

- Når sluket har begrenset tilgang, er det vanskelig å rengjøre sluket og å inspisere den for å oppdage skader i membranen/fuger rundt sluket, som er avgjørende for å forhindre lekkasjer.

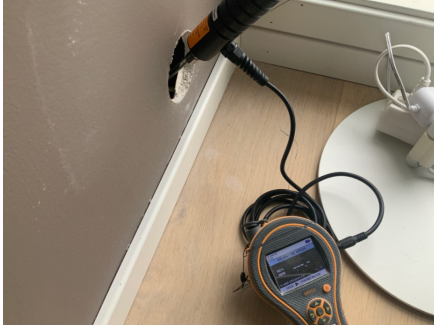
### TG 0 Tilliggende konstruksjoner våtrom

Hulltaking er foretatt uten å påvise unormale forhold. Bilde av måleapparatet viser tre streker, eller ingen utslag. For å få utslag må det være noe fukt som leder spenningen mellom piggelektrodene. I dette tilfellet er det altså ingen målbar fukt som kan lede spenning.

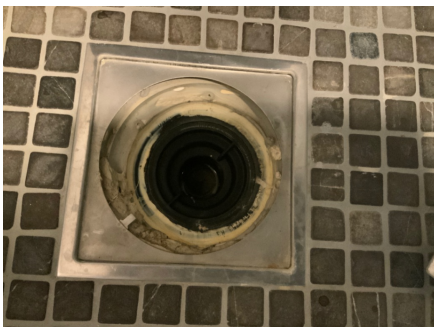
### TG 1 Sluk, membran og tettesjikt

Det er plastsluk og ukjent tettesjikt/membran.

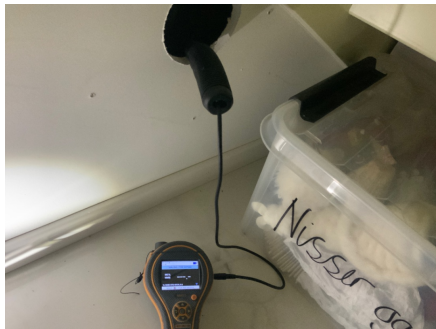
### TG 0 Tilliggende konstruksjoner våtrom

Fuktmåling er foretatt i eksisterende inspeksjonsluke uten å påvise unormale forhold.

Bilde av måleapparatet viser tre streker, eller ingen utslag. For å få utslag må det være noe fukt som leder spenningen mellom piggelektrodene. I dette tilfellet er det altså ingen målbar fukt som kan lede spenning.
