# TILSTANDSRAPPORT

Vadmyrveien 38  
5172 LODDEFJORD  
/124//94/147/0

26.08.2025

Befaring utført den 21.08.2025 av:

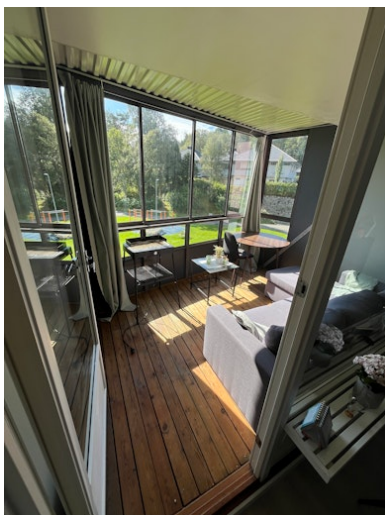
**Totalvurdering av balkong / terrasse****Kommentar:**

Det ble ikke avdekket vesentlige skader eller avvik utover normal slitasje. Kun behov for normalt periodisk intervall for vedlikehold.

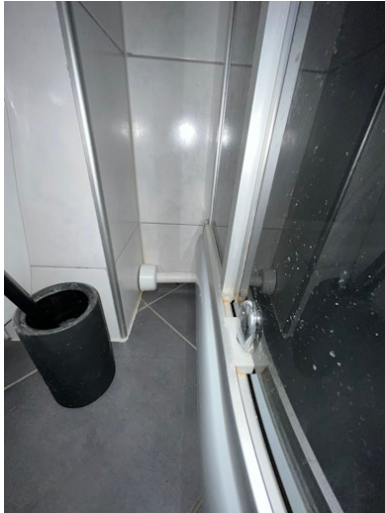
Det er ikke sluk/ukjent slukløsning.

TG2 grunnet ukjent alder på badet og ukjent slukløsning. Rom uten sluk der avløpsvann fra våtromsinnredning blir ledet rett i rør.

TG2 er gitt med bakgrunn i alder på fuktsikringen. Smøremembran har en naturlig aldringsprosess i form av kjemisk uttørring. Normal forventet levetid på smøremembran er 10-20 år.

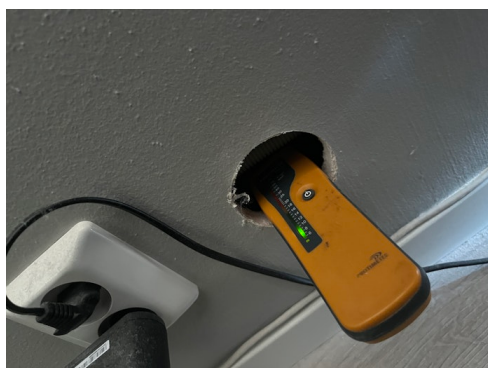
Det er utført hulltaking mot våtrommets vanninnstallasjon der det er antatt størst risiko for eventuelle vannlekkasjer/fuktskader. Hullet er utført fra tilstøtende rom på baksiden av våtrommets fuktsikring. Ingen forhøyede fuktverdier funnet.

Det er utført søk etter fukt fra tilstøtende rom med hulltaking. Ingen tegn til forhøyede fuktverdier på baksiden av membran på tilfeldige valgte plasser.
