Tilstandsrapport

Enebolig

Torneroseveien 7, 4330 ÅLGÅRD

Befaringsdato: 20.04.2026

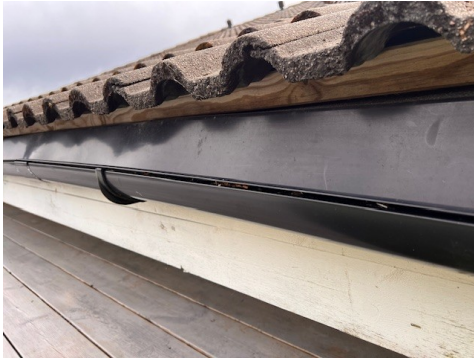
Løsningen for bortledning av vann vurderes som utilstrekkelig og kan gi økt fuktbelastning på bygningsdeler.

Manglende bordtaksbeslag øker risiko for fuktopptak i underliggende trekonstruksjoner. Utilstrekkelig bortledning av takvann kan gi vannansamling ved grunnmur, med fare for fuktskader, issvuller og økt belastning på konstruksjoner.

Bordtaks beslag mangler.

Manglende bordtaksbeslag bør monteres. Nedløp bør føres til egnet drenering/bortledning (f.eks. via rør eller utkast med tilstrekkelig avstand fra grunnmur).

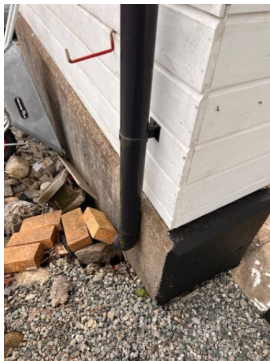
Takvann slippes på grunn og terrasse

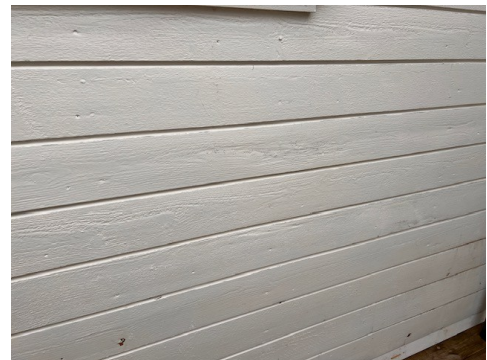
Ytterkledning i tre. Det er registrert råteskader i mindre parti på fasade som vender mot sør/vest. Det er stedvis begrenset lufting bak kledning.

Påvist råte indikerer fuktpåvirkning over tid. Begrenset lufting bak kledning reduserer uttørkingsevnen og øker risiko for videre skadeutvikling. Skaden fremstår som lokal, men årsaksforhold er fortsatt til stede.

Råteskader kan føre til svekket treverk og redusert levetid på kledning. Mangelfull lufting kan bidra til oppfukning og videre utvikling av råte, samt risiko for skjulte skader i bakliggende konstruksjon.

Råteskade i kledning på fasade sør/vest

Skadet kledning bør skiftes ut. Årsak til fuktpåvirkning må avklares og utbedres. Det anbefales å etablere tilfredsstillende lufting bak kledning (f.eks. lekting/luftespalte) der dette mangler. Videre kontroll av tilstøtende områder anbefales for å avdekke eventuelle skjulte skader.

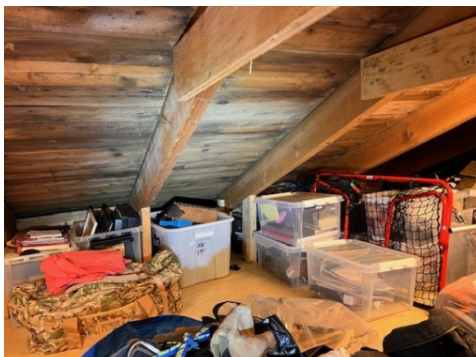
Takkonstruksjon i tre fra byggeår. Deler av takkonstruksjonen er lukket og ikke tilgjengelig for inspeksjon. I tilgjengelige områder er det observert synlige kondensrelaterte skader/misfarging på undertak, jf. bilde. Øvrige synlige deler fremstår uten åpenbare deformasjoner. Loft benyttes til lagring.

Deler av konstruksjonen er utilgjengelig for kontroll, noe som gir usikkerhet knyttet til tilstand. Observerte kondensskader indikerer fuktproblematikk.

Fukt kan føre til råte, mugg og redusert levetid på materialer. Kombinasjonen av utilgjengelige områder og registrerte forhold øker risiko for skjulte skader.

Loft med synlig kondensskader på undertak.

Årsak til kondensdannelse bør avklares, herunder kontroll av ventilasjon/lufting. Videre bør det gjennomføres nærmere undersøkelser av konstruksjonen, og ved behov åpning av lukkede områder for kontroll av tilstand.

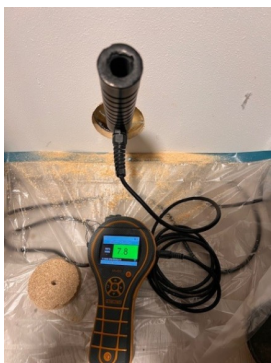
Gulvet har laminat. Veggene har plater. Hulltaking er foretatt uten å påvise unormale forhold. Hulltaking er foretatt ved/i bod. Fuktkvotemåling (vekt%) i konstruksjonen ble målt til 7,8.

Fuktmåling i påforet betongvegg.

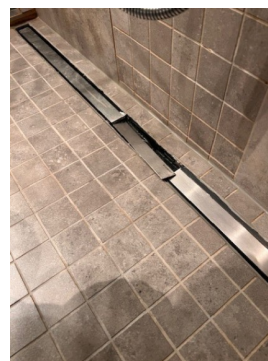
Slukrenne

Det er slukrenne ved vegg i dusjsone og smøremembran med dokumentert utførelse.

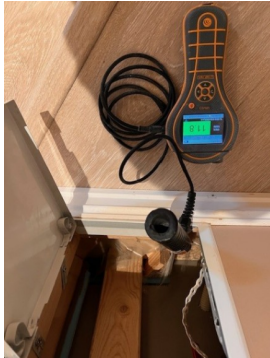
Hulltaking er foretatt uten å påvise unormale forhold. Hulltaking er foretatt ved/i gang. Fuktkvotemåling (vekt%) i konstruksjonen ble målt til 11,8.

Fuktmåling i vegg mot våtsone.

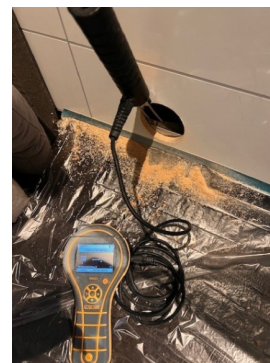
Hulltaking er foretatt uten å påvise unormale forhold. Hulltaking er foretatt ved/i entre. Fuktkvotemåling (vekt%) i konstruksjonen ble målt til 0.

Fuktmåling i vegg mot våtsoene.
