Torneroseveien 7, 4330 ÅLGÅRD

**Flott og innbydende familiebolig
med sentral beliggenhet – nydelig
panoramautsikt over
Edlandsvannet**

Salgsobjekt: Enebolig
Eierform: Eiet
Byggeår: 1961
BRA-i/BRA Total 197/215 kvm
Tomtstr.: 729.1 kvm
Soverom: 5
Antall rom: 7
Gnr./bnr. Gnr. 5, bnr. 344
Oppdragsnr.: 1403260203

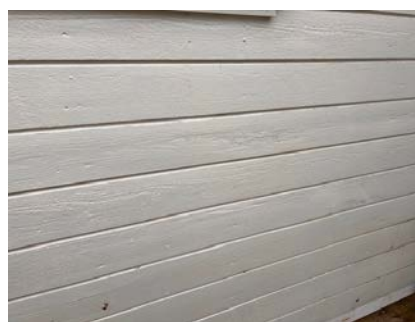
Ytterkledning i tre. Det er registrert råteskader i mindre parti på fasade som vender mot sør/vest. Det er stedvis begrenset lufting bak kledning.

Påvist råte indikerer fuktpåvirkning over tid. Begrenset lufting bak kledning reduserer uttørkingsevnen og øker risiko for videre skadeutvikling. Skaden fremstår som lokal, men årsaksforhold er fortsatt til stede.

Råteskader kan føre til svekket treverk og redusert levetid på kledning. Mangelfull lufting kan bidra til oppfukting og videre utvikling av råte, samt risiko for skjulte skader i bakliggende konstruksjon.

Råteskade i kledning på fasade sør/vest

Skadet kledning bør skiftes ut. Årsak til fuktpåvirkning må avklares og utbedres. Det anbefales å etablere tilfredsstillende lufting bak kledning (f.eks. lekting/luftespalte) der dette mangler. Videre kontroll av tilstøtende områder anbefales for å avdekke eventuelle skjulte skader.

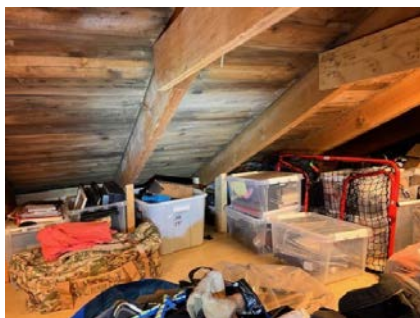
TG 2 Takkonstruksjon/Loft

Takkonstruksjon i tre fra byggeår. Deler av takkonstruksjonen er lukket og ikke tilgjengelig for inspeksjon. I tilgjengelige områder er det observert synlige kondensrelaterte skader/misfarging på undertak, jf. bilde. Øvrige synlige deler fremstår uten åpenbare deformasjoner. Loft benyttes til lagring.

Deler av konstruksjonen er utilgjengelig for kontroll, noe som gir usikkerhet knyttet til tilstand. Observerte kondensskader indikerer fuktproblematikk.

Fukt kan føre til råte, mugg og redusert levetid på materialer. Kombinasjonen av utlignende områder og registrerte forhold øker risiko for skjulte skader.

Loft med synlig kondensskader på undertak.

Årsak til kondensdannelse bør avklares, herunder kontroll av ventilasjon/lufting. Videre bør det gjennomføres nærmere undersøkelser av konstruksjonen, og ved behov åpning av lukkede områder for kontroll av tilstand.
