# TILSTANDSRAPPORT

Vestheimgata 6 A

06.06.2025

Befaring utført den 04.06.2025 av:

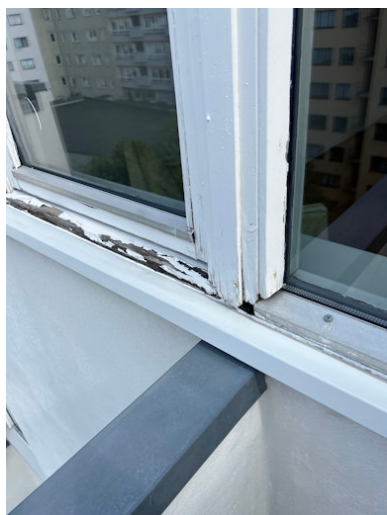
Karmer/rammer og glasslister utvendig har råteskader og må utbedres.

Normal tid før utskifting av trevindu er 20-60 år.

Kostnadsestimatet baserer seg på utskifting av råteskadede glasslister i soverom og vinduet i stue.

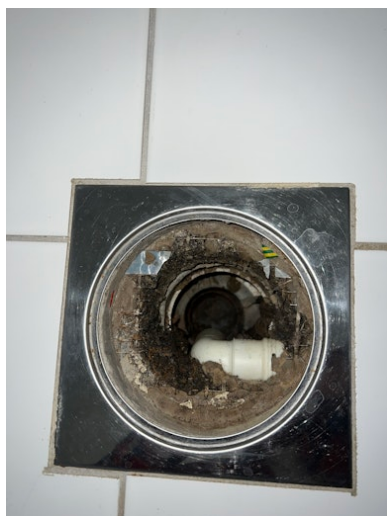
Det er ingen tegn til slukmansjett eller membran i sluket.

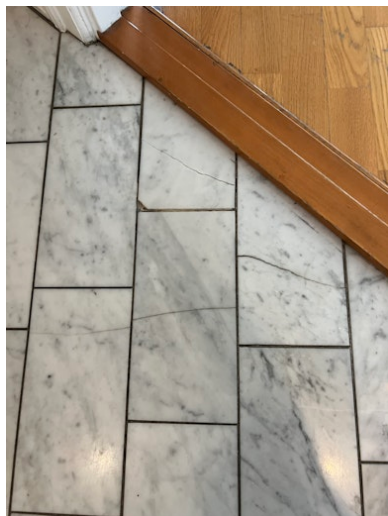
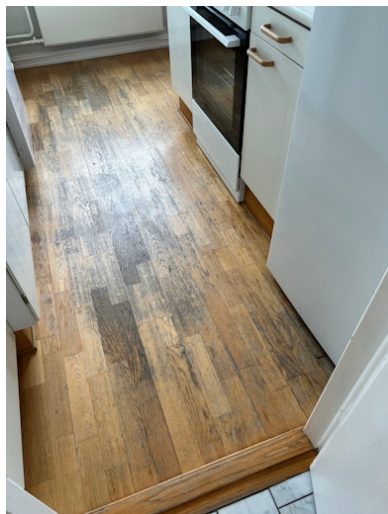
Parkett i stue og kjøkken er har sprekkdannelser og er generelt slitt.

Enkelte fliser i entré og gang har sprukket og har sprekkdannelser.

Kostnadsestimatet baserer seg på utskifting av parkett i kjøkken og stue, samt utbedring av sprukne fliser/fliser med sprekkdannelse.
