# Tilstandsrapport

Enebolig

Kvistvegen 6 , 2240 MAGNOR

Befaringsdato: 16.12.2025

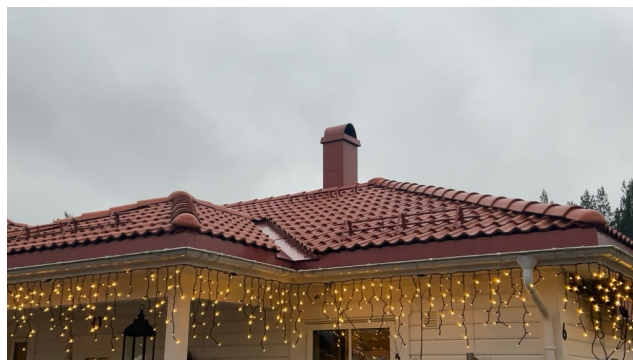
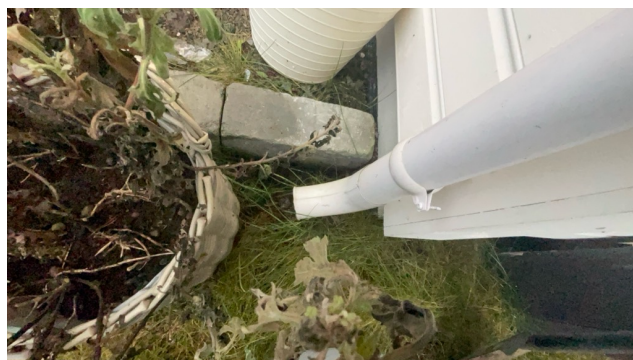
### ! TG 3 Nedløp og beslag

Renner, nedløp, beslag og snøfangere i lakkert stål. Takstige. Nedløp på mark, men uten kjeller og sandgrunn vurderes det fungerende uten bortledning.

- Det er ikke tilfredsstillende bortledning av vann fra taknedløp ved grunnmur.
- Det mangler snøfangere på hele eller deler av taket, noe som var krav på byggemeldingstidspunktet.

Kun snøfangere over inngangspartier. Byggverk skal sikres slik at is og snø ikke kan falle ned på steder hvor personer og husdyr kan oppholde seg iht. TEK17 (noe som tilsier rundt hele huset).

Det er påvist takstige, men det er registrert/foreligger et avvik fra feier: Mangler takstige/trinn frem til pipe

- Det må monteres snøfangere for å oppfylle byggeårets krav.
- Det bør lages system for bortledning av vann fra taknedløp ved grunnmur.

Evt. manglende taktrinn/plattform må undersøkes nærmere mot feiers krav.

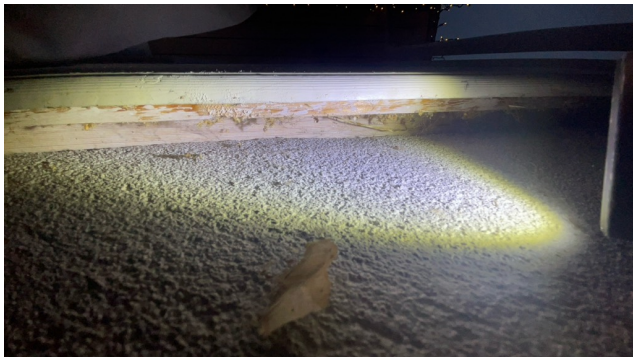
- Det er ingen eller liten lufting i nedre kant av kledning mot grunnmur. Panel er utlektet, men det er en horisontal lekt i bunn som blokkerer luftespalte.

Utlufting i bunn av utlektning blokkert med horisontal lekt.

Normalt vil dette være fungerende, men optimalt bør det etableres utlufting i bunn av panel.

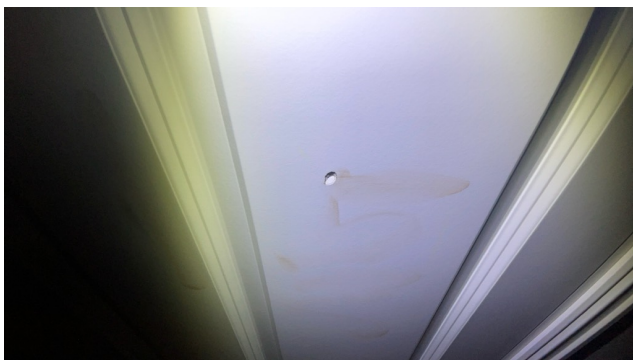
Trykkmerke innerdør

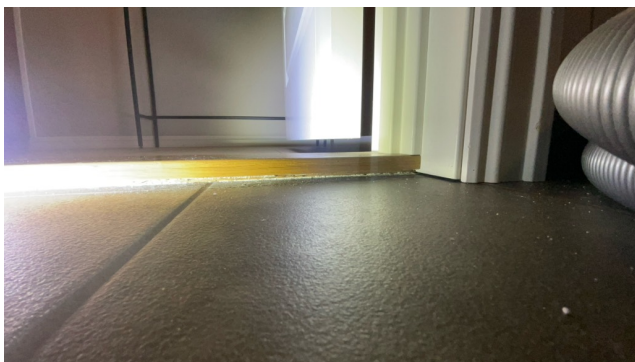
- Det er påvist avvik i fallforhold til sluk i forhold til krav i forskrift på byggetidspunktet.

Det er noe under 1:100 fall ved dør. Ihht. TEK17 skal det være en 15mm oppkant av vanntett sjikt ved terskel ved fall under 1:100 (u-fuget terskel).

Ikke oppkant av vanntett sjikt på 15mm ved terskel

- Til tross for avviket i fall/høydeforskjell til sluk, vil gulvet fortsatt kunne lede vann mot sluket, men med redusert effektivitet. Dette kan potensielt øke risikoen for vannansamling i enkelte områder av badet.

Manglende fuge ved terskel bør etableres som et noe kompenserende tiltak for manglende oppkant. Avvik fall er også anført i kontrollerklæring fra byggeperiode, men lukket ved at det er vurdert OK funksjon ved vanntest.

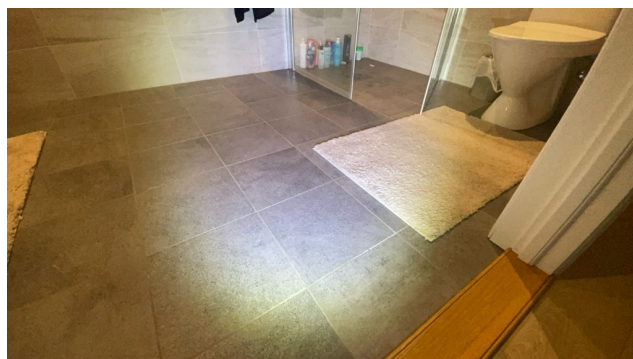
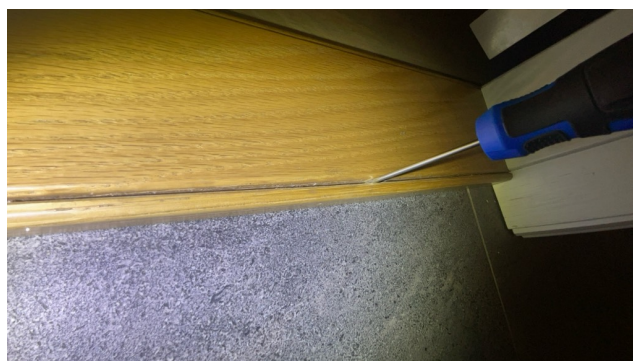
- Det er påvist avvik i fallforhold til sluk i forhold til krav i forskrift på byggetidspunktet.

Avvik fra TEK17. Enten må dusjen ha nedsenk 1cm eller 1:50 80cm ut fra sluk eller fall 1:100 over hele gulvet. Om det benyttes løsninger uten fall på hele gulvet kreves en 15mm oppkant av vanntett sjikt på terskel iht. VTEK17.

Ikke oppkant av vanntett sjikt ved terskel

- Til tross for avviket i fall/høydeforskjell til sluk, vil gulvet fortsatt kunne lede vann mot sluket, men med redusert effektivitet. Dette kan potensielt øke risikoen for vannansamling i enkelte områder av badet.

Manglende fuge ved terskel bør etableres som et noe kompenserende tiltak for manglende oppkant. Avvik fall er også anført i kontrollerklæring fra byggeperiode, men lukket ved at det er vurdert OK funksjon ved vanntest.

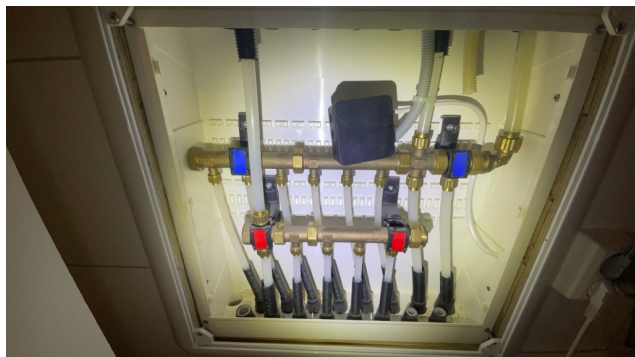
- Rørkurser på rør-i-rør system bør merkes.

Litt irr på endelokk fordeler i skap.
