Tilstandsrapport

3-ROMS LEILIGHET MED TERRASSE

Sogsti terrasse 3B , 1446 DRØBAK

Befaringsdato: 14.05.2026

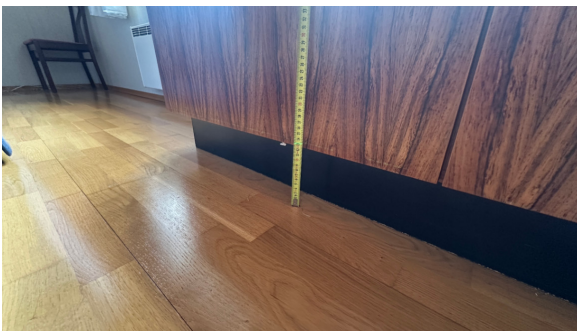
Vurdering av avvik:

Stue: Det ble målt 32 mm planavvik gjennom hele rommet (TG3).

Soverom: Det ble målt 15 mm planavvik gjennom hele rommet (TG2).

Konsekvens: Skjevheter og nedbøyning i etasjeskillet kan medføre redusert brukskomfort, knirk i gulv/undergulv og utfordringer ved møblering eller montering av fast inventar. Forholdet kan også gi videre nedbøyning over tid dersom årsak ikke avklares.

Kostnadsestimat: 100 000 - 200 000

- For å lukke avviket må etasjeskillet rettes opp. Tiltaket kan også innebære lokal eller alternativ avretting for å utbedre TG3-forholdet.

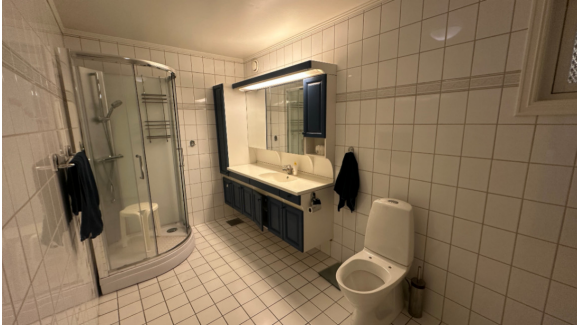
3.ETASJE > BAD

! TG 1 Overflater vegger og himling

Bemerkning:
Det er registrert stedvis riss i flisfuger.
Sprekk/riss i fliser i våtrom har i utgangspunktet liten betydning for funksjonaliteten på badet så sant membransjikt bak fliser er tett.
Ellers har overflater har normal og forventet bruksslitasje.

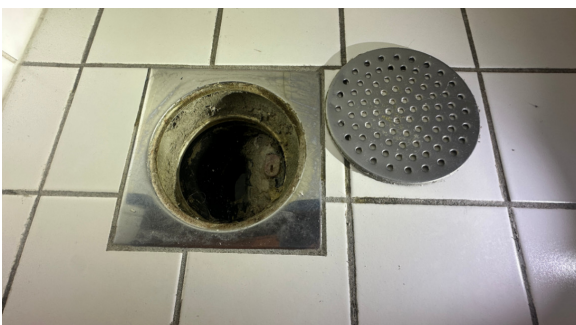
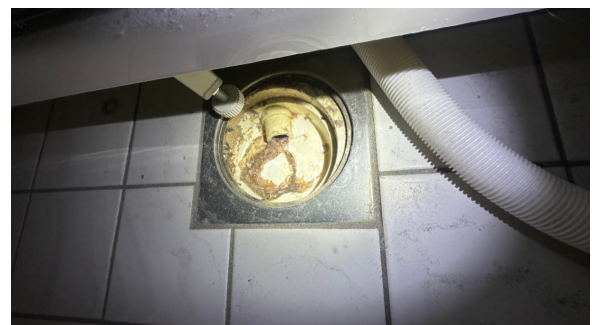
- Det er avvik:
- Tettesjiktet (membran) har oversteget mer enn halvparten av den levealder som normalt kan forventes. Tettesjiktet har dermed moderniseringsbehov. Det er i praksis lite gjennomførbart å bare bytte tettesjikt. For å oppnå vannrette løsninger og overganger ved sluk, i gulv, rundt rørgjennomføringer og i overgang mellom gulv og vegg må hele rommet moderniseres. Om det i tillegg er eldre slukløsning bør det også påregnes å bytte dette. Det bemerkes at rommet oppfattes som funksjonelt med dagens bruk, men endret bruk med større fuktbelastning enn i dag kan fremprovosere avvik og på den måten fremskynde behovet for modernisering.

Det ble ikke registrert unormale fuktindikasjoner ved befaring. Våtrommet fremstår i funksjonell stand, men fremtidig bruksmønster kan påvirke når modernisering bør vurderes.

Men membran kan ikke lengre garanteres.

Konsekvens - Når tettesjiktet har passert over halvparten av forventet levetid, øker risikoen for fuktskader og lekkasjer over tid. Ved endret bruk eller økt fuktbelastning kan eksisterende løsninger svikte, og behovet for full oppgradering av badet kan oppstå tidligere som følge.

- Tiltak:
- Oppgradering av badet vil være naturlig ved eventuell modernisering og må til for å lukke avviket.

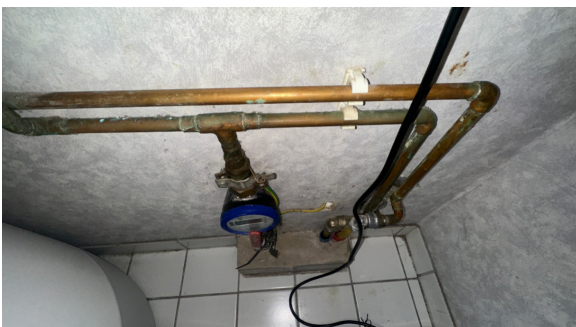
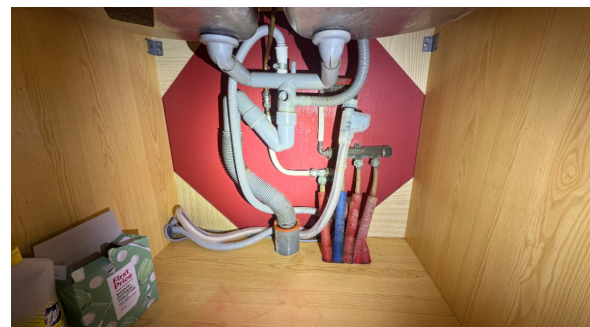
TG2 Avløpsrør

Konsekvens - Over tid kan aldrende avløpsrør utvikle svakheter i skjøter eller materialer, noe som øker risikoen for lukt, fukt og i verste fall vannskader.

- Andre tiltak:
- Det er ikke behov for utbedringstiltak siden anlegget fungerer i dag, men ut ifra alder kan skader plutselig oppstå på eldre anlegg.
