Sogsti terrasse 3B, 1446 DRØBAK

**Ettertraktet 3-roms
selveierleilighet på Sogsti - Stor og
solfylt terrasse med fantastisk
fjordutsikt - Garasje - Heis**

Tilstandsrapport

3-ROMS LEILIGHET MED TERRASSE

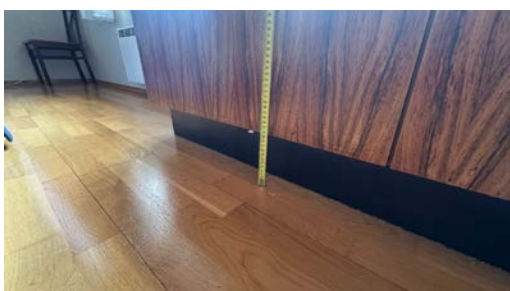
Stue: Det ble målt 32 mm planavvik gjennom hele rommet (TG3).
Soverom: Det ble målt 15 mm planavvik gjennom hele rommet (TG2).

Konsekvens: Skjevheter og nedbøyning i etasjeskillet kan medføre redusert brukskomfort, knirk i gulv/undergulv og utfordringer ved møblering eller montering av fast inventar. Forholdet kan også gi videre nedbøyning over tid dersom årsak ikke avklares.

Kostnadsestimat: 100 000 - 200 000

- For å lukke avviket må etasjeskillet rettes opp. Tiltaket kan også innebære lokal eller alternativ avretting for å utbedre TG3-forholdet.

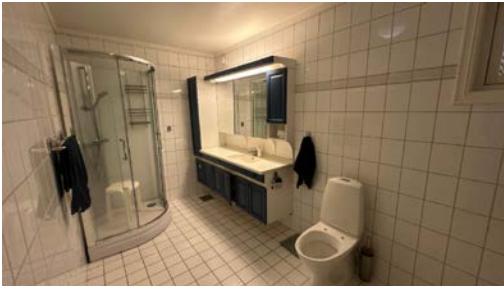
3.ETASJE > BAD

Det er registrert stedvis riss i flisfuger.

Sprekk/riss i fliser i våtrom har i utgangspunktet liten betydning for funksjonaliteten på badet så sant membransjikt bak fliser er tett. Ellers har overflater har normal og forventet brukslitasje.

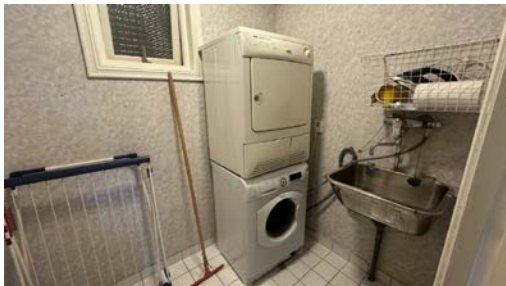
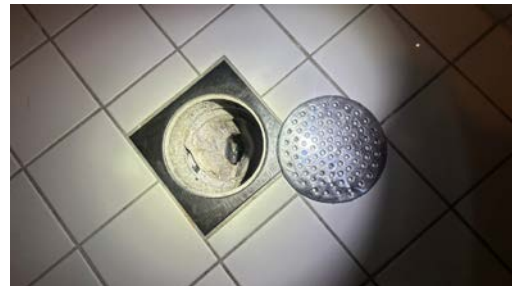
TEKNISKE INSTALLASJONER

1 TG 2 Vannledninger

Tiltak: Etabler/monter innholdsfortegnelse/merking i fordelerskapet (kursoversikt) og merk rørkurser i henhold til hva de betjener.

Tidspunkt for utskiftning av vannledninger nærmer seg.
