Tilstandsrapport

Enebolig

Kapellvegen 13 , 4250 KOPERVIK

Befaringsdato: 04.02.2026

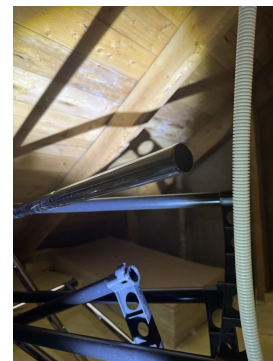
Enkelte knevegger er besiktiget, og det er ingen registrerte avvik

Full tilstandsvurdering og isolasjonsevne krever nærmere undersøkelser da store deler av konstruksjonen er fullt lukket.

Noe eldre misfarging, men det er lagt nye sutaksplater over det gamle.

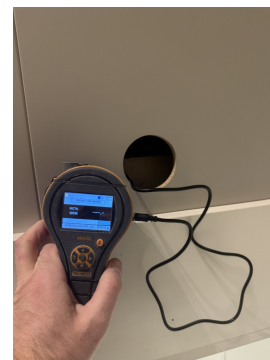
TG 0 Tilliggende konstruksjoner våtrom

Det er utført hulltaking mot våt sone, og det er ikke indikert avvik i vegg. Normale fuktmålinger i treverk ligger på 7,5-12.5
