Tilstandsrapport

Enebolig

Vardelia 15 , 1850 MYSEN

Befaringsdato: 23.03.2026

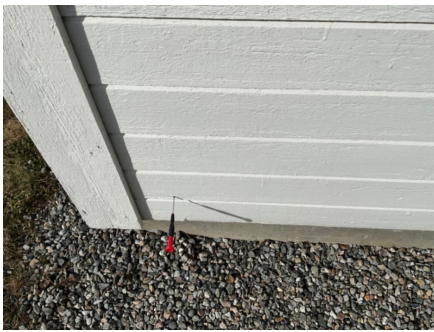
- Det er påvist spredte råteskader i bordkledningen.

- Det er ingen musesperre i nedre kant av konstruksjon.
- Det er påvist værslitt og oppsprukket trevirke/trepaneler samt noe råteskader, som følge av elde, eksponering av vær/vind opp gjennom årene.
- Ikke registrert tilstrekkelig med musetetting i nedre del av kledning, avvik øker risiko for at mus kommer inn i bygning.

- Andre tiltak:
 - Kledningen viser værslitasje og tørkesprekker samt noe råte. Uten vedlikehold/utbedring kan det oppstå skader og redusert levetid på treverket, samt skader på konstruksjon rundt.
 - Det bør foretas gjennomgang av musetetting rundt boligen, for å forhindre at mus trenger inn i boligen, skader på materialer samt vond lukt som konsekvens.

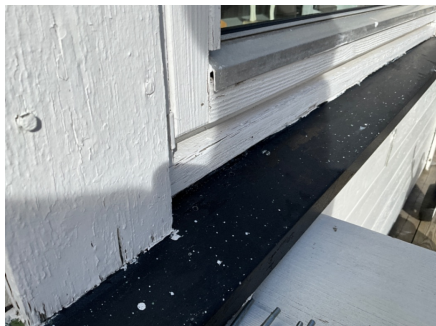
- Karmene i vinduer er slitte og det er sprekker i trevirket.
- Vinduets karm har synlige sprekker som kan svekke funksjon og tetthet over tid, forårsaket av aldring og eksponering av fukt over tid.

- Andre tiltak:
- Slitte vinduskarm med sprekker bør repareres/vedlikeholdes eller skiftes ut for å sikre tetthet og forhindre fuktskader. Uten tiltak kan skadene forverres og svekke vinduets funksjon.

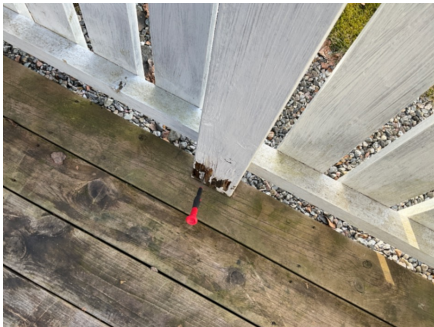
- Det er påvist fukt-/råteskader i konstruksjonen.
- Påvist råteskader i rekkverket på terrassen, som følge av eksponering av fukt over tid.

Råteskadet treverk i rekkverket må skiftes ut for å hindre videre forringelse av konstruksjonen og redusere risikoen for svekket sikkerhet og bæreevne.

Dersom tiltak ikke gjennomføres, kan skadene forverres og medføre økt fare for personskaade samt ytterligere kostnader til utbedring.

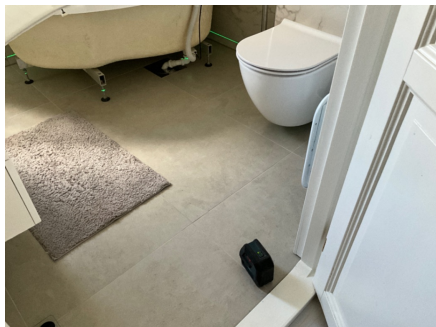
- Det er mulighet for at det kan forekomme vannlekkasje på våtrommet hvor vann ikke vil gå til sluk.
- Det er påvist høydeforskjell fra topp slukrist til gulv/synlig topp membran ved dørterskel er mindre enn 25 mm.

- Takstmannen har foretatt kontroll av fallforhold på våtrommet ved hjelp av en punktlaser. Målt ca. 13 mm fra ferdig overflate gulv ved dør til overkant sluk. Ellers vil ikke eventuelt lekkasjvann/vannsløp ledes mot sluk fra alle deler av rommet.

- Det er registrert utilstrekkelig fall mot sluk på deler av gulvet. Våtrommet kan fungere ved normal bruk, men avviket innebærer at vann ikke nødvendigvis ledes effektivt til sluket. Ved større vannsløp eller lekkasje kan dette føre til oppsamling av vann på gulvet og økt risiko for fuktpåvirkning i tilstøtende rom. Utbedring av fallforhold anbefales.

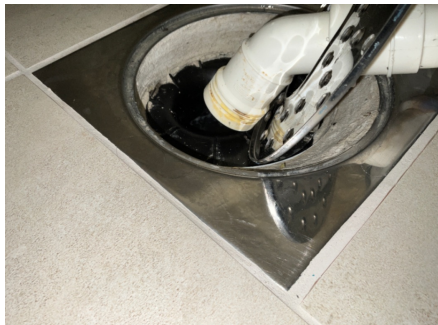
- Det er påvist mangelfull/feil utførelse rundt rørgjennomføringer e.l. som gir fare for fukt i konstruksjonen i våtsone.
- Mer enn halvparten av forventet brukstid er passert på slukløsningen.

- Ikke påvist klemt membranløsning utenfor klemring. Jevnlig rensing av sluket er viktig. Feil i tetting rundt sluket er den største årsaken til lekkasjer fra bad. Det er derfor viktig at ikke vannet blir stående over vannlåsen i sluket.

- Sluket bør skiftes ut, og tetting rundt rørgjennomføringer må utbedres for å hindre fuktinntrengning i konstruksjonen.

- Konsekvensen av manglende utbedring er økt risiko for lekkasjer og fuktskader i tilstøtende konstruksjoner, noe som kan medføre omfattende reparasjonsbehov og redusert levetid for våtrommet.

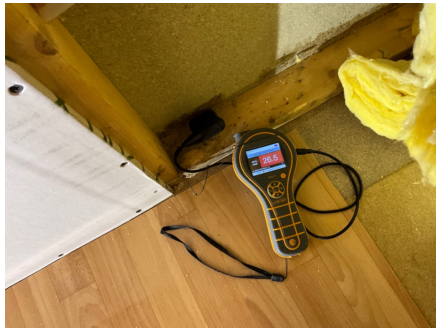
Hulltaking er ikke foretatt, men det ble åpnet opp i vegg mot bad, og det er påvist avvik i konstruksjon. Fuktmåling er foretatt i bod. Fuktkvotemåling (vekt%) i konstruksjonen ble målt til 26.

- Det ble påvist tegn på fuktskader i vegg, og det ble målt høye fuktverdier. Det er opplyst at det har vært lekkasje fra rør i vegg, som har blitt utbedret. Ytterligere undersøkelser må gjennomføres, og det må sørges for at konstruksjonen er tørr før den lukkes igjen.

- Det anbefales å gjennomføre ytterligere undersøkelser for å avdekke omfanget av fuktskaden, samt sikre at konstruksjonen er tilstrekkelig uttørket før veggen lukkes igjen.

- Konsekvensen av å ikke utbedre fuktskader er økt risiko for råte, muggvekst og skader på bygningskonstruksjonen, noe som kan medføre helsemessige utfordringer og kostbare reparasjoner på sikt.

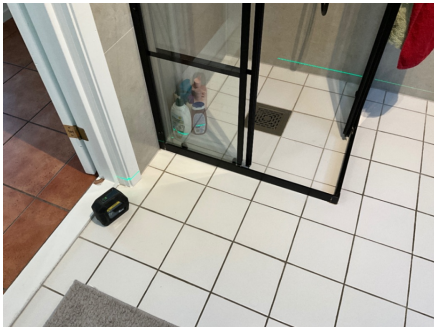
- Det er mulighet for at det kan forekomme vannlekkasje på våtrommet hvor vann ikke vil gå til sluk.
- Det er påvist at høydeforskjell fra topp slukrist til gulv/synlig topp membran ved dørterskel er mindre enn 25 mm.
- Det er påvist at noen fliser har bom (hulrom under).
- Det er påvist avvik i fallforhold til sluk i forhold til krav i forskrift på byggetidspunktet.
- Det er påvist sprekker i fliser.

- Takstmannen har foretatt kontroll av fallforhold på våtrommet ved hjelp av en punktlaser. Målt ca. 18 mm fra ferdig overflate ved dør til overkant sluk. Eventuelt lekkasjevann/bruksvann fra områder utenfor dusjen vil ikke ledes til sluk grunnet oppkant mot dusj samt dårlige fallforhold.

- Det bør utbedres fallforhold slik at vann ledes effektivt til sluk, for å redusere risikoen for vannopsamling på gulvet og fuktskader i tilstøtende rom ved lekkasje eller større vannsøl.
- Fliser med bom bør overvåkes og vurderes for utbedring ved behov, da dette kan føre til sprekkdannelse eller at fliser løsner, noe som igjen kan gi økt risiko for vanninntrengning i konstruksjonen.
- Sprukne fliser bør skiftes ut for å hindre ytterligere skade og redusere risikoen for vannskader i underliggende konstruksjon.

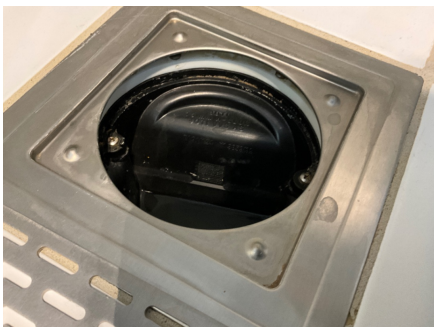
- Mer enn halvparten av forventet brukstid er passert på slukløsningen.
- Over halvparten av forventet brukstid på tettesjikt og sluk er passert. Det er usikkerhet knyttet til om tettesjiktet er tilstrekkelig for dagens bruk, som innebærer utstrakt dusjing og vannsøl. For å redusere risikoen for lekkasjer anbefales det å benytte et tett dusjkabinett med avløp til sluket. Det foreligger ingen dokumentasjon eller synlige tegn på membranens tilstand, og tidspunkt for eventuell utskifting kan derfor ikke fastsettes.

- Det er ikke påvist klemt membranløsning utenfor klemring. Jevnlig rensing av sluket er viktig. Feil i tetting rundt sluket er en av de vanligste årsakene til lekkasjer fra bad. Det er derfor viktig at vannet ikke blir stående over vannlåsen i sluket.

- Badet kan benyttes som i dag, men det anbefales å overvåke tilstanden nøye og utføre jevnlig rensing av sluket for å redusere risikoen for lekkasjer.
- På grunn av alder og manglende dokumentasjon på tettesjikt og sluk, er det økt risiko for vannskader i underliggende konstruksjoner. Utbedring eller utskifting av tettesjikt og sluk bør vurderes ved en større oppgradering, for å unngå fremtidige fukt- og lekkasjeskader.

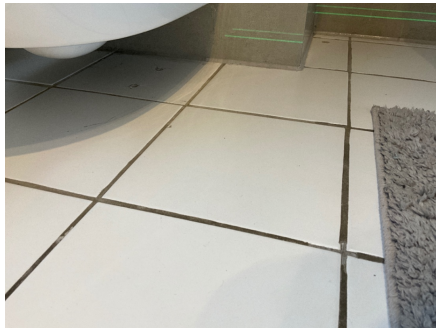
- Det er ikke påvist tilfredsstillende løsning for å synliggjøre lekkasje fra innebygget systerne.

- Ingen drencspalte fra systernekasse er etablert. Det skal være en liten åpning slik at eventuelt lekkasjevann skal kunne synliggjøres her. Eventuelt burde det vært montert lekkasjestopper.

- Det bør etableres en løsning for å synliggjøre lekkasjevann under det vegghengte toalettet, slik at lekkasjer raskt kan oppdages. Uten tiltak kan lekkasjevann forbli uoppdaget, noe som kan føre til skjulte fuktskader og økte reparasjonskostnader over tid.

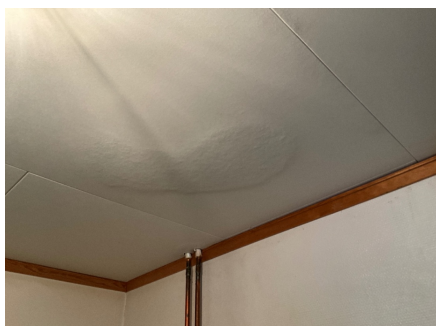
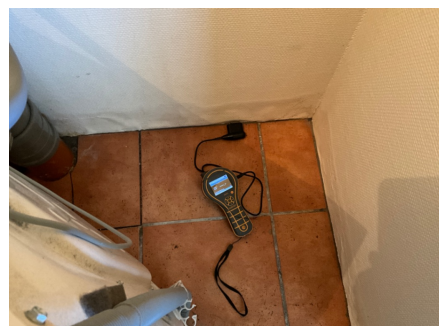
- Det er avvik:
- Påvist fuktskjolder i himling etter lekkasje fra rør til bad. Forholdet ble utbedret i 2016. Det er ellers påvist tegn til skader på nedre del av plater på vegg, som følge av eksponering for fukt.

- Tiltak:
- Det bør gjennomføres ytterligere undersøkelser og eventuelt utbedring av skader på veggplater og himling for å sikre at det ikke er pågående fuktproblemer eller skjulte skader.
- Dersom tiltak ikke iverksettes, kan det oppstå økt risiko for sopp- og råteskader, samt forringelse av inneklimateet.
