Tilstandsrapport

Enebolig

Furuveien 53, 3750 DRANGEDAL

Befaringsdato: 03.12.2024

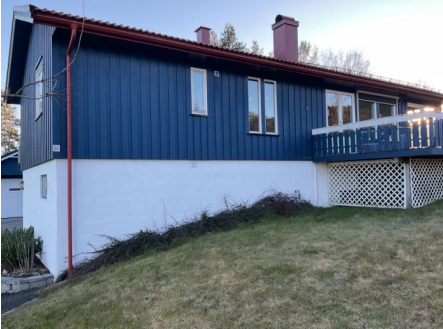
Vurdering av avvik:
• Mer enn halvparten av forventet brukstid er passert på taktekingen.

Det er mosegrodd og slitt tekking.

Konsekvens/tiltak
• Overvåk tilstanden jevnlig. For å få tilstandsgrad 0 eller 1 må tekkingen skiftes ut, men tidspunktet for når dette er nødvendig er vanskelig å si noe om.

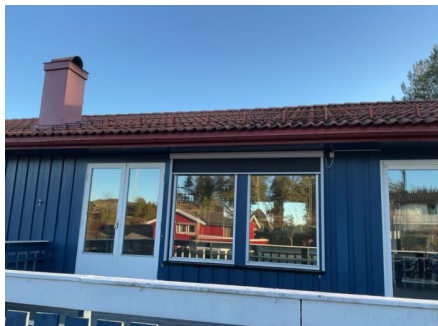
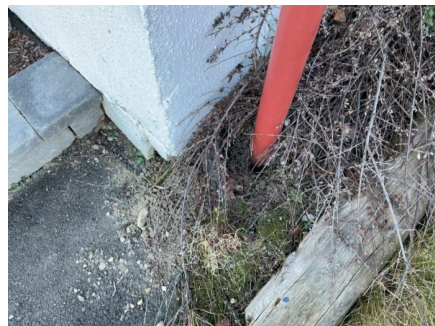
⚠ TG 2 Veggkonstruksjon

Yttervegger av bindingsverk med trekledning.

Kledningen har behov for vedlikehold og enkelte bord eller deler av kledningen bør skiftes.

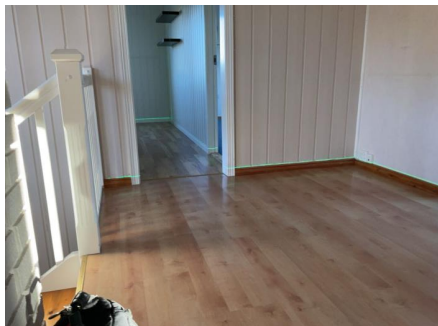
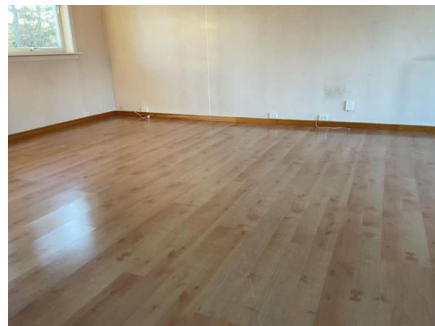
TG 2 Radon

Huset ble oppført før det var krav til radonsperre.

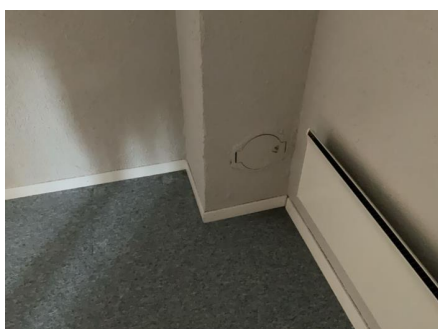
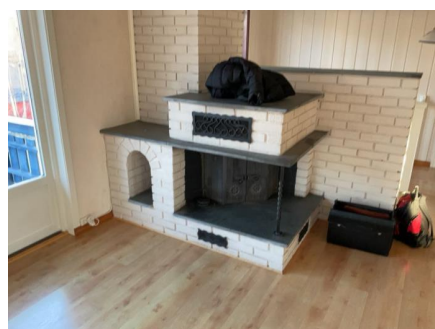
TG 2 Rom Under Terreng

Gulvet har plater. Veggene har panel. Hulltaking er foretatt og det er påvist avvik i konstruksjonen.

- Det er gjennom hulltaking påvist høyt fuktnivå inne i trekonstruksjonen i hulltakingen, men ikke påvist fuktskader i dette området. Høy luftfuktighet kan over tid føre til muggvekst eller sverting av materialer. Samtidig kan materialer og konstruksjoner bli ødelagt.

Det ble målt fukt i bunnsvill over 20 %. (vektprosent) Verdier over 18 % kan gi forhold der råte kan utvikle seg.

- Det påviste fuktnivå gir grunn til å overvåke konstruksjonen jevnlig for å se utvikling over tid, og eventuelt foreta tiltak for å unngå fuktskader.

For å lukke avviket må treverk fjernes mot murer under terreng. Eventuelt må dreneringen utbedres. Omfanget er ikke avklart, derfor er kostnadsestimatet usikkert.

Kostnadsestimat: 100 000 - 300 000
