Enebolig m/garasje  
Stangsgate 8  
3916 Porsgrunn

#### Boligens tekniske tilstand:

Utført av:  
Takstmann  
**Kenneth Sørø Olsen**  
Dato: 22/09/2025

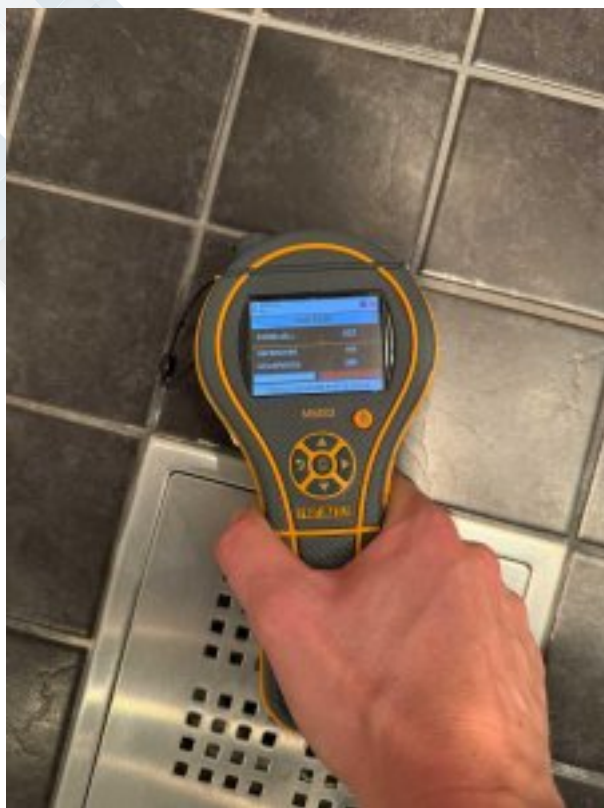
Det var ikke mulig å utføre hullboring i tilstøtende vegger, da disse er oppført i betong. Det ble derfor gjennomført overflatesøk, hvor det ble registrert forhøyede fuktverdier i dusjsone.

| TAKSTMANNENS VURDERING VED TG2: | |
|---|---|
| | <p>Merknad: Overflatesøk viser forhøyede fuktverdier i dusjonen.</p> <p>Konsekvens: Risiko for fuktskader i konstruksjonen.</p> <p>Tiltak: Nærmere undersøkelser og eventuelt utbedringer bør påregnes.</p> |

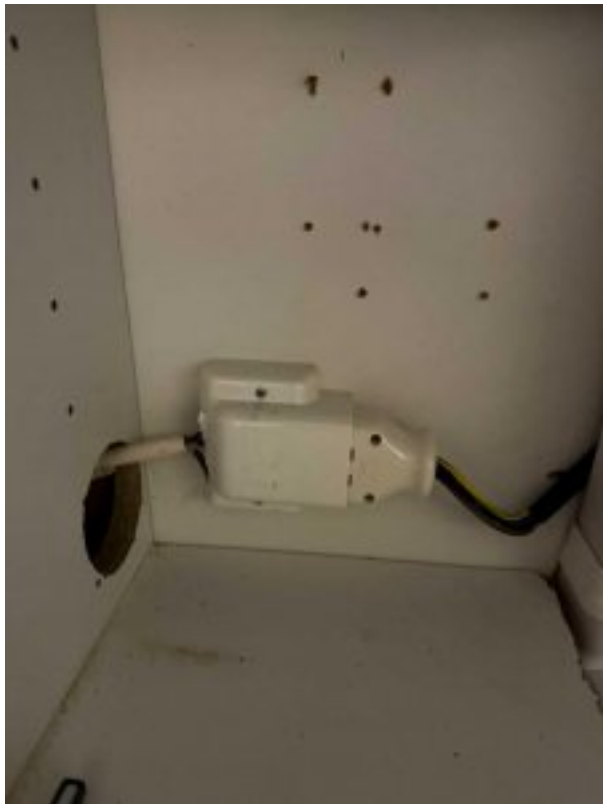
Innredningen har normal bruksslitasje, og det må påregnes utskiftning av enkelte elementer. Vanntrykk og avrenning fra vannkran er tilfredsstillende. Stikkontakt til induksjonstopp er i dårlig stand og bør utbedres. Ventilator med kullfilter tilfredsstillende ikke krav til ventilasjon, men det bemerkes at avtrekk til friluft ikke er mulig.

| TAKSTMANNENS VURDERING VED TG2: | |
|---|---|
| | <p>Merknad: Slitasje på innredning, defekt stikk til induksjonstopp, avtrekk med kullfilter.</p> <p>Konsekvens: Redusert funksjon og sikkerhet, samt mangelfull ventilasjon.</p> <p>Tiltak: Utskiftning av skapdører, utbedring/utskiftning av stikkontakt, vurdere alternativ ventilasjonsløsning.</p> |

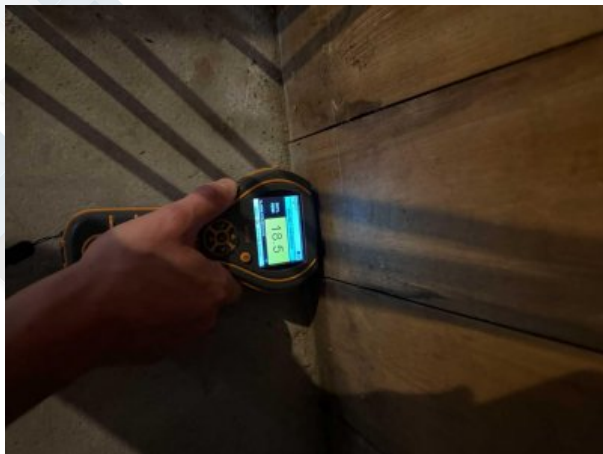
Overflatene fremstår i forventet stand ut fra alder. Utforede vegger mot terreng, som i bod og bad, er spesielt utsatt for fuktinnsig og kondens fra grunnmur. Det ble målt forhøyede fuktverdier (18,5 vekt% i trefuktighet) i utforede vegger i bod, samt observert tegn til skadedyr. Omfanget av skadedyrangrepet lar seg ikke fastslå uten destruktive inngrep. Utskiftning må påregnes.

| TAKSTMANNENS VURDERING VED TG3: | |
|---|---|
| | Merknad: Forhøyede fuktverdier (18,5 vekt%) i bod, tegn til skadedyr.<br>Konsekvens: Risiko for fuktskader, tegn til skadedyrsangrep og redusert levetid på konstruksjonen.<br>Tiltak: Utskiftning av utforede vegger i bod må påregnes. |
