# Tilstandsrapport

📍 Åsaveien 14 A, 0362 OSLO

# gnr. 215, bnr. 11, snr. 8

Rapportdato: 05.09.2025

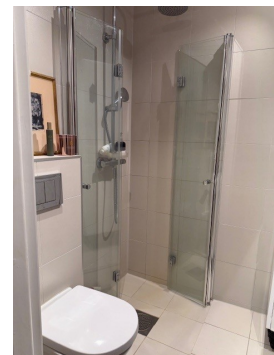
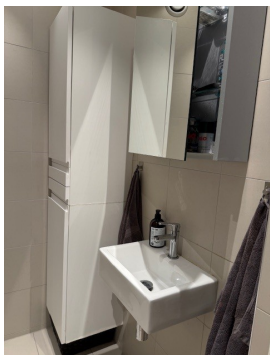
#### Generell

Flislagt bad fra 2016 med veggmontert wc, servant og dusj. Det foreligger ingen dokumentasjon på oppbygging av rommet med membraner, rørplegg, el-arbeider m.m.

### ! TG 2 Overflater Gulv

Fliselagt gulv med varmekabler.

- Det er påvist avvik i fallforhold til sluk i forhold til krav i forskrift på byggetidspunktet.

### ! TG 2 Sluk, membran og tettesjikt

Plastsluk med udokumentert utførelse på membran. Det er synlig banemembran i sluk.

Det foreligger ingen dokumentasjon på membran.

### ! TG 2 Sanitærutstyr og innredning

- Det er ikke påvist tilfredsstillende løsning for å synliggjøre lekkasje fra innebygget sisterner.

### ! TG 2 Ventilasjon

- Rommet har kun naturlig ventilasjon.

- Det må foretas utbedring av fallforhold.

- Det må gjøres tiltak for å lukke avviket.

- Elektrisk avtrekksvifte bør monteres for å lukke avviket.

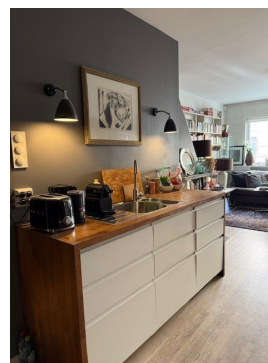
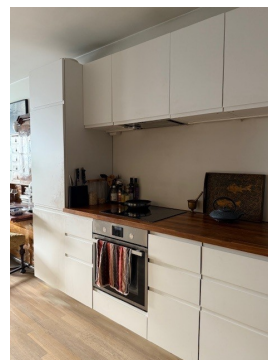
### ! TG 1 Overflater og innredning

Kjøkkeninnredning fra 2016 med glatte fronter og ventilator. Kjøkkenet har integrert oppvaskmaskin, kjølfrys, komfyr og platetopp.

### ! TG 2 Avtrekk

Kullfilterventilator fra 2016.

- Det er kun kullfilterventilator på kjøkkenet og heller ikke andre forserte/mekaniske avtrekksløsninger fra kokesonen.

- Om mulig bør det etableres mekanisk/forsert avtrekk ut fra kokesonen.

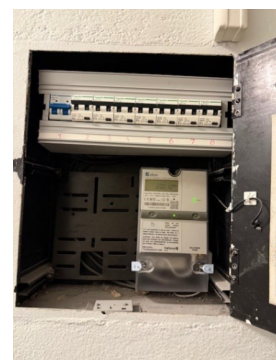
### ! TG 2 Elektrisk anlegg

Det er el-anlegg med eldre og noe nyere komponenter, stikkontakter, brytere m.m. Sikringsskap med automatsikringer. Eier opplyser om el-kontroll i boligen i 2025.

3. Foreta en helhetsvurdering av det elektriske anlegget, dets alder, allmenne tilstand og fare for liv og helse. Bør det elektriske anlegget ha en utvidet el-kontroll?  
**Ja Utvidet kontroll anbefales alltid på el-anlegg uten samsvarserklæring.**
