# Nordvikvegen 271 2316 HAMAR

## Tilstandsrapport Eierskifte

28.7.2025

1.8.2025

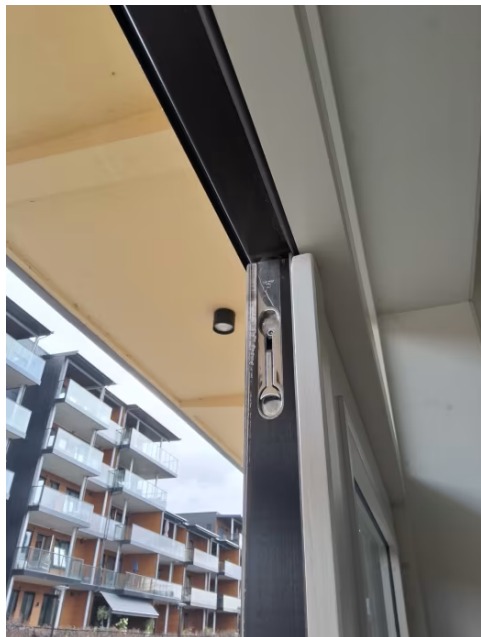
Entrédør henger og har slitt bort maling på deler av sidefelt.

Ytterdør tar i karm/terskel og har behov for justering. Det er lav/ingen klaring mellom utvendig listverk og beslag under vinduet, forholdet kan føre til fuktoppsug i treverket, forkorte levetiden og vanskeliggjør overflatebehandling.

Justeringer/smøring anbefales og overflatebehandlinger bør påregnes.

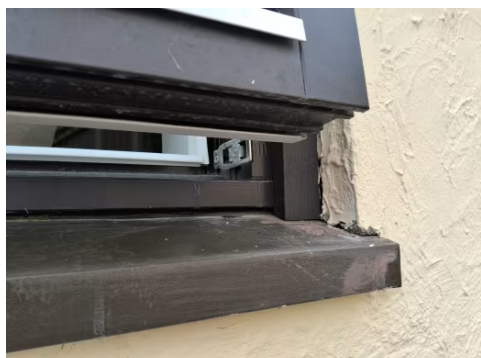
Det er lav/ingen klaring mellom utvendig listverk og beslag under vinduet.

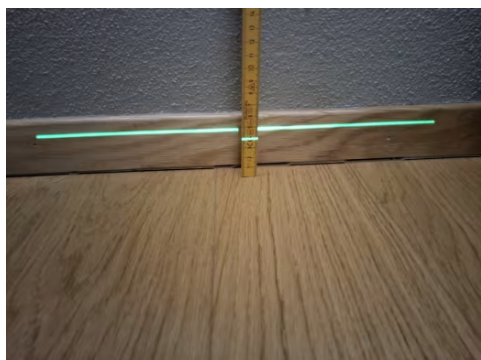
Etasjeskille er kontrollert med nivelleringslaser.

Kontroll av etasjeskille utføres med nivelleringslaser. Det tas stikkprøver i to retninger i minst to rom per etasje der det lar seg gjøre. Ingen vesentlige retningsavvik ble registrert, men de ble registrert gliper mellom gulvlist og gulv. Forholdet anses å være en naturlig følge av forventede materialbevegelser og naturlige setninger i bygget som følge av uttørring og stabilisering etter oppføring. Glipene vurderes å være av estetisk karakter og uten betydning for konstruksjonens funksjon eller umiddelbart vedlikeholdsbehov.

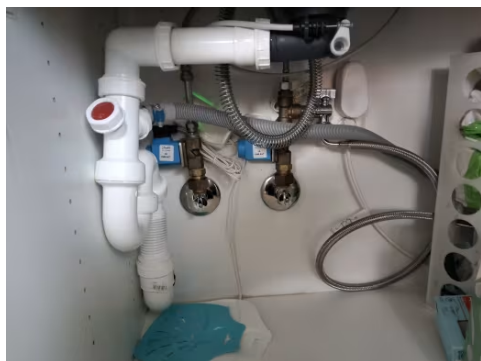
Synlige avløpsrør av plast i leiligheten.

Det er ikke påvist noen stakeluke i boenheten. Staking kan i enkelte tilfeller utføres via sluk eller andre installasjoner med avløp.

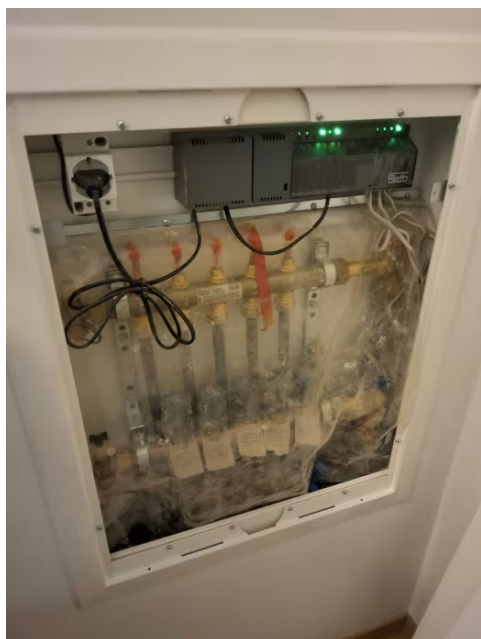
Sentral for vannbåren gulvvarme er plassert på bod.

Feilsøkt anlegget ifm driftstopp for noen år siden. Feil ble lokalisert sentralt i bygget, ikke hatt problemer med anlegget siden dette.

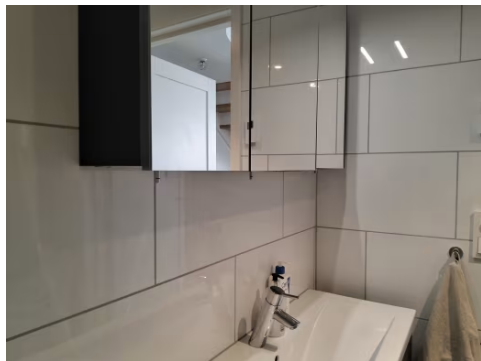
Det registreres skjevheter i speilskap over servant.

| Skjevheter i speilskap over servant. Det er ikke etablert noen dreksåpning for synliggjøring av eventuell lekkasje fra innebygget sisterner, og det er ikke framlagt noen dokumentasjon på annen godkjent løsning. | |

Det bør etableres en automatisk vannstopper i tilknytning til innebygget sisterner uten dreksåpning. Reparasjon/utskifting av speilskap bør påregnes.

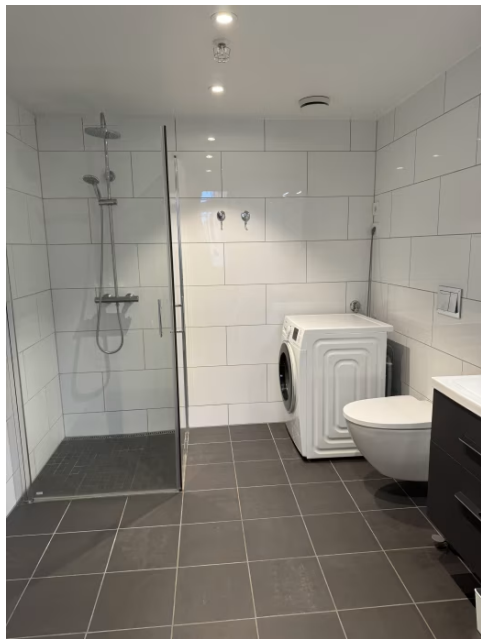
Det registreres bomlyd (tegn til hulrom) under enkelte gulvfliser. Eksakt årsak er ikke kjent. Forholdet indikerer manglende vedheft mellom flis og underlag.

Oversiktsbilde bad.

Jevnlig ettersyn anbefales slik at tiltak kan iverksettes ved behov.

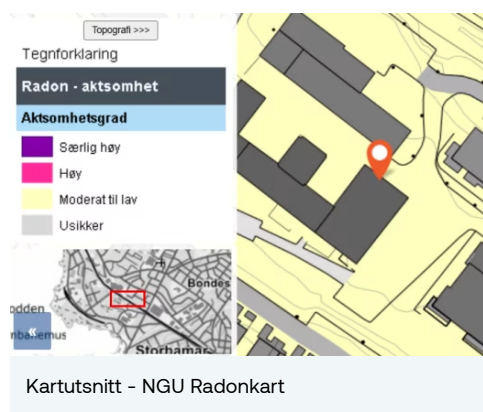
Det er ukjent om radonmåling er gjennomført i boligen.

Boligen ligger i ett område med moderat til lav aktsomhetsgrad. Informasjon er innhentet fra NGU radonkart.

For å kartlegge de faktiske forholdene bør det gjennomføres en radonmåling.
