Tilstandsrapport

Boligbygg med flere boenheter

Prost Hallings Vei 29 B, 0666 OSLO

Befaringsdato: 28.03.2025

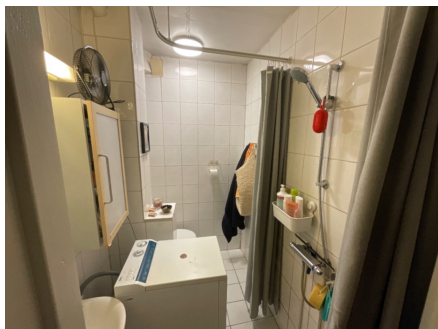
1.ETASJE > BAD/WC

Vurdering av avvik:

Rommet bør renoveres for å tilpasses anderledes bruk. Nye bad bør bygges etter gjeldende teknisk forskrift/gjeldende våtromsnormer

Kostnadsestimat: Over 300 000
