**Rekkehus**  
Oppgarden Styri 92  
2080 Eidsvoll

#### Boligens tekniske tilstand:

Dato: 12/04/2025

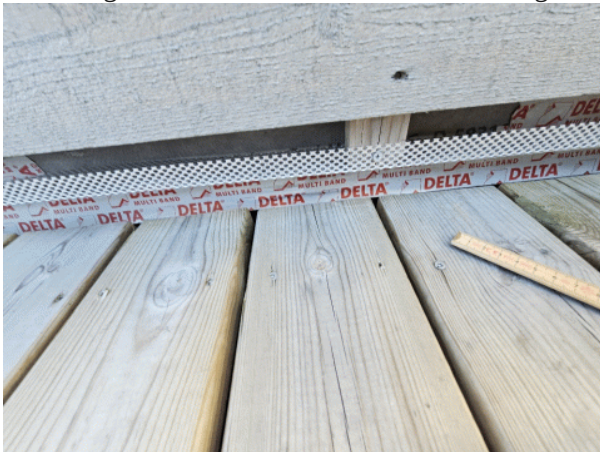
Det mangler panelbord på nedre del av yttervegg på terrasse i 2.etasje, dette medfører til at ytterkledningen står disponibel for mus og fuktinntrenging i ytterkonstruksjonen. Det anbefales å få montert tilstrekkelig med panelbord på terrassen.

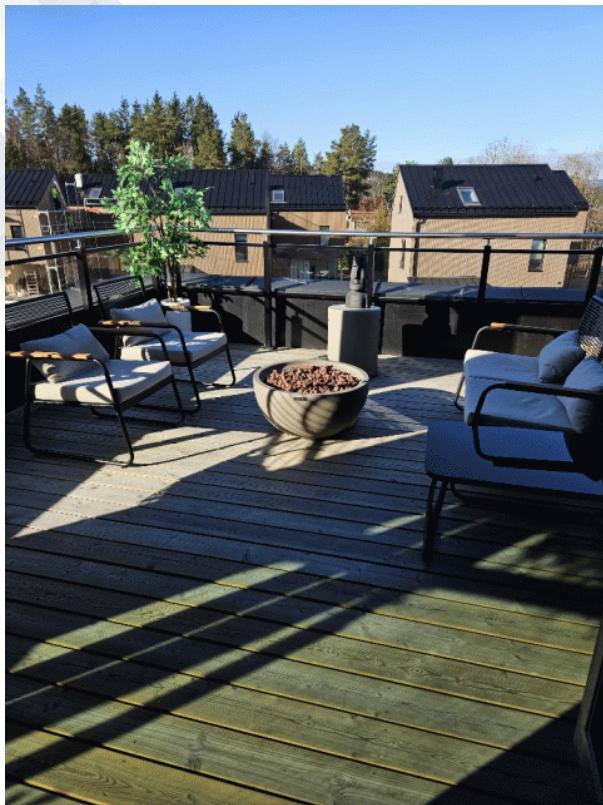
Generelt for alle terrasser, terrassebord og trekkverk har noe tørrsprekker og behov for vask og behandling i nær fremtid. TG2

Generelt for alle terrasser, terrassebord og trerekkverk har noe tørrsprekker og behov for vask og behandling i nær fremtid. TG2

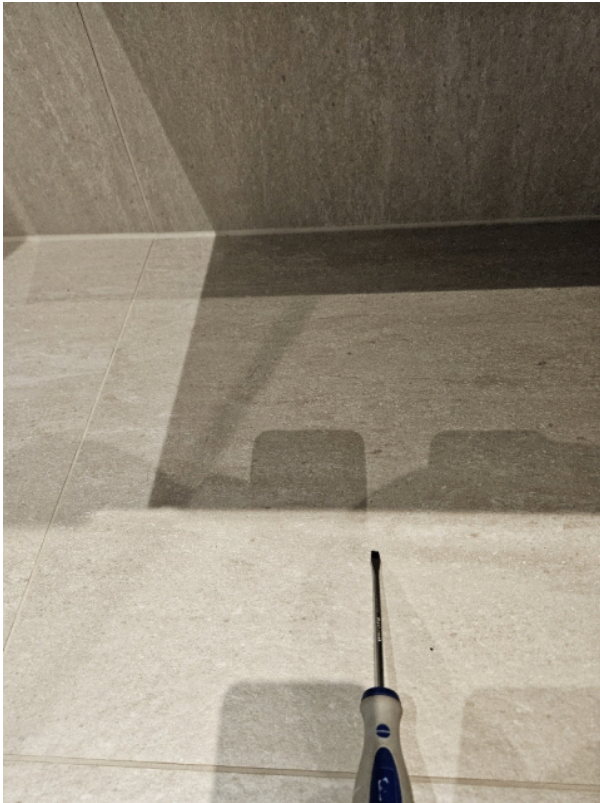
Det er bom (hulrom) under 1 stk flis under servantskap, men hulrom under gulvflis er årsakssammenhengene med at deler av flisen ikke er i kontakt med flislimet og vil ikke medføre en kortere levetid på selve gulvet på badet, noe som indikerer at flisene sitter godt fast.
