# Tilstandsrapport

Boligbygg med flere boenheter

Krokroa 13 A, 2070 RÅHOLT

Befaringsdato: 01.10.2024

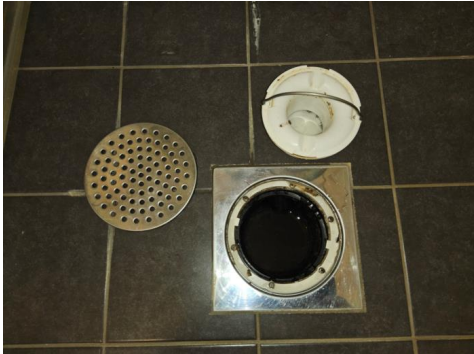
### TG 2 Overflater Gulv

Gulvet er flislagt. Rommet har elektriske varmekabler. Fall mot sluk er målt til 20mm.

- Det er påvist at høydeforskjell fra topp slukrist til gulv/synlig topp membran ved dørterskel er mindre enn 25 mm.

- Våtrommet fungerer med dette avviket.

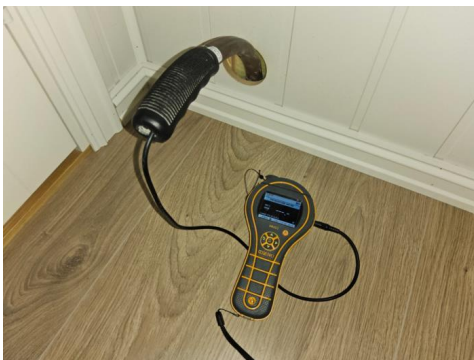
### Tilleggende konstruksjoner våtrom

Hulltaking er foretatt uten å påvise unormale forhold. Hulltaking er foretatt i gang i tilstøtende rom. Fuktkvotemåling (vekt%) i konstruksjonen ble målt til under 6%.

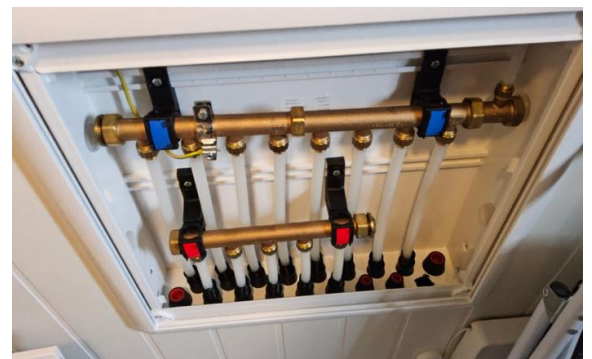
### ! TG 1 Vannledninger

Innvendige vannledninger er av plast (rør i rør). Det er besiktiget i rørskap.
