# Tilstandsrapport

Enebolig

Høievegen 577, 5563 FØRRESFJORDEN

Befaringsdato: 13.05.2025

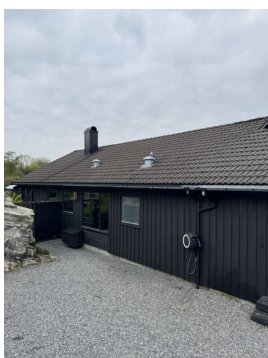
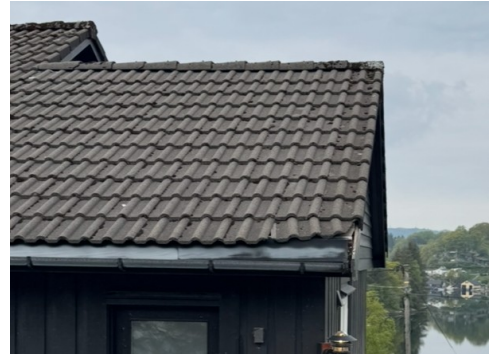
Taket er teknet med betongtakstein. Det er ingen synlige løse eller manglende takstein på taket. Det er skade/forskyvning på et par panner i hjørnet mot øst.  
Noe stedvis mose.

Normal levetid for betongtakstein er ifølge sintef byggforsk 30 - 50 år. Det er mose på teking som er anbefalt fjernet. I tillegg er det et par panner som ligger noe skjevt og det er også noe skade på panner her.

- Overvåk tilstanden jevnlig. For å få tilstandsgrad 0 eller 1 må tekingen skiftes ut, men tidspunktet for når dette er nødvendig er vanskelig å si noe om.
- Når takteking og undertak begynner å bli gamle, øker risikoen for lekkasjer, noe som kan føre til omfattende og kostbare reparasjoner av underliggende konstruksjoner dersom en ikke foretar tiltak på konstruksjonene før dette oppstår.
- Lokal utbedring må utføres.

Det kan påregnes tiltak i forhold til registrerte avvik. Tekking har oppnådd alder hvor utskifting vil være naturlig. Men for øvrig ingen umiddelbar konsekvens.

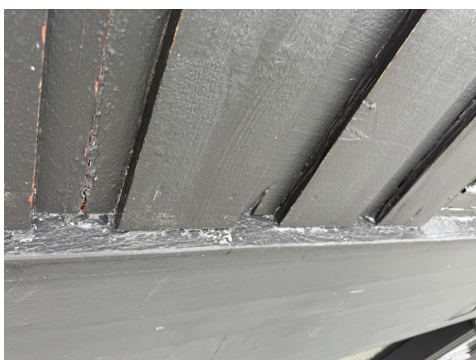
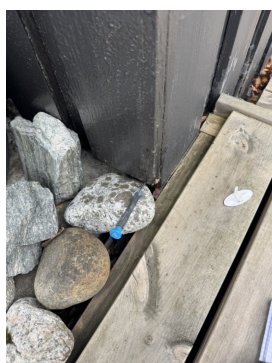
- Det er ingen eller liten lufting i nedre kant av kledning mot grunnmur.
- Det er påvist spredte råteskader i bordkledningen.
- Det er værslitt/oppsprukket trevirke/trepaneler.

Det er påvist spredte råteskader på kledning på denne boligen. Avvik er ikke betydelig, men det er allikevel anbefalt og skifte kledning med råte. Generelt underventilert under kledning som er normalt for denne type bolig fra denne tid. Det er også oppsprukket kledning som står utsatt til.

Det kan påregnes lokale utbedringer. Musesperre er også anbefalt etablert. Omfang av utbedring og utskifting må vurderes utfra egne behov.

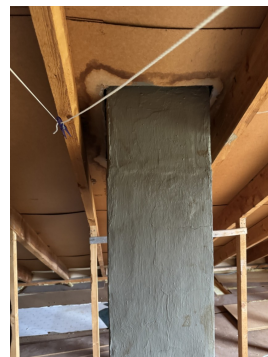
## TG 2 Takkonstruksjon/Loft

- Det er påvist fuktskjolder/skader i takkonstruksjonen.
- Det er avvik:

Det er noe fuktskjolder ved gjennomføring pipe, men områder er tørre på befaringsdagen. Takkonstruksjoner er uisolert.

Det er anbefalt og holde konstruksjon under oppsyn ved nedbør i kombinasjon med vind. Det er også anbefalt og isolere takkonstruksjoner. Dette vurderes utfra egne behov.

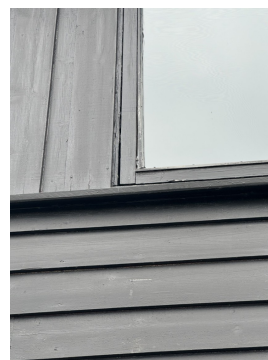
## TG 2 Vinduer

- Det er påvist noen glassruter som er punktert eller sprukne.
- Det er påvist tegn på innvendig kondensering av enkelte vindusglass.
- Karmene i vinduer er slitte og det er sprekker i treverket.
- Det er påvist andre avvik:

Det er utvendig slitasje på eldre vinduer i denne boligen. Det er også sprekker/mindre skader i treverk. I tillegg er det tegn på innvendig kondensering som kan være tegn på at boligen er noe underventilert. Samtlige eldre vinduer i denne boligen er nært mot sin levetid og det er derfor ingen garanti for nå skader kan forekomme, som punktering og lekkasjer. Det er også målt høy fuktighet i treverk stedvis som i trapp og i vinduer generelt i vegg mot nord/vest. Det er også punktert glass i vindu på loft.

- Vinduer med punkterte/sprukne glass må påregnes skiftes ut, enten hele vinduet eller kun selve glassene.
- Det må foretas lokal utbedring.
- Dersom avvik ikke utbedres er det fare for videre skadeutvikling.

Det kan påregnes normalt vedlikehold. Det kan også påregnes at flere av vinduene i denne boligen vil måtte trenge utskifting i årene fremover.

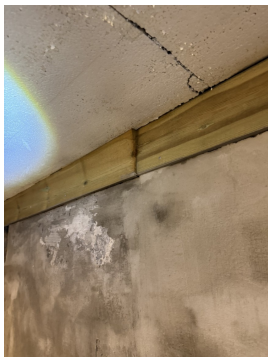
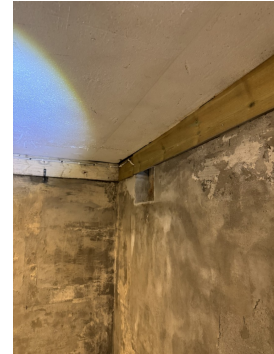
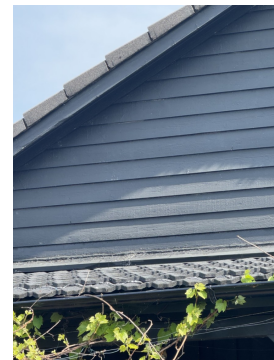
Det er anbefalt og legge vanntett sjiktet under spaltdekke slik at dette holder tett. Det var på befaringsdagen fuktig miljø i rom under terrasse som er varsle om at det må påregnes avvik.

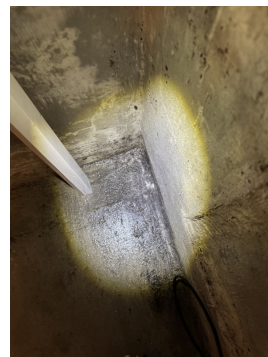
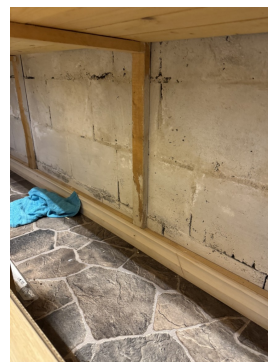
- Det er påvist indikasjoner på noe fuktgjennomtrenging inn i kjellermur.
- Det er påvist synlig fuktighet på mur/gulv i kjeller.

Det er synlig fukt på gulv i tidligere garasje. Dette kommer fra grunn, men også delvis fra utett dekke. Synlig saltutslag på åpne murvegger i tidligere garasje men også o motsatt ende av boligen i bod nedre del av mur.

- Det må foretas tiltak for å redusere/begrense fuktgjennomtrenging inn i kjeller.
- Det påviste fuktnivå gir grunn til å overvåke konstruksjonen jevnlig for å se utvikling over tid, og eventuelt foreta tiltak for å unngå fuktskader.

Det kan påregnes tiltak i forhold til registrerte avvik. Det kan også vurderes avfukter under terrasse.

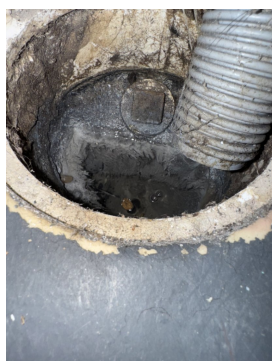
- Manglende oppgradering av våtrommet medfører høy risiko for at konstruksjonene ikke vil tåle vanlig bruk av vann eller lekkasjer. Dette kan føre til fuktskader på tilstøtende konstruksjoner.

Det er anbefalt og skifte vinylbelegg på dette våtrommet slik at det skal tåle normal bruk etter dagens anbefalinger og krav.

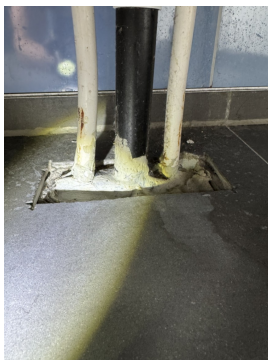
- Det er påvist at høydeforskjell fra topp slukrist til gulv/synlig topp membran ved dørterskel er mindre enn 25 mm.
- Det er påvist avvik i fallforhold til sluk i forhold til krav i forskrift på byggetidspunktet.

Det er ikke fall i forhold til krav/anbefalinger fra byggeåret. Våtrom skal ha sluk og gulv med tilstrekkelig fall mot sluk for de deler av gulvet som blir utsatt for vann i brukssituasjonen. Rom med sluk skal være utformet slik at eventuelt lekkasjevann ledes til sluk. Det er saksing og sprang i fliser på gulv som er tegn på at baderommet er etablert som egeninnsats fra forrige eier.

Det bør etableres avrenning til sluk fra hele rommet. Det foreligger ikke dokumentasjon på faglig utførelse.

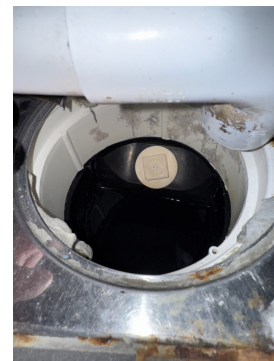
- Når sluket har begrenset tilgang, er det vanskelig å rengjøre sluket og å inspisere den for å oppdage skader i membranen/fuger rundt sluket, som er avgjørende for å forhindre lekkasjer.
- Overvåk tilstanden jevnlig. For å få tilstandsgrad 0 eller 1 må slukløsningen skiftes ut og sannsynligvis må også membransjiktet skiftes/utbedres. Det er imidlertid vanskelig å si noe om tidspunktet for når dette er nødvendig.
- Det er viktig å merke seg at levetiden til en membran varierer basert på kvalitet, installasjon og bruk. Eldre membraner kan bli sprø og sprekke opp, noe som fører til at de mister sin vanntettende funksjon. Dette kan resultere i vannlekkasjer gjennom vegger og gulv og fuktskader.

Det er anbefalt med ytterligere undersøkelser i forhold til manglende klemring. På grunn av dette kan ikke oppgradering utelukkes. Kjøper overtar risiko ved manglende dokumentasjon. Om det skulle oppstå skader i membran/tettesjiktet må dette våtrommet oppgraderes.

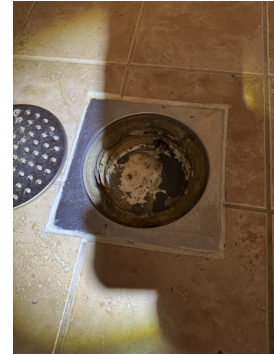
- Våtrommet må oppgraderes for å tåle normal bruk etter dagens krav.
- Da dette rommet er oppbygget etter eldre byggeregler og det i tillegg er registrert flere avvik her kan det påregnes oppgradering.

- Våtrommet har behov for omfattende oppgraderinger. For å sikre en løsning som oppfyller gjeldende krav, bør tettesjikt, sluk og røropplegg oppgraderes og dokumenteres.
- Manglende oppgradering av våtrommet medfører høy risiko for at konstruksjonene ikke vil tåle vanlig bruk av vann eller lekkasjer. Selv om det er dusjkabinett, er det fortsatt en betydelig risiko for at våtrommets konstruksjoner ikke tåler lekkasjer. Dette kan føre til fuktskader på tilstøtende konstruksjoner.

Det kan påregnes oppgradering av dette baderommet slik at det tåler normal bruk etter dagens anbefalinger og krav. For og utsette oppgradering noe kan det vurderes og installere et tett kabinett slik at det ikke er belastning på gulv/vegger. Sluket i gulv vil allikevel være underdimensjonert.
