Tilstandsrapport

📍 Fagerheimgata 8, 0567 OSLO

gnr. 227, bnr. 123

Rapportdato: 30.01.2025

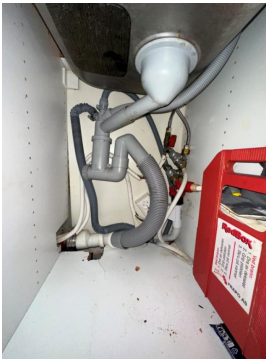
Oppgradering av røropplegg/eldre vanntilførsel bør vurderes av en fagmann, da sjansen for at lekkasje kan oppstå er større med eldre rør. Røropplegg fungerer med dagens løsning.

Røropplegg i kjøkkenbenk

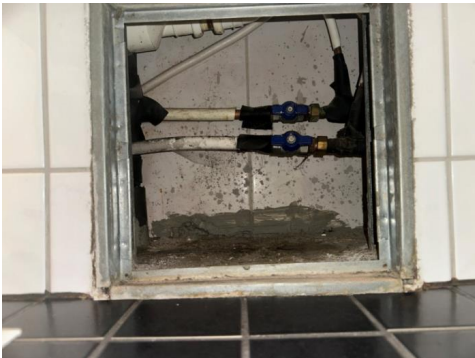
Stoppekraner plassert på bad

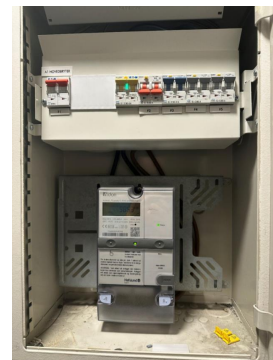
TG2 settes i følge forskrift på anlegg, uten fremlagt samsvarserklæring på hele anlegget.

Sikringssskap med automatsikringer.

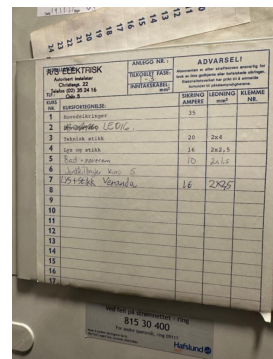
Kursoversikt i sikringssskap
