Kjedet enebolig  
Sangsvanelia 41  
2032 Maura

**Boligens tekniske tilstand:**

**Utført av:**

Dato: 27/05/2025

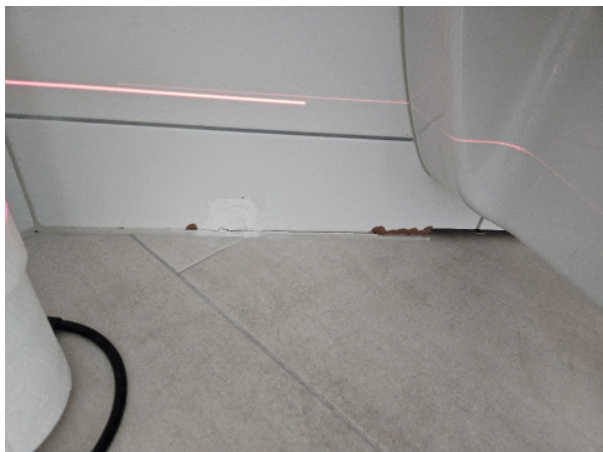
## TG 2 7.1.2 Overflate gulv

Gulvfliser fremstår i grei stand, men det er svertesopp i mykfuge (silikon) mellom gulv og vegg i dusjsonen. TG2

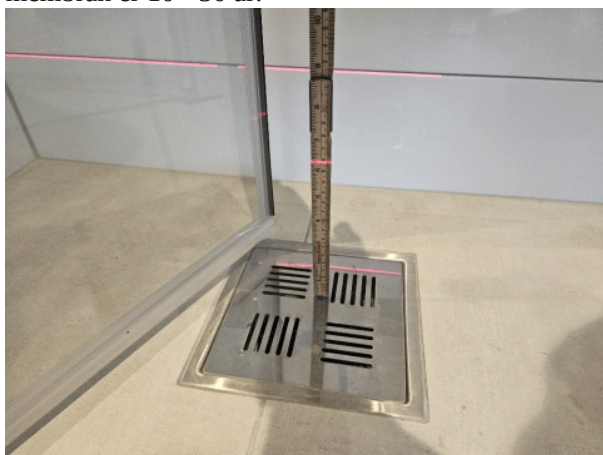
### TG 3 7.2.3 Membran, tettesjiktet og sluk

Det er påvist avvik i forhold til sluk, rørgjennomføringer, mansjetter eller klemring.

Det er ingen synlig mansjett under klemring og det er gjort provisorisk tetting med mykfug (silikon) i sluket. TG2  
Membran rundt støp i sluket har sprekt opp og står disponibel for fuktinntrenging. TG3 Ytterligere undersøkelser må gjøres. Det gjøres oppmerksom på at sluk kan utbedres lokalt uten å ta bort fliser på gulvet.

| TAKSTMANNENS VURDERING VED TG3: | |
|---|---|
| | <p>Det settes tilstandsgrad TG2 på dokumentasjon da det ikke er fremlagt dokumentasjon på utført membran, ytterligere undersøkelser må gjøres.</p> <p>Det er ingen synlig mansjett under klemring og det er gjort provisorisk tetting med mykfug (silikon) i sluket. TG2 Membran rundt støp i sluket har sprekt opp og står disponibel for fuktinntrenging. TG3 Ytterligere undersøkelser må gjøres. Det gjøres oppmerksom på at sluk kan utbedres lokalt uten å ta bort fliser på gulvet.</p> <p>Estimert kostnad er ment å være orienterende for denne type arbeid. Denne rapporten må ikke oppfattes som et pristilbud på utbedring. Endelig pris på utbedring får man først hvis det innhentes pristilbud fra håndverkerfirmaer.</p> <p>Takstmannens prisvurdering ved utskiftning antas mellom Kr. 10.000. - og 25.000.-</p> |
