# TILSTANDSRAPPORT

Hegna 46

3905/101/159/0/0/0

06.10.2024

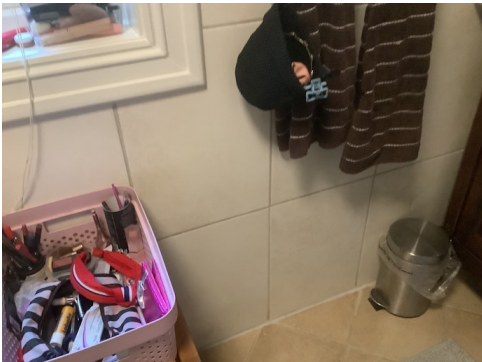
**Er det skader eller andre avvik på overflater?**

Nei

Ingen skader eller avvik utover normal bruksslitasje avdekket på overflatene.

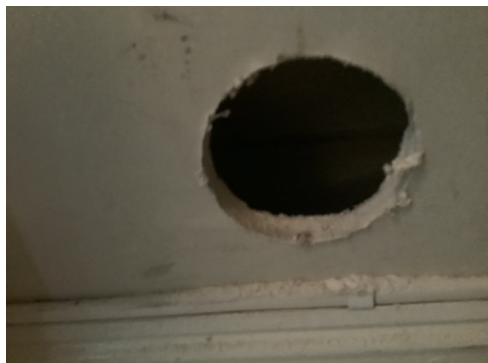
Ingen konstaterte fuktskader.

Det er utført søk etter fukt fra tilstøtende rom der dette var mulig. Ingen tegn til forhøyede fuktverdier på baksiden av membran på tilfeldige valgte plasser.

## Anbefalte tiltak / ytterligere undersøkelser anbefales?

Nei

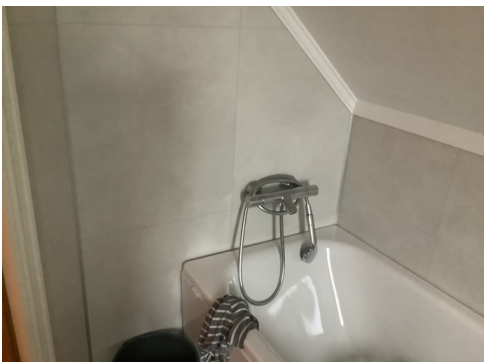
Overflatene fremstår som nye og ubrukt. Ingen skader eller avvik avdekket.
