# Eggaveien 30 7375 RØROS

## Tilstandsrapport Eierskifte

Boligtype: Fritidsbolig

Byggeår: 2004

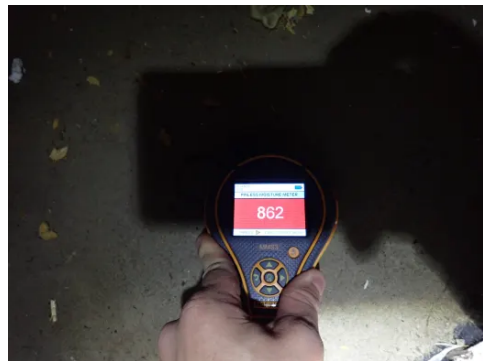
Fuktopptrekk i kjellergulvet.

-Rommet er fuktig, men det er ikke registrert skader i dag. Fuktigheten i rommet kan medføre muggvekst over tid.

-Det måles høyt fuktnivå på gulv, som kan komme av at det mangler fuktsperre under.

TG 2 på grunn av påvist fukt.

- For å senke risikoen for muggvekst anbefales det å etablere ventil i gulvluken.

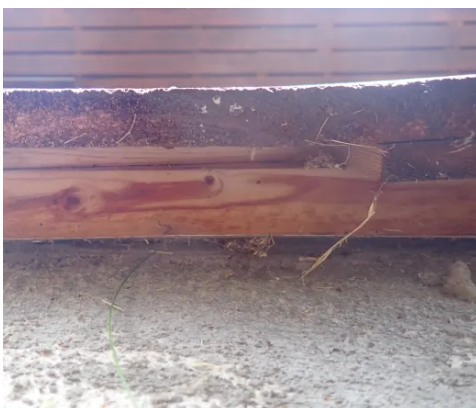
- Det er benyttet klosser som musesperre bak kledning. Dette har medført stedvis redusert lufting.

TG 2 som følge av dette.

Oversikt oppunder kledning.

-Med tanke på begrenset lufting, er det ikke registrert behov for tiltak i dag, men ved større utskiftinger eller vesentlig endring i bruk av boligen bør lufting etableres/utbedres. Dårlig lufting av kledning kan medføre fuktskader i veggen på grunn av sen uttørring av fukt i veggen, som kan oppstå på grunn av inndriv av nedbør og kondensering. Vær oppmerksom på dette.
