# Tilstandsrapport

Andelsleilighet

Odvar Solbergs vei 132, 0973 OSLO

Befaringsdato: 28.05.2025

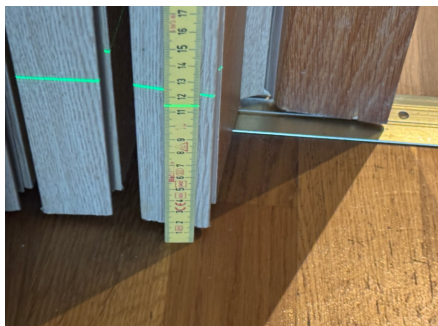
Det ble foretatt stikkprøver og påvist retningsavvik og stedvis skjevheter i gulv. På tilfeldige steder i stue/kjøkken ble det målt høydeforskjell på ca. 32 mm. På tilfeldige steder i hovedsoverom ble det målt høydeforskjell på ca. 13 mm. Målepunkter er tatt punktvis i hjørner, ved midtvegg og yttervegg samt midt på gulvet. På generelt grunnlag opplyses det at ved kjøp av brukt bolig må det påregnes noe skjevheter og nivåforskjeller/ujevnheter.

Stuegulvet har en høydeforskjell på ca. 32 mm

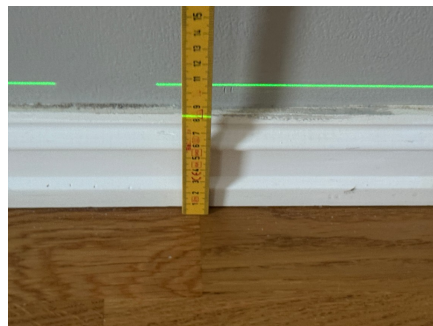
Stuegulvet har en høydeforskjell på ca. 32 mm

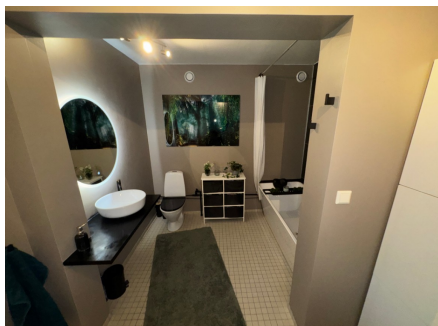
Bad/wc

Badet har originalt sluk i støpejern fra byggeår. Sluket er ikke tilgjengelig for inspeksjon grunnet plassering av badekar. Tettesjikt/membran er fra byggeår, ukjent type. Røranlegget er hovedsakelig fra byggeår. Påvist bom i enkelte gulvfliser (mangelfull heft mot underlag). Det er ikke tilstrekkelig fall til sluk. Svakt fall fra dørpning mot badekar. Gulvet har noe motfall mot vaskeromsdel (skyllekum og vaskemaskin). En må forvente generell oppgradering av våtrommets tettesjikt/membran for at våtrommet skal tåle en normal bruk etter dagens krav (tett våtsone). Skjulte konstruksjoner slik som tettesjikt (membran) bak fliser har passert anbefalt brukstid. En samlet TG3 for rommet er satt med bakgrunn i alder. Det er ikke behov for å gjennomføre en detaljert tilstandsanalyse, etter standardens krav.

- Våtrommet må totalrenoveres. Alle forhold med tettesjikt, våtsone, sluk m.m. må dokumenteres.
- Manglende oppgradering av våtrommet medfører høy risiko for at konstruksjonene ikke vil tåle vanlig bruk av vann eller lekkasjer. Dette kan føre til fuktskader på tilstøtende konstruksjoner.

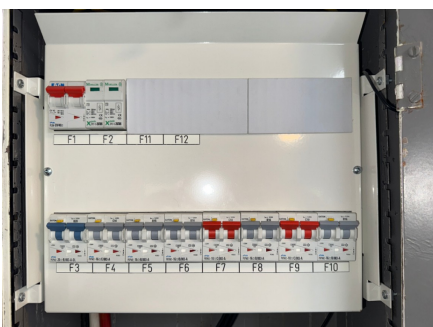
Sikringsskap

manglende tilsyn i senere tid og manglende samsvarserklæring på deler av det elektriske anlegget som er montert etter år 1999, er TG2 satt iht. NS 3600.
