# Tilstandsrapport

Enebolig

Vestringslinna 895, 2910 AURDAL

Rapportdato: 06.06.2025

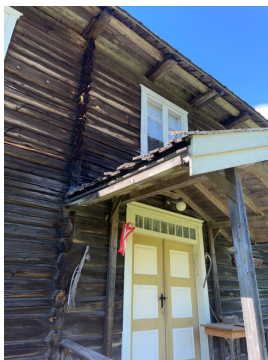
- Det er påvist skader eller avvik på selve taktekingen.
- Mer enn halvparten av forventet brukstid er passert på taktekingen.
- Det er værslitt og oppsprukket tretakteking

Løse bord

- Taktekingen må skiftes eller utbedres.

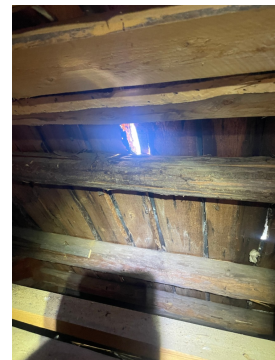
Det er påvist spredte fuktskader i bordteking under skifer og enkelte takstein har falt av.

Hull i tak

- Det må foretas tiltak for å lukke avviket.
- Taktekingen må skiftes eller utbedres.

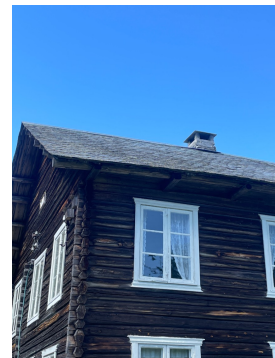
Mosegrodd teking

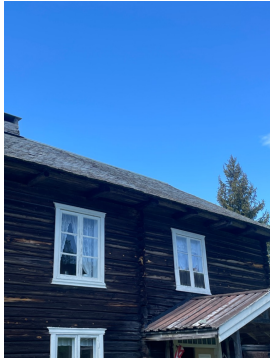
- Det er ikke tilfredsstillende bortledning av vann fra taknedløp ved grunnmur.
- Det er påvist avvik i beslagløsninger.
- Det mangler tilfredsstillende adkomst til pipe for feier.

Avvik i beslagløsning rundt pipe. Området er utett. Se kontrollpunkt 'Takkonstruksjon/loft' og tiltak her.

Det er ikke montert takrenner, nedløp eller takstige

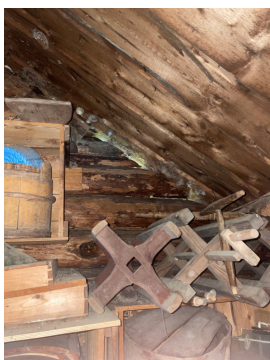
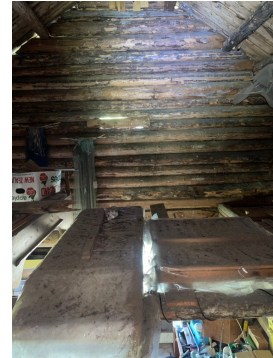
- Det er påvist fuktskader i veggkonstruksjonen.
- Det er påvist råteskader i veggkonstruksjonen.
- Det er påvist andre avvik:
- Det er registrert skader etter aktivitet av skadedyr.
- Det er værslitt/oppsprukket trevirke/trepaneler.
- Konstruksjonene har skjevheter.

Lysglipper gjennom konstruksjonen

- Lokal utbedring/utsiftning bør utføres.
- Gjennomføre ytterligere undersøkelser og foreta utbedring av skade.
- Råteskadede konstruksjoner må skiftes ut.
- Andre tiltak:
- Konstruksjonene må sikres mot råte, sopp og skadedyr.

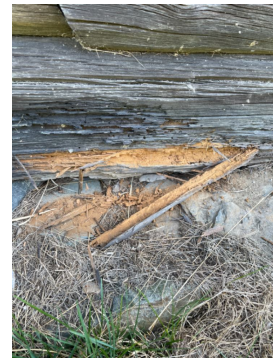
Bunnstokk har angrep av borebille el. tilsvarende.

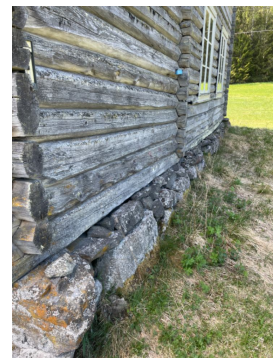
Skjevheter i fasade, sprekker og værslitt tømmer.

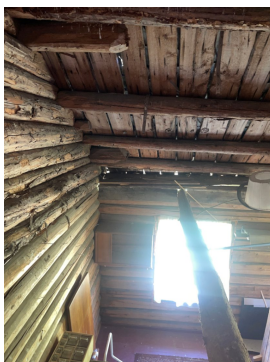
- Det er påvist avvik rundt gjennomføringer i takflaten.
- Konstruksjonene har omfattende skjevheter.
- Det er registrert symptom på aktivitet fra skadedyr.

Det er skadedyr i form av mus og eier opplyser om at det er flaggermus inne.

Lysglipper i takteking og synlig nedbøyning/skeivheter.

- Konstruksjonene må sikres mot råte, sopp og skadedyr.
- Andre tiltak:
- Påviste skader må utbedres.

Ved skifte av takteking vil det være naturlig å medta oppretting av takkonstruksjonen. Kostnadsestimat satt for lokal utbedring og forsterkning.

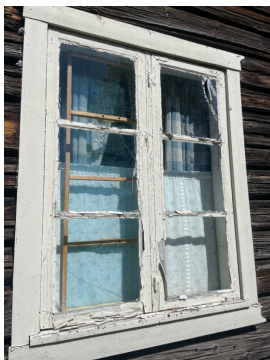
- Det er påvist at enkelte vinduer er vanskelig å åpne/lukke.
- Det er påvist avvik rundt innsettingsdetaljer.
- Det er påvist noen glassruter som er punktert eller sprukne.
- Det er påvist tegn på innvendig kondensering av enkelte vindusglass.
- Karmene i vinduer er slitte og det er sprekker i trevirket.

Sprekker i glass og værslitte/oppsprukket treverk.

- Vinduer med punkterte/sprukne glass må påregnes skiftes ut, enten hele vinduet eller kun selve glassene.
- Det må påregnes noe vedlikehold og at enkelte vinduer må skiftes ut.
- Det bør gjøres tiltak for å bedre ventilering av rommet.
- Vinduer må justeres.

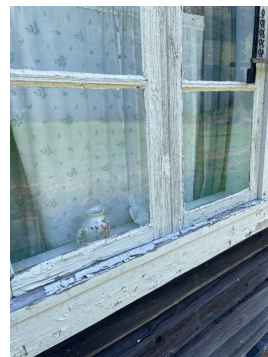
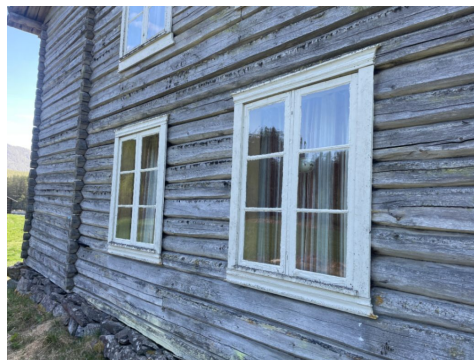
Værslitt vinduer

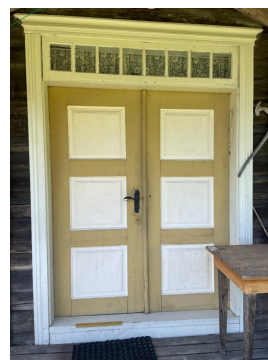
Hovedytterdør

- Det er påvist utetthet/åpning mellom dørblad og dørkarm. Dvs. at kald trekk kan oppstå.
- Karmene i dører er værslitte utvendig og det er sprekker i trevirket.

- Det må påregnes noe vedlikehold og at enkelte dører må skiftes ut.
- Andre tiltak:
- Dører må justeres.

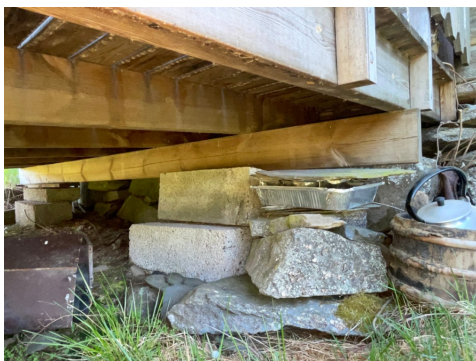
Ufaglig fundamentering

Fundamenter må utbedres/erstattes for å kunne rette opp konstruksjonen.

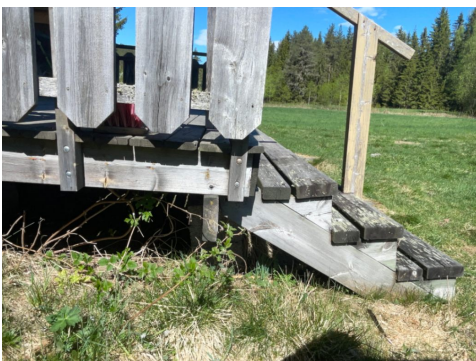
- Rekkverket er for lavt i forhold til dagens krav til rekkverkshøyder.
- Det er påvist andre avvik:
- Det er værslitt/oppsprukket trevirke/trepaneler.
- Konstruksjonene har skjevheter.

Skeivheter i terrasse og trapp.

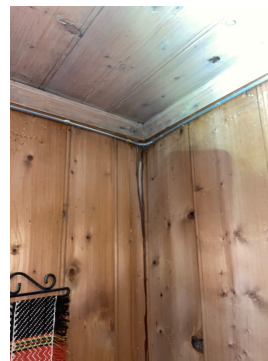
Det er registrert ekskrementer fra mus inne i oppholdsrom.  
Det er registrert fuktmerker og antydning til svertesopp enkelte plasser.  
Det ble gjort stikkprøver med fuktmåler uten utslag.

Fuktmerker på trepanel.

Fuktmerker må sees i sammenheng med utettheter i laftestokker i yttervegger og som tørker opp. Se tiltak under kontrollpunkt yttervegger.

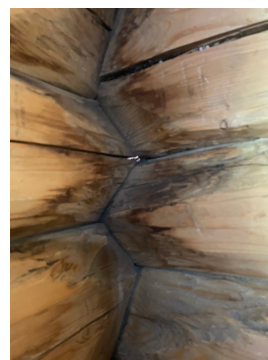
Fuktmerker i hjørner og stedvis antydning til svertesopp.

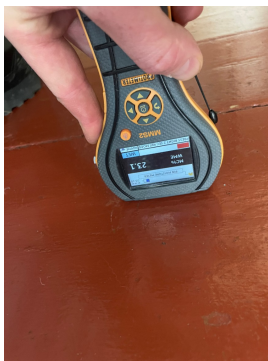
Etasjeskille av rundstokker med bærende gulvbord på kryss/forband. Gulver overflatemålt med bruk av krysslaser og målingene er gjort ved stikkprøver i enkelte rom. Målingene ble gjort i kjøkken og stue, samt stue i 2 etasje. Disse viser omfattende skjevheter utover toleranser for overflateavvik.

i Stue 1-etasje ble det målt 105 mm retningsavvik gjennom rommet. I Kjøkken 1. etasje ble det målt 60 mm retningsavvik gjennom rommet. I Stue 2. etasje ble det målt 160 mm retningsavvik gjennom hele rommet.

Ved stikkprøver med fuktmåler i gulvbord i stue og soverom ble det målt høye fuktverdier.

- Det er påvist fuktskader i etasjeskiller
- Det er registrert symptom på sopp/råte.
- Målt høydeforskjell på over 20 mm innenfor en lengde på 2 meter.
- Tilstandsgrad 3 gis med bakgrunn i standardens krav til godkjente måleavvik.
- Målt høydeforskjell på over 30 mm gjennom hele rommet.
- Tilstandsgrad 3 gis med bakgrunn i standardens krav til godkjente måleavvik.
- Det er påvist andre avvik:

Stikkprøver med fuktmåling av gulv i oppholdsrom.

- Det må foretas tiltak for å lukke avviket.
- For å få tilstandsgrad 0 eller 1 må høydeforskjeller rettes opp. Ytterligere undersøkelser må foretas for å få kartlagt omfanget for utbedring.
- Konstruksjonene må sikres mot råte, sopp og skadedyr.
- Det må gjennomføres ytterligere undersøkelser.

Det kan ikke utelukkes tiltak med utskiftning av fukt/råteskader i bjelkelag. Se kontrollpunkt 'krypkjeller'

Skeivheter i konstruksjonen må sees i sammenheng med setninger. Se tiltak lagt under kontrollpunkt grunnmur/fundamenter.

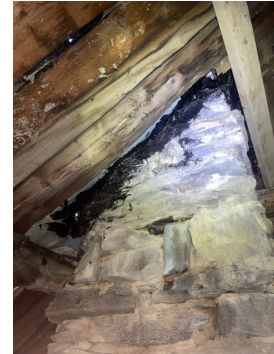
- Det er påvist sprekker og/eller riss i pipe.
- Pipa har rennemerker etter sotvann.

Utettheter rundt pipe

- Tettingen rundt pipa må undersøkes.
- Det må foretas lokal utbedring.

Det anbefales en fullstendig gjennomgang og kontroll av bygningens ildsteder og pipe av det lokale brann/feievesen.

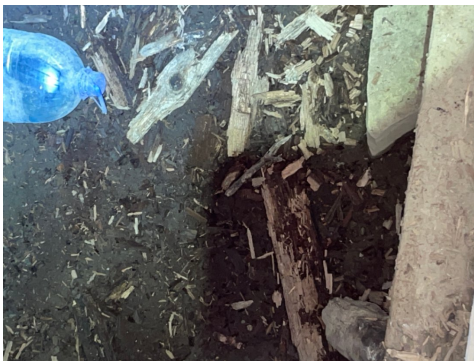
Det måles høye fuktverdier i treverk/rundstokker og med fare for ytterligere skadepotensiale i form av sopp og råteskader. Det er registrert muggsopp og ekskrementer fra mus. Eier opplyser at det kan stå vann i krypkjeller.

Råteskadet treverk

- Ytterligere undersøkelser må foretas for å få kartlagt tilstanden og omfanget på eventuelle skader.
- Vær oppmerksom på denne risikoen, overvåk tilstanden og undersøk dette nærmere, helst med hjelp av en fagkyndig.
- Alt av organiske materialer må fjernes.
- Andre tiltak:
- Bedre ventilering må etableres.

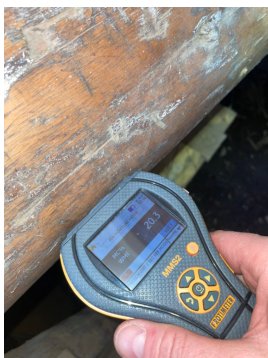
Det måles fuktverdier med ytterligere skadepotensiale.

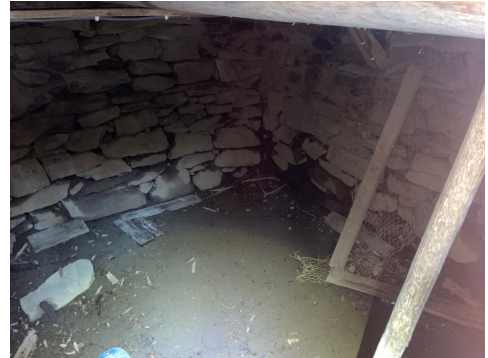
Synlig fuktinnsig i nedre del av mur og på gulv.

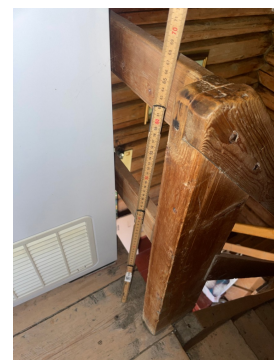
Lav rekkverkshøyde og store åpninger.

- Rekkverket er såpass lavt at det på grunn av sikkerhetsmessige forhold anbefales økning av høyde.
- Innfestingen av trappen bør undersøkes nærmere og foreta nødvendige tiltak.
- Det er ikke krav om utbedring av åpninger opp til dagens krav.
- Det er ikke krav om utbedring av rekkverkshøyder opp til dagens krav.
- Åpninger er såpass store at det ut ifra sikkerhetsmessige forhold anbefales å lage mindre åpninger.
- Håndløper bør monteres, men det var ikke krav på byggetidspunktet.

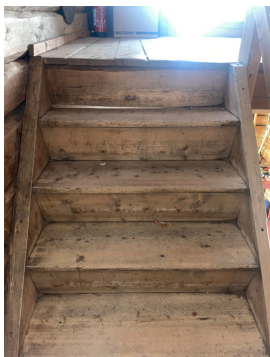
Skeivheter i trinn og noe bevegelse/knirk

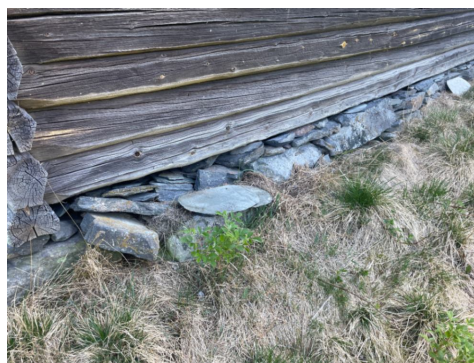
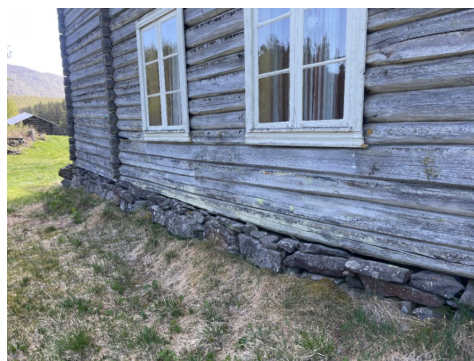
- Det er registrert horisontalriss som er symptom på jordtrykk.
- Det er registrert skråriss som er symptom på setninger.
- Grunnmuren har sprekkdannelser.
- Det er påvist andre avvik:
- Grunnmuren har setningsskader.

Ringmur av natursteinsmur

- Påviste skader må utbedres.
- Andre tiltak:
