# Tilstandsrapport

Borettslagsleilighet

Bjørkeveien 7B, 1940 BJØRKELANGEN

Befaringsdato: 05.04.2024

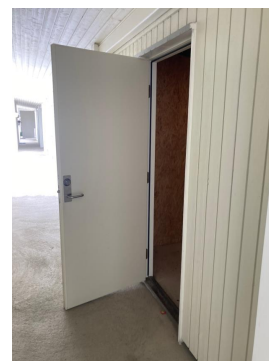
Leiligheten disponerer uisolert bod i samme etasje.

Utvendig bod.

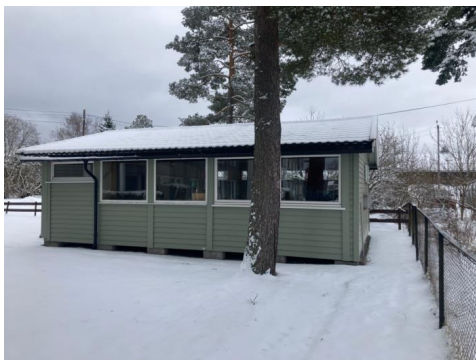
Aktivitetssenter.

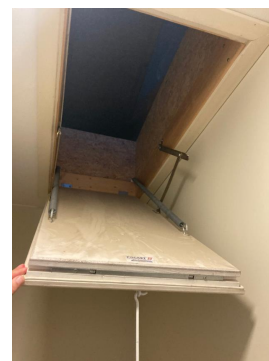
Det er innvendig luke til loft.  
Luke mangler stige og loftet er ikke inspisert grunnet dette.  
Det anbefales at det gis tilgang og at loftet inspiseres.

Luke til loft.

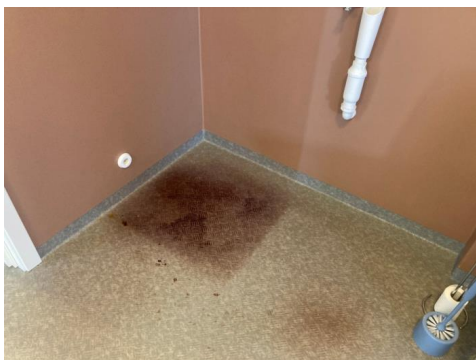
Det kan ikke observeres skader på belegget, men det anbefales at varmekabler blir målt for å undersøke om dette kan være årsaken og eventuelt utbedre kabler.

Skjolder på gulvbelegg.

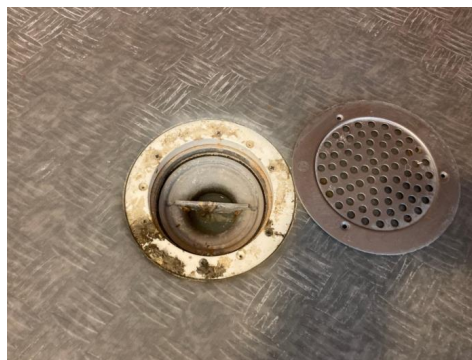
Sluk i dusjsone.

- Overvåk tilstanden jevnlig. For å få tilstandsgrad 0 eller 1 må tettesjiktet skiftes ut, men tidspunktet for når dette er nødvendig er vanskelig å si noe om.

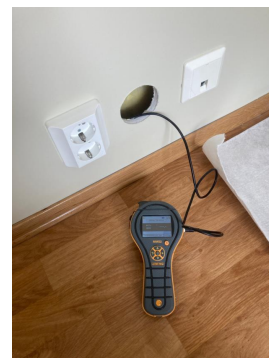
Fuktmåling i trevirke viste under 7,8 %, som er normalt.

Fuktmåling uten avvik.

Ved målinger under 7,8 % vil displayet ikke vise resultat.

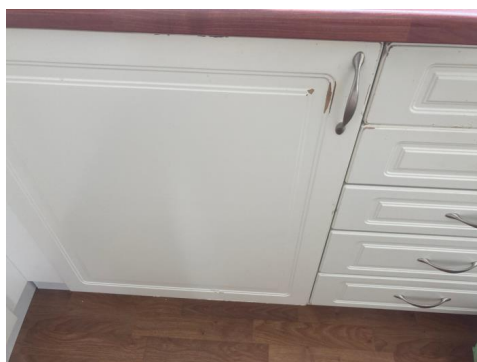
Det er bruksslitasje med bl.a. fuktmerker på fronter til benkeskap og skuffer.

Merker på fronter.

Det er ikke behov for tiltak.

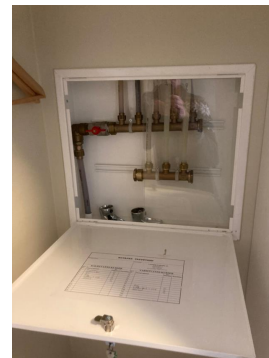
Stoppekran i fordelerskap fungerer, men er noe treg.

Fordelerskap med stoppekran.

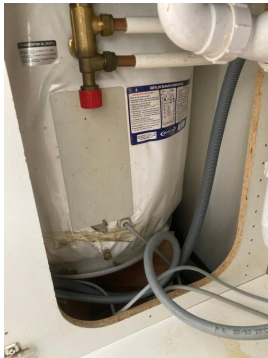
- Det bør etableres tilfredsstillende avrenning eller lekkasjesikring ved varmtvannstank.
- Det er ikke behov for utbedringstiltak siden tanken fungerer i dag, men ut ifra alder kan skader plutselig oppstå på eldre tanker.

Benkebereder på kjøkken.

Det bør sikres at avrenning fra bereder er tilkoblet avløp eller eventuelt etablering av lekkasjestopper for å unngå eventuelle vannskader. Årsaken til direkte tilkobling er å unngå risiko for varmegang og brann.

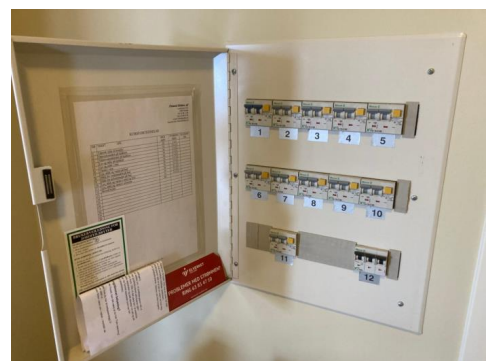
El-skap.

På generell basis og i om undertegnede ikke er fag mann innen elektro, anbefales en gjennomgang av det elektriske opplegget med jevne mellomrom.
