# Tilstandsrapport

Boligbygg med flere boenheter

Elvenesvegen 14A , 5223 NESTTUN

Befaringsdato: 09.04.2026

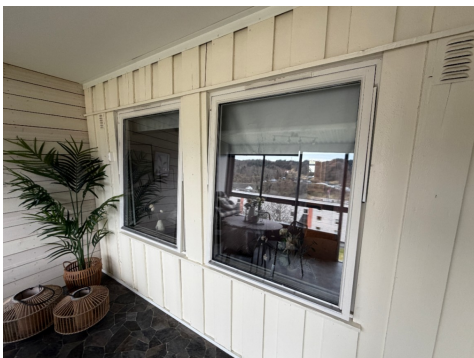
### TG 1 Vinduer

Bygningen har malte trevinduer med 2-lags glass.  
Borettslagets vedlikeholdsplikt omfatter denne bygningsdelen.

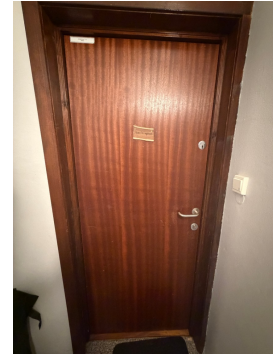
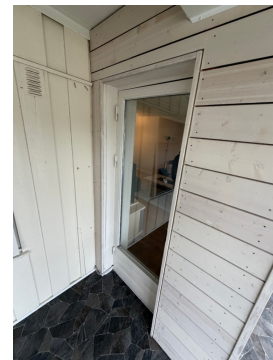
### TG 1 Dører

Bygningen har malt balkongdør i tre og brann- og lydklassifisert entrédør.  
Borettslagets vedlikeholdsplikt omfatter denne bygningsdelen.

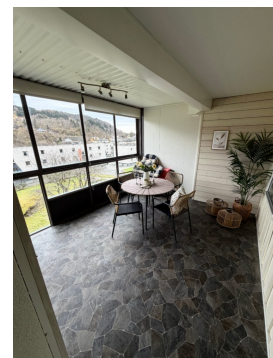
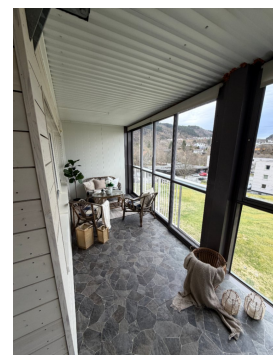
### TG 1 Balkonger, terrasser og rom under balkonger

Innglasset balkong med tilkomst fra stue, oppmålt til ca 20m2.

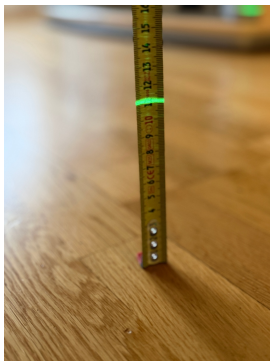
## TG 1 Etasjeskille/gulv mot grunn

Etasjeskiller er av betongdekke. Gulvet er kontrollert for høydeavvik med laser.

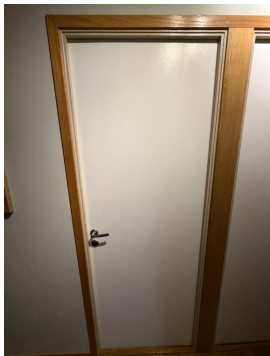
## TG 2 Innvendige dører

Innvendig har boligen malte glatte dører.

- Det er påvist avvik som tilsier at det bør foretas tiltak på enkelte dører.

- Enkelte dører må justeres.
- Det bør foretas tiltak på enkelte dører.

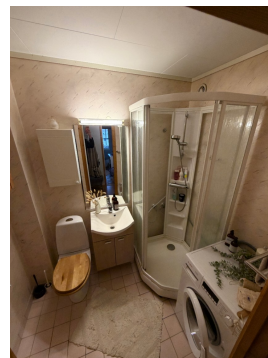
## TG 3 Generell

Bad/vaskerom med overflater av eldre dato. Overflater på bad har en forventet levetid på ca. 20 år. Ved videre bruk av tett dusjkabinett kan badet vare i flere år enn den antatte levetiden.

- Våtrommet må oppgraderes for å tåle normal bruk etter dagens krav.

Flislagte overflater på bad har en forventet levetid på ca. 20 år. Smøremembran har en naturlig aldriingsprosess i form av kjemisk uttørking. Normal forventet levetid på smøremembran er 10-20 år. Levetiden forutsetter korrekt utførelse, intakt membran og tilfredsstillende ventilasjon. Det er særlig fuger, overganger og detaljer rundt sluk som er utsatte områder hvor svikt ofte oppstår først.

Det må påberegnes tiltak på badet grunnet alder.

**Kostnadsestimat: 200 000 - 500 000**

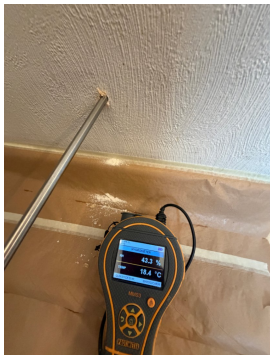
## TG 0 Tilliggende konstruksjoner våtrom

Hulltaking er foretatt uten å påvise unormale forhold. Hulltaking er foretatt fra kjøkken. RH i vegg ble målt til 43.3%, ingen utslag ved måling i overflater i veggkonstruksjonen.

Relativ luftfuktighet ble målt med lang probe. Den viste relativ luftfuktighet på 43,3 % ved en temperatur på 18,4 grader. Relativ luftfuktighet under 60 % anses å være tørt. Relativ luftfuktighet mellom 60-74 % er akseptabelt. Relativ luftfuktighet mellom 75-85 % anses å være fuktig. Relativ luftfuktighet mellom 86,5-100 % anses å være meget fuktig

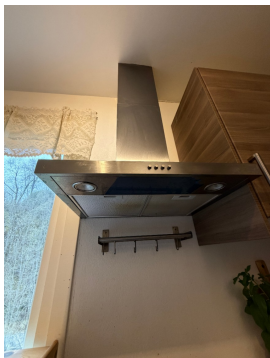
#### TG 2 Overflater og innredning

IKEA kjøkken innredning med glatte fronter. Benkeplaten er av laminat. Det er oppvaskmaskin, platetopp og stekeovn.

Benkeplater har store gliper i skjøter og er stedvis lappet sammen.

Det må påberegnes utskiftning av benkeplate. Og noe mindre arbeid på innredning.

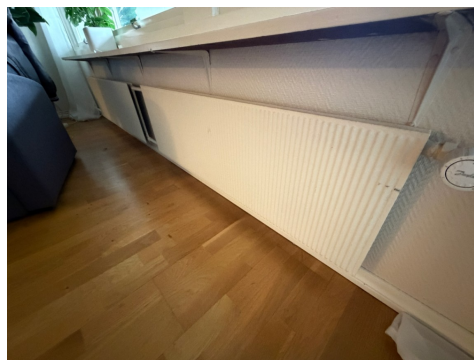
#### TG 1 Andre VVS-installasjoner

Radiator i stue.
