# Tilstandsrapport

Fritidsbolig

Rudstigen 8, 2090 HURDAL

Befaringsdato: 19.08.2025

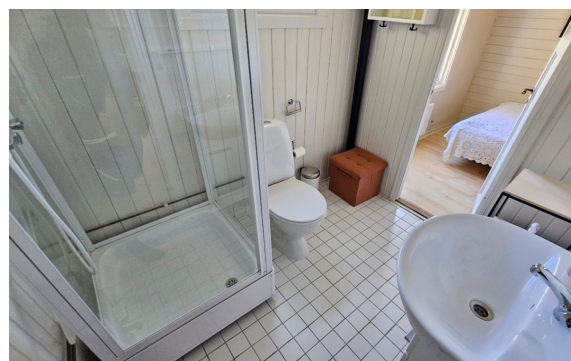
Det er likevel ikke behov for umiddelbare tiltak i dag, ettersom dagens bruk begrenser fuktbelastningen på overflatene. Dette skyldes at varmekabler, dusjkabinett og elektrisk avtrekksvifte bidrar til å redusere fuktigheten i rommet.

Det kan ikke utelukkes at våtrommet på sikt vil kreve en større oppgradering for å tilfredsstille dagens tekniske krav. Ettersom dette er en fritidsbolig, er fuktbelastningen normalt lavere enn i en helårsbolig. På bakgrunn av dette vurderes det at det per i dag ikke foreligger et umiddelbart behov for tiltak. Det anbefales likevel at våtrommets tilstand vurderes på nytt dersom bruken endres vesentlig, for eksempel ved overgang til helårsbruk eller økt belastning.

**Kostnadsestimat: 100 000 - 300 000**

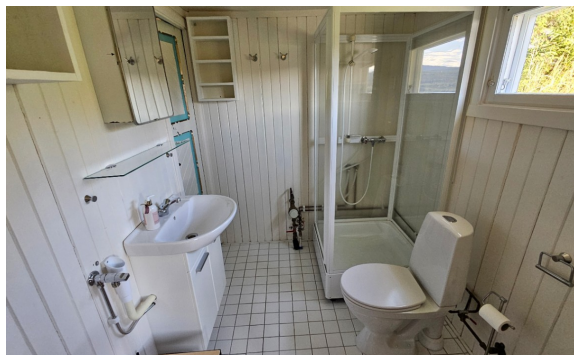
## 1. ETASJE > BAD

### ! TG 0 Tilliggende konstruksjoner våtrom

Hulltaking er foretatt uten å påvise unormale forhold. Hulltaking er foretatt på soverom. Fuktktivotmåling (vekt%) i konstruksjonen ble målt til 9.

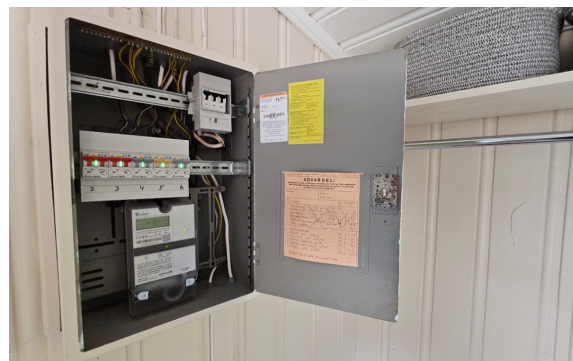
**Ja Ved manglende dokumentasjon og manglende tilsynsrapport nyere enn 5 år anbefales det på generelt grunnlag en utvidet el. kontroll. Etter gjennomført el- kontroll må ytterligere tiltak vurderes basert på de utførte undersøkelsene.**

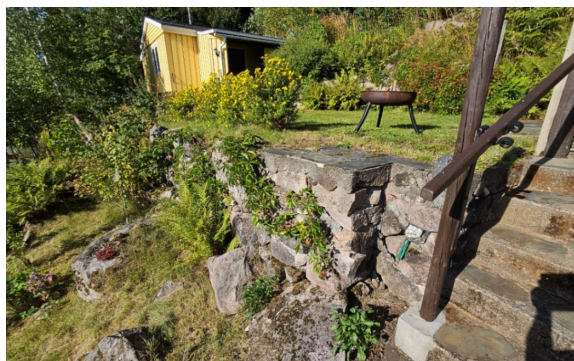
- Rekkverk/annen sikring på forstøtningsmur må settes opp/utbedres.

Kostnadsestimat: 10 000 - 50 000
