Tilstandsrapport

Enebolig

Kalamyrveien 59, 4310 HOMMERSÅK

Befaringsdato: 18.11.2024

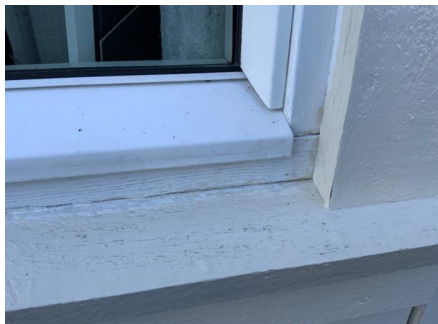
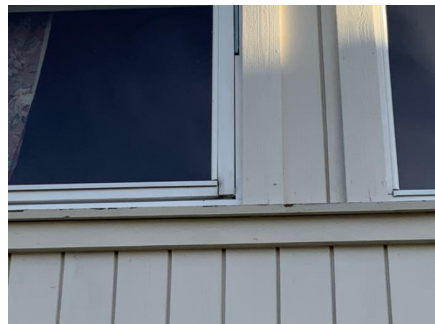
Vurdering av avvik:
• Karmene i vinduer er slitte og det er sprekker i trevirket.

Vinduer bør overflatebehandles ved neste anledning.

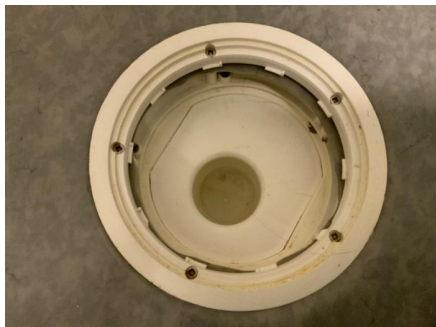
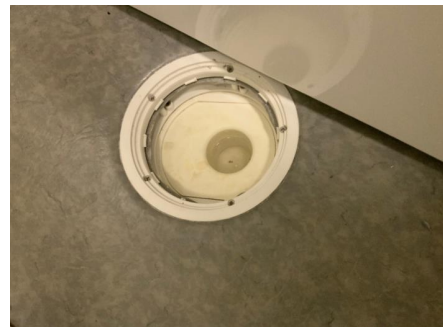
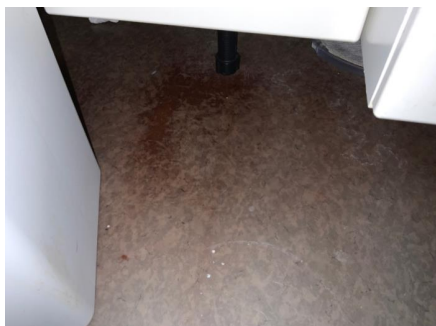
2. ETASJE > BAD

- Det er påvist avvik i fallforhold til sluk i forhold til krav i forskrift på byggetidspunktet.

- Våtrommet fungerer med dette avviket.

- Mer enn halvparten av forventet brukstid er passert på membranløsningen.
- Det er avvik:

Membran svekkes over tid. Dette inkluderer tap av fleksibilitet, økt slitasje som kan føre til sprekker eller tynnslitninger, redusert tetthet og svekkelse av sveiser. Når membranen må skiftes, er vanskelig å fastslå. Det må derfor utføres regelmessig inspeksjon av membranen.

For å lukke avviket må korrekt fallforhold etableres. Dette er ikke økonomisk forsvarlig før rommet renoveres.

Det er ingen mulige tiltak vedrørende slitasjen i belegget.

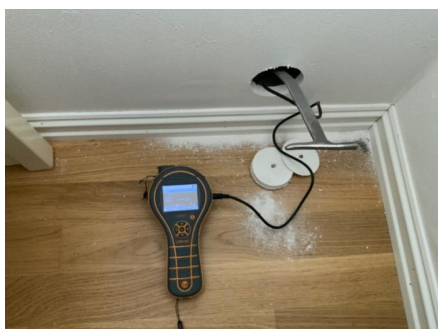
Hulltaking er foretatt uten å påvise unormale forhold.
Det er tatt hull fra soverommet og inn mot dusjsonen.

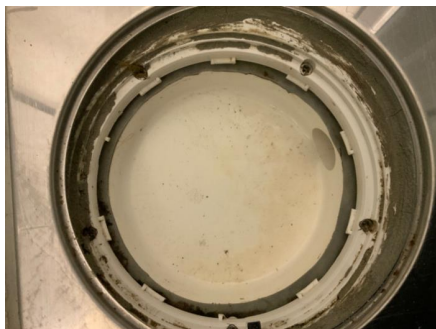
1. ETASJE > BAD

- Det er mulighet for at det kan forekomme vannlekkasje på våtrommet hvor vann ikke vil gå til sluk.
- Det er påvist at noen fliser har bom (hulrom under).
- Det er påvist avvik i fallforhold til sluk i forhold til krav i forskrift på byggetidspunktet.

Det er flatt gulv i dusjsonen, som betyr at det vil ligge igjen vann her ved vannsøl/lekkasje.
Det er lite fall på gulvet.
Det er bom i et par flis.

Flis med bom (hulrom under) er sårbar ved f. eks. om gjenstander faller ned på flis - den kan sprekke.
Det er ikke behov for tiltak om man er klar over risiko.

For å lukke avviket må korrekt fallforhold etableres. Dette er ikke økonomisk forsvarlig før rommet renoveres.

- Overvåk tilstanden jevnlig. For å få tilstandsgrad 0 eller 1 må tettesjiktet skiftes ut, men tidspunktet for når dette er nødvendig er vanskelig å si noe om.

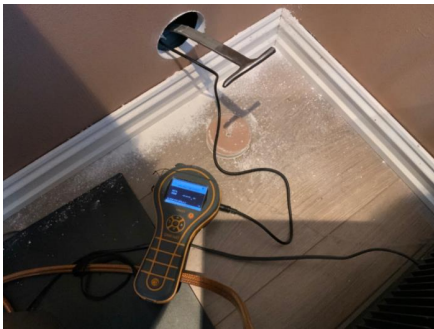
Hulltaking er foretatt uten å påvise unormale forhold.
Det er tatt hull fra stuen og inn mot dusjsjonen.
