# Tilstandsrapport

Enebolig

Lønsetvegen 9 , 7820 SPILLUM

Rapportdato: 13.11.2025

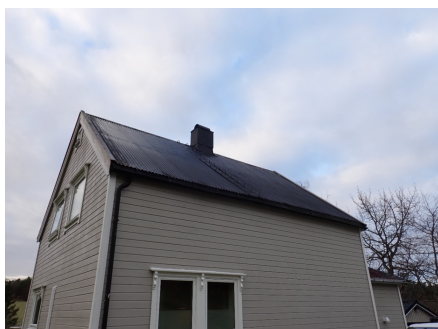
- Det mangler snøfangere på hele eller deler av taket, men det var ikke krav om dette på byggemeldingstidspunktet.
- Det mangler tilfredsstillende adkomst til pipe for feier.
- Mer enn halvparten av forventet brukstid er passert på renner/nedløp/beslag.

Det mangler snøfangere.

Det er nedbøy på renner og det er frostsprengning på nedløpsrør.

- Stigetrinn for feier må monteres.

Det må monteres snøfanger.

Det må påregnes skifte av takrenner og nedløp.

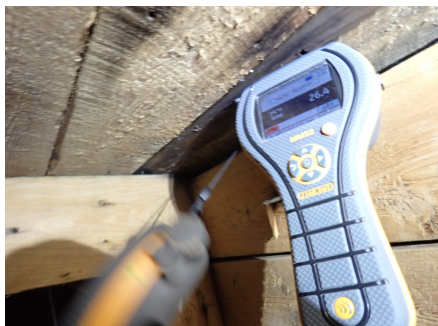
- Det er begrenset/dårlig ventilering av takkonstruksjonen.
- Det er påvist fuktskjolder/skader i takkonstruksjonen.
- Konstruksjonene har omfattende skjevheter.

Det er ved oppussing etablert luftesjikt i skråhimlinger opp mot kaldtloft.

Det er ikke etablert luftesjikt i raftkasse, så det er begrenset med lufting i takkonstruksjonen og på kaldtloft.

Registrerer stedvis fuktmerker i undertak hvor det registreres forhøyede fuktverdier.

- Lufting/ventilering bør forbedres.

Anbefaler ytterlige undersøkelser for å avdekke årsak til fukt i taktro.

Anbefaler at det lages tilkomst til takkonstruksjonen over tilbygg for å avdekke tilstand.

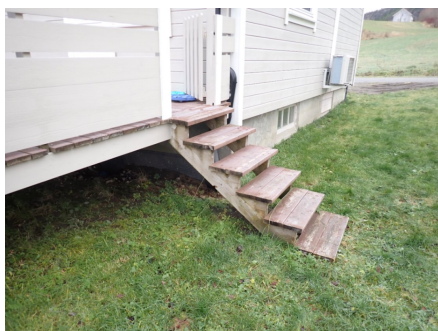
- Det er ikke montert rekkverk.

- Rekkverk må monteres for å lukke avviket.

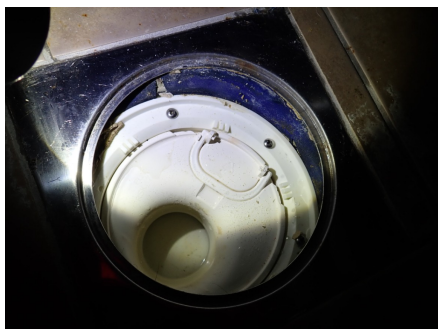
- Overvåk tilstanden jevnlig. For å få tilstandsgrad 0 eller 1 må tettesjiktet skiftes ut, men tidspunktet for når dette er nødvendig er vanskelig å si noe om.

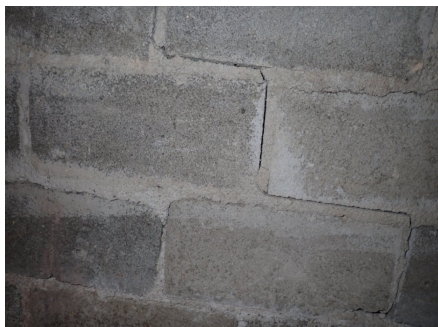
- Det er registrert horisontalriss som er symptom på jordtrykk.
- Grunnmuren har sprekkdannelser.

Det anbefales å foreta en gjenpussing av sprekker i grunnmur, slik at forholdet kan observeres over tid, med tanke på om dette er under utvikling eller er stabilt.

Tiltak må påregnes på grunnmur mot veg.
