# Villavegen 71 2344 ILSENG

## Tilstandsrapport Eierskifte

Boligtype: Enebolig

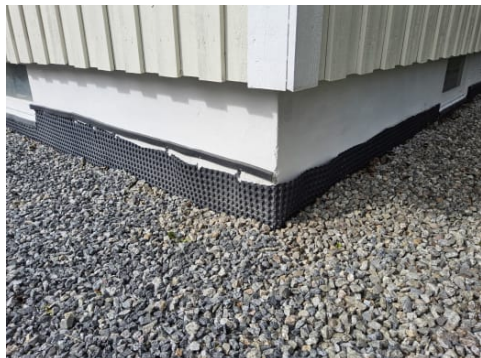
Deler av fuktsperren mangler topplist, og fuktsperren har stedvis løsnet fra topplisten.

Terrengfallet rundt bygningen er tilnærmet flatt og mindre enn anbefalt. Basert på en helhetlig skjønnsvurdering så vurderes forholdet til å ikke utgjøre en vesentlig forhøyet risiko for økt fuktbelastning på bygningen. Det registreres stedvis løs og manglende topplist.

Det anbefales at topplist festes der den har løsnet, og at det etableres topplist der dette mangler. Kjeller bør holdes under observasjon. Lagring av varer mot grunnmur/betonggulv bør unngås og god utlufting kombinert med fortsatt bruk av luftavfukter anbefales.

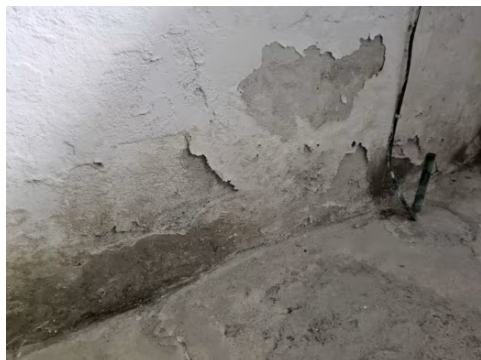
Salt/kalkutslag i kjeller.

Det registreres enkelte salt/kalkutslag og pussavskalling på innvendige grunnmursflater. Det er foretatt kontroll med fuktindikator mot tilgjengelige murflater/ gulv på grunn. Undersøkelsen viser indikasjoner på fukt i kjellergulv og nedre del av grunnmur. Fukten vurderes å ikke være kritisk fordi kjelleren er uinnredet. Frittstående luftavfukter var påslått befaringsdagen.

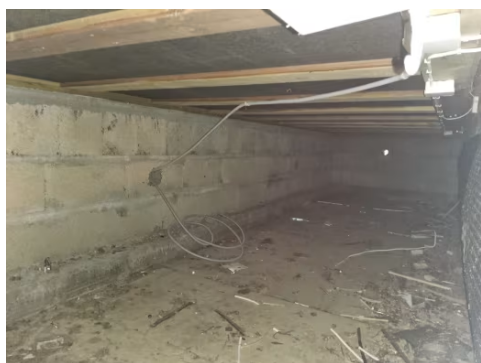
Oversiktsbilde krypkjeller.

Ved bruk av fuktmåler måles en luftfuktighet på 52,9 RF ved 18 grader celsius. Målingen viser et akseptabelt fuktinnhold uten risiko for en skadeutvikling i form av sopp-/råteskader. Det gjøres oppmerksom på at målingen gir kun et øyeblikksbilde av forholdene og kan endre seg med årstider, fukt- og temperaturforhold.

Det kan ikke verifiseres om det er benyttet dampsperre mot grunnen. Det gjøres spesielt oppmerksom på at det ikke er adkomst til deler av krypkjelleren. Krypkjeller er en utsatt konstruksjon hvor det er små marginer før skader oppstår, og en inspeksjon er viktig for stadfesting av tilstand.

Adkomst til krypkjelleren bør etableres slik at kontroll kan foretas. Selv om det ikke ble registrert forhøyede fuktverdier i krypkjelleren så anbefales det å etablere plast mot grunn, som et preventivt tiltak.

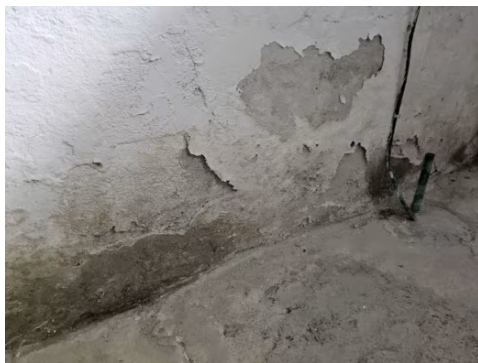
Det registreres salt/kalkutsalg på grunnmur i vaskekjeller.

Det registreres mineralutsalg (salt/kalkutsalg) i overflater som er et symptom på fuktvandring gjennom grunnmur. Ved bruk av fuktindikator mot fritt eksponerte murflater indikeres fukt.

Det påviste fuktnivå gir grunn til å overvåke konstruksjonen for å se utvikling over tid, og eventuelt foreta tiltak for å unngå fuktskader.

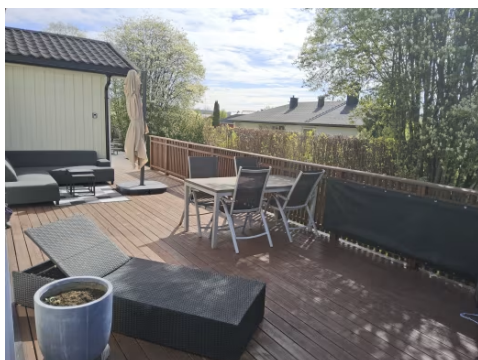
Oversiktsbilde terrasse.

Det registreres skader i konstruksjonen som krever tiltak. Fundament og søyler har konstruksjonssvikt, det registreres vesentlige skjevheter på bæresøyer og oppsprekking i fundamenter. Forholdet vurderes å skyldes bevegelser i grunnen grunnet utilstrekkelig frostsikring.

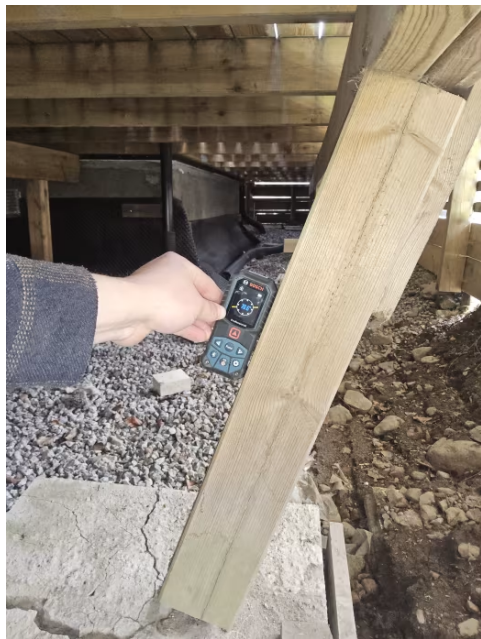
Vesentlige skjevheter på bæresøyle til terrasse.

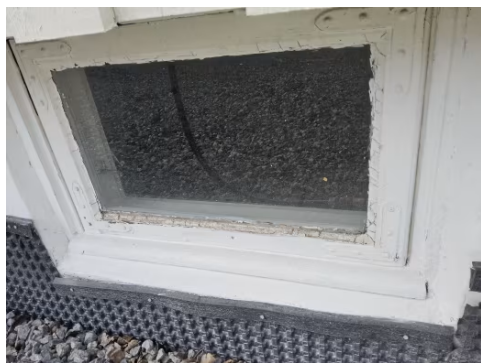
Oppsprekte kittfalsen på kjellervindu.

Justeringer/smøring av vinduer med tregheter anbefales. Overflatebehandlinger må påregnes.

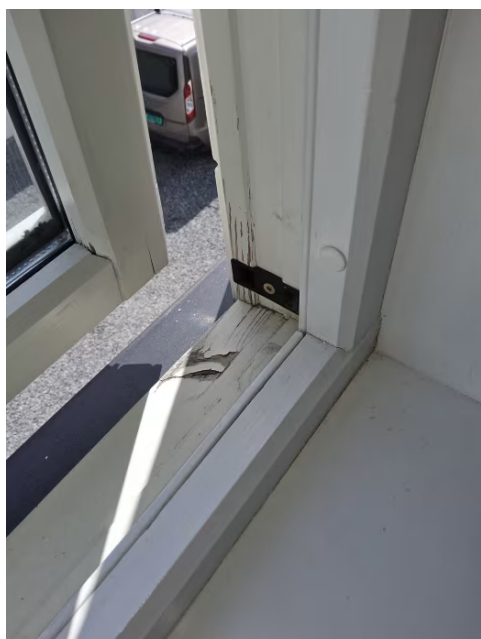
Værslitt vinduskarm.

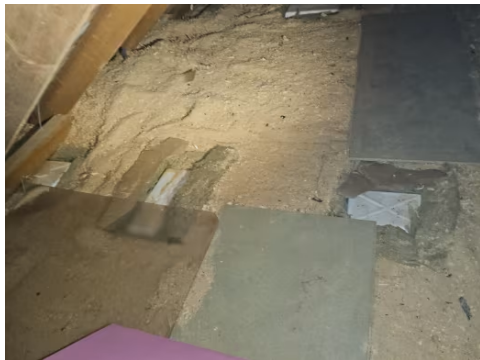
Mangelfull isolering over downlightkasser.

Det er ingen form for dampsperre (plastfolie) i himlinger mellom varmt rom og kaldtloftet, dette var ikke vanlig på oppføringstidspunktet. Luftespaltene mellom taksperrene er tettet med isolasjon, konstruksjonen er oppført etter byggeregler på oppføringstidspunktet uten lufteåpninger ved raft (takfoten) for ventilering av konstruksjonen. Det ble observert misfarging (svertesopp/muggsopp) i takkonstruksjonen, misfarging i overflater og fukt i konstruksjonen kan blant annet skyldes kondensering som følge av utilstrekkelig dampsperre/ luftlekkasjer fra oppholdsrom, kombinert med mangelfull ventilering. Det ble ikke påvist synlige skadesymptomer av større betydning, men det ble målt moderat/forhøyet fuktnivå i takro, (piggmåling: 17,2 vektprosent). Målingen gir likevel kun et øyeblikksbilde av forholdene og kan for eksempel endre seg med årstider, fukt- og temperaturforhold, noe som gjør at jevnlig ettersyn av loftet alltid anbefales på et generelt grunnlag. Det registreres manglende isolering av downlightskasser på kaldtloftet.

Lufting/ventilering må etableres, downlightskasser bør isoleres og kaldtloft bør holdes under jevnlig ettersyn slik at ytterligere tiltak kan iverksettes ved behov.

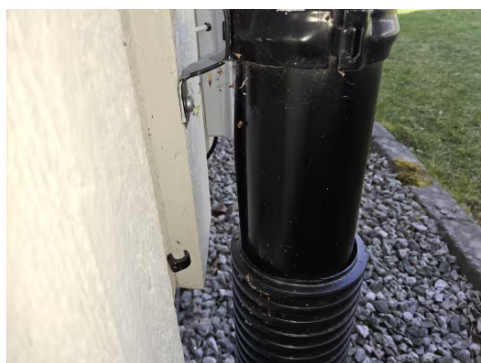
Det registreres buling på enkelte nedløpsrør.

Det ble registrert buling/skade i nedløpsrør som er et symptom på frostspreng.

Utskifting av nedløpsrør anbefales. I tillegg anbefales det å snu nedløpsrør slik at falsen peker utover.

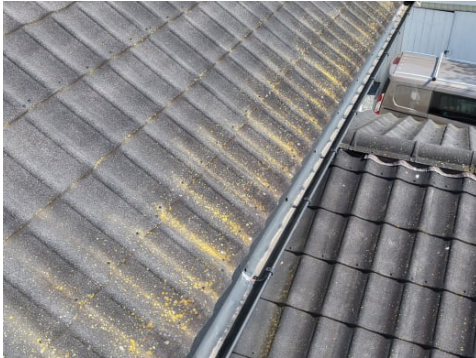
Det registreres noe mosegroing på takplater.

Det registreres stedvis noe mose på taket, noe som kan forkorte levetiden på taktekkingen. Mose anbefales fjernet som et vedlikeholdstiltak.

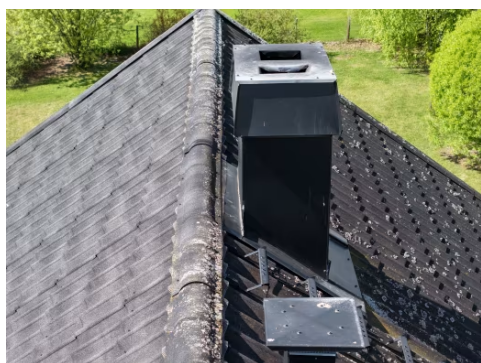
Pipehøyden er ikke målt, da taket er undersøkt med drone. Det er ikke informert om at det har blitt gitt avvik i forbindelse feiervesenets kontroll av fyringsanlegg.

Pipe over tak er inspisert med drone.

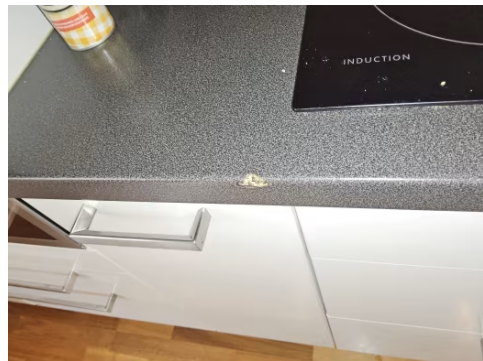
Hakk i benkeplate.

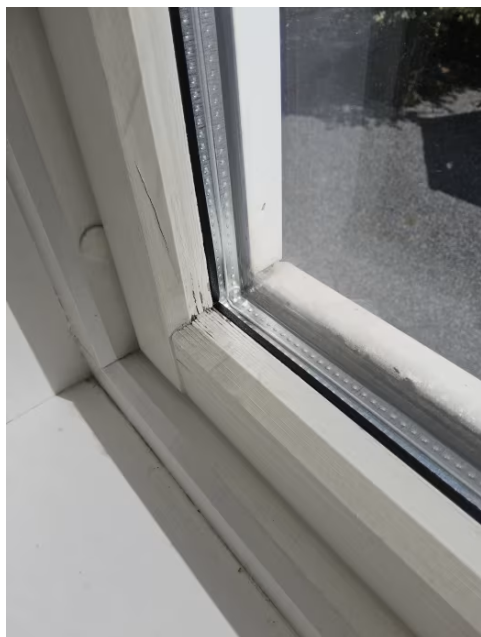
Symptomer på kondens registreres i enkelte vinduskarmer (krakelert maling).

Symptomer etter kondens er registrert på enkelte vinduer, noe som tyder på at ventilasjonen ikke er tilstrekkelig. Utilstrekkelig ventilasjon kan medføre økt fuktbelastning og redusert luftkvalitet. Ventilering ved åpning av vinduer bør påregnes.

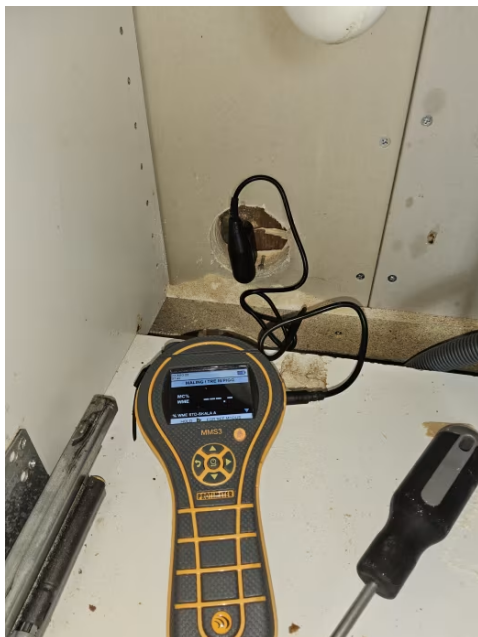
Bilde fra fuktmåling i veggkonstruksjon tilstøtende våtsone.

Det er foretatt hulltaking med 73 mm hullbor fra tilstøtende kjøkken. Undersøkelsen viser ingen tegn til skader eller fukt i konstruksjonen. Piggmåling: Under 6 vektprosent.

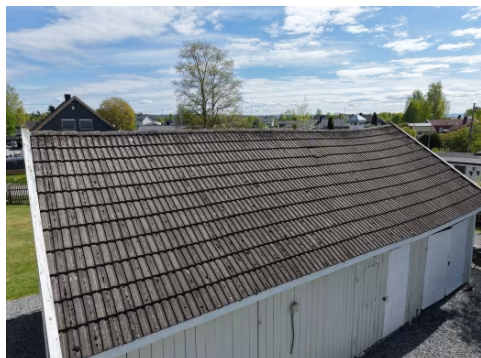
Skjevheter i takkonstruksjon.

Mindre frittstående byggverk på tomten har ikke vært gjenstand for detaljerte undersøkelser. TG3 er valgt for å belyse at bygget har en alder og tilstand som tyder på behov for tiltak. Det registreres skjevheter i tak og vegger, og setningsskader i betonggulv og grunnmur. TG3 er valgt basert på ovennevnte forhold.
