Villavegen 71, 2344 ILSENG

**ILSENG**

**Salgsoppgavedato**  
21.05.2025

## 6. Hovedrapport

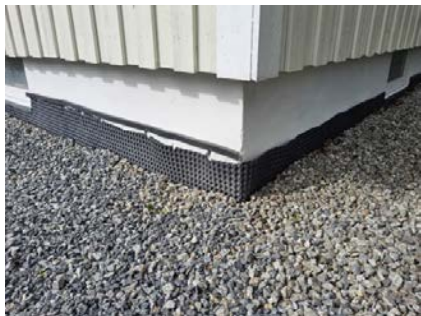
Deler av fuktsperren mangler topplist, og fuktsperren har stedvis løsnet fra topplisten.

Terrengfallet rundt bygningen er tilnærmet flatt og mindre enn anbefalt. Basert på en helhetlig skjønnsvurdering så vurderes forholdet til å ikke utgjøre en vesentlig forhøyet risiko for økt fuktbelastning på bygningen. Det registreres stedvis løs og manglende topplist.

Det anbefales at topplist festes der den har løsnet, og at det etableres topplist der dette mangler. Kjeller bør holdes under observasjon. Lagring av varer mot grunnmur/betonggulv bør unngås og god utlufting kombinert med fortsatt bruk av luftavfukter anbefales.

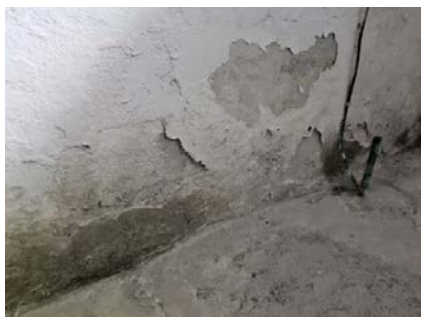
Salt/kalkutslag i kjeller.

Det registreres enkelte salt/kalkutslag og pussavskalling på innvendige grunnmursflater. Det er foretatt kontroll med fuktindikator mot tilgjengelige murflater/ gulv på grunn. Undersøkelsen viser indikasjoner på fukt i kjellergulv og nedre del av grunnmur. Fukten vurderes å ikke være kritisk fordi kjelleren er uinnredet. Frittstående luftavfukter var påslått befaringsdagen.

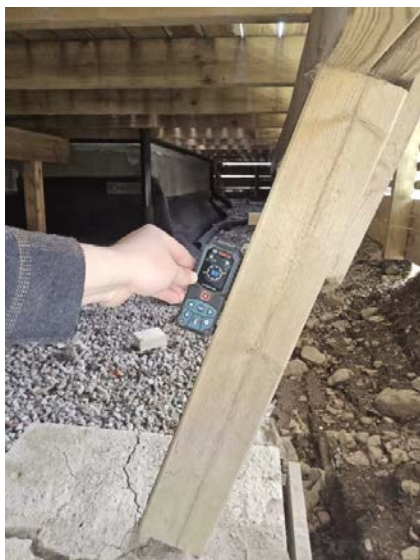
Det registreres skader i konstruksjonen som krever tiltak. Fundament og søyler har konstruksjonssvikt, det registreres vesentlige skjevheter på bæresøyler og oppsprekking i fundamenter. Forholdet vurderes å skyldes bevegelser i grunnen grunnet utilstrekkelig frostsikring.

Vesentlige skjevheter på bæresøyle til terrasse.

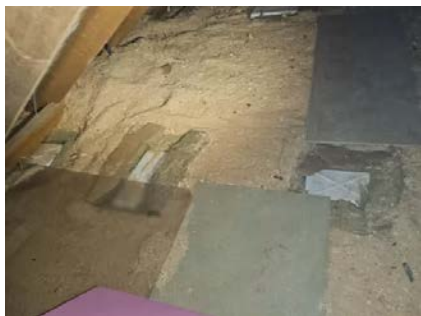
Det er ingen form for dampsperre (plastfolie) i himlinger mellom varmt rom og kaldtloftet, dette var ikke vanlig på oppføringstidspunktet. Luftespaltene mellom taksperrene er tettet med isolasjon, konstruksjonen er oppført etter byggregler på oppføringstidspunktet uten lufteåpninger ved raft (takfoten) for ventilering av konstruksjonen. Det ble observert misfarging (svertesopp/muggsopp) i takkonstruksjonen, misfarging i overflater og fukt i konstruksjonen kan blant annet skyldes kondensering som følge av utilstrekkelig dampsperre/ luftlekkasjer fra oppholdsrom, kombinert med mangelfull ventilering. Det ble ikke påvist synlige skadesymptomer av større betydning, men det ble målt moderat/forhøyet fuktnnhold i takro, (piggmåling: 17,2 vektprosent). Målingen gir likevel kun et øyeblikksbilde av forholdene og kan for eksempel endre seg med årstider, fukt- og temperaturforhold, noe som gjør at jevnlig ettersyn av loftet alltid anbefales på et generelt grunnlag. Det registreres manglende isolering av downlightskasser på kaldtloftet.

Mangelfull isolering over downlighstkasser.

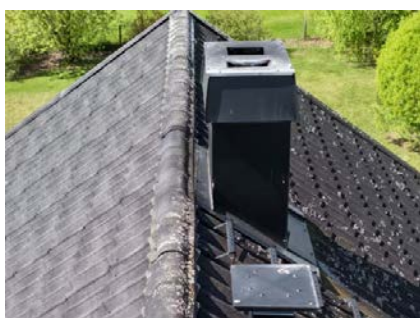
Pipe over tak er inspisert med drone.

| Pipehøyden er ikke målt, da taket er undersøkt med drone. Det er ikke informert om at det har blitt gitt avvik i forbindelse feiervesenets kontroll av fyringsanlegg. | |

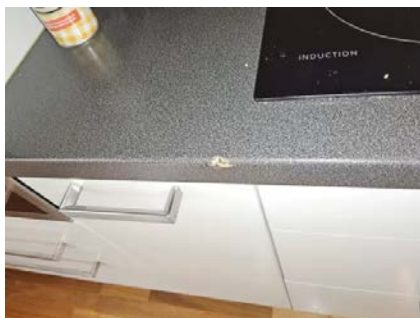
Hakk i benkeplate.

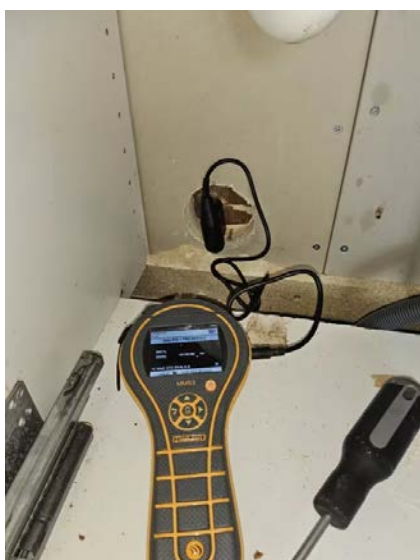
Bilde fra fuktmåling i veggkonstruksjon tilstøtende våtsone.
