Leilegheit
Regimentsvegen 146D
5705 Voss

Boligens tekniske tilstand:

Dato: 14/02/2025

OM EIERSKIFTERAPPORT™

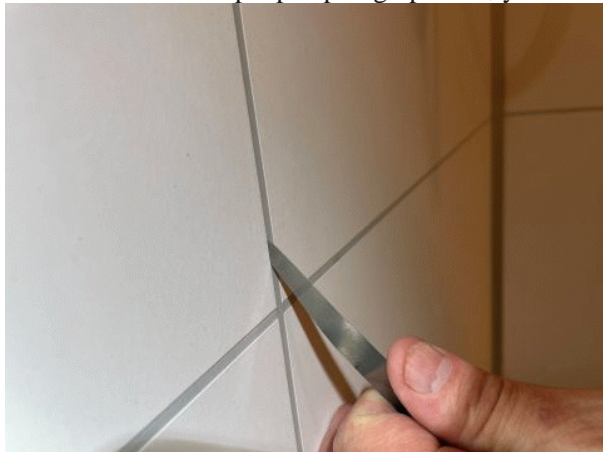
Mindre opningar i plateskøyter og overgang mellom baderomsplater og aluminiumslist er registrert. Belegg/groing i nedre del av vegg i dusj.

Merknader: Eksempel på opning i plateskøyt. Bidet er tatt i dusjsonea.

Baderomsplater fungerer som tettesjikt på vegg. Slik det er i dag kan ein hyppigare bruk av våtromet kan framprovosera eventuelle lekkasjeområder. Avvik nevnt i pnkt. 1.1.1 (opningar i plater) bør difor utbetrast for å unngå lekkasje.
