Tilstandsrapport

Bedehus/menighetshus

Sandbekkveien 832, 1892 DEGERNES

Befaringsdato: 22.11.2024

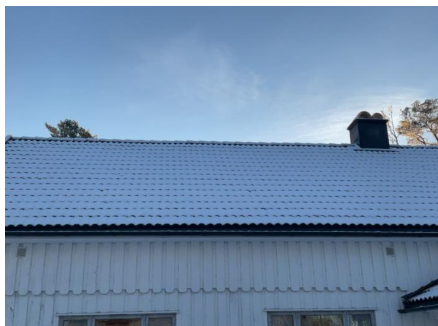
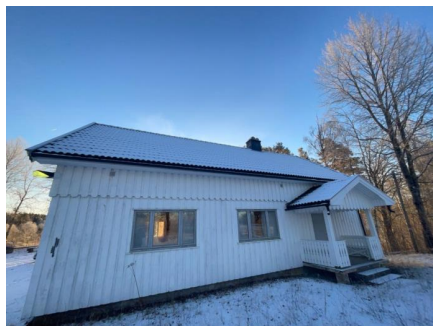
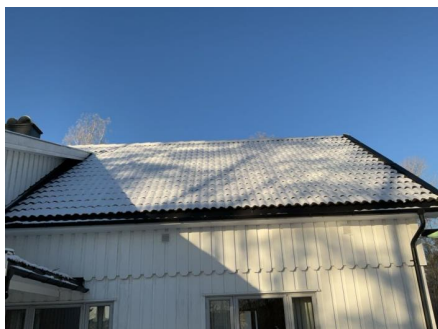
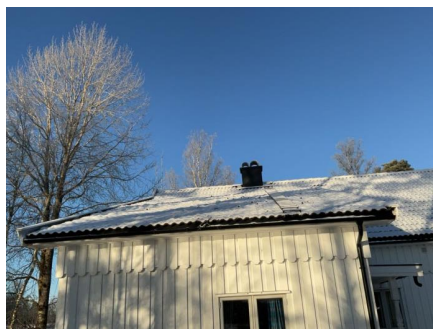
- Det bør foretas nærmere undersøkelser av taktekking når taket er snøfritt.

Tekkingen bør rengjøres for mose, da mose reduserer levetiden på tekke materialet.

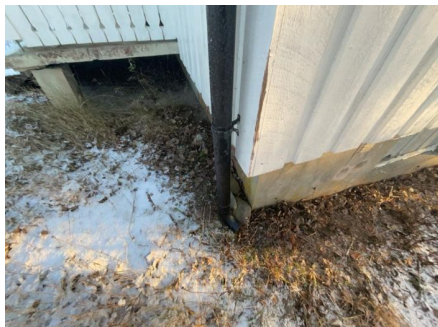
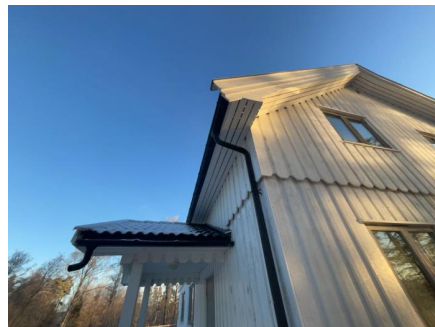
Nedløp og beslag

Takrenner, nedløpsrør og beslag av plastbelagt stål.

- Overvåk tilstanden jevnlig. For å få tilstandsgrad 0 eller 1 må beslag/renner/nedløp skiftes ut, men tidspunktet for når dette er nødvendig er vanskelig å si noe om.
- Det bør lages system for bortledning av vann fra taknedløp ved grunnmur.

Det bør vurderes å montere snøfangere for å hindre risiko for snøras som kan medføre skade.

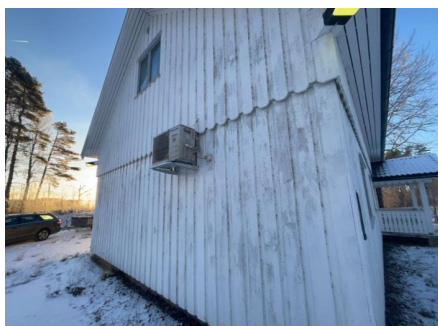
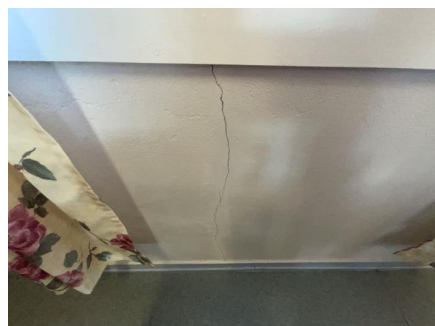
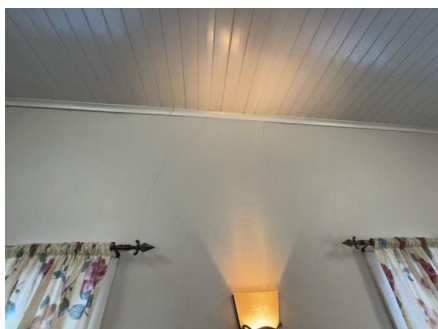
TE 2 Veggkonstruksjon

Det er sprekkdannelser i synlig mur/puss innvendig.

- Det bør foretas tiltak for å bedre lufting av kledningen.

Utføre vedlikehold.

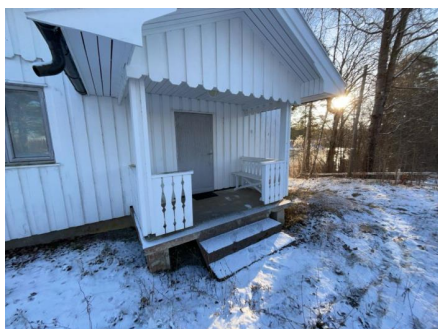
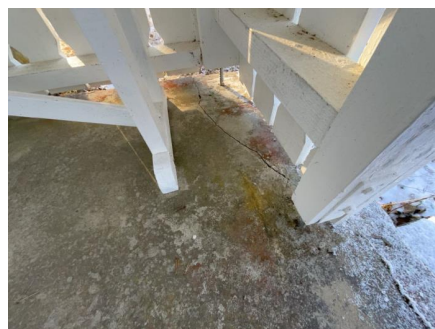
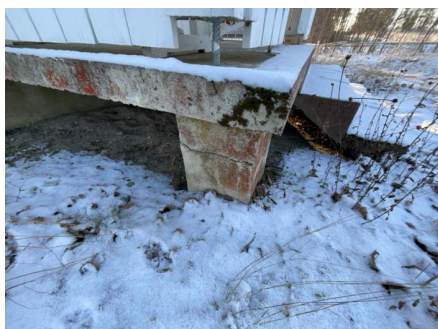
TG 2 Utvendige trapper - 2

Det registreres setningsprekker.

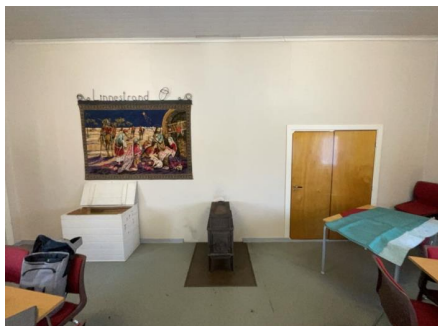
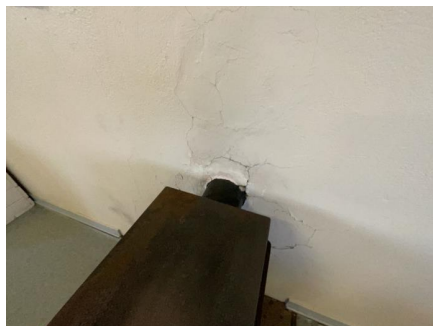
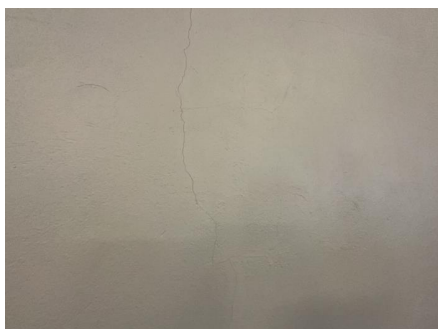
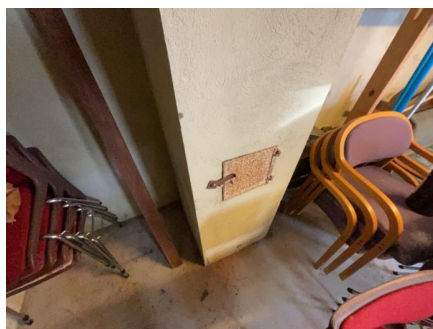
- Det er påvist sprekker og/eller riss i pipe.

Sotluke har korrosjon (rust).

Røykerør i kjeller har rustskader.

Piper og ildsteder er ikke funksjonstestet av takstingeniøren. På generelt grunnlag bør pipe filmes innvendig da det kan ha betydning for videre bruk.

Det anbefales at pipe og ovner/peis blir kontrollert av feiermester i kommunen.

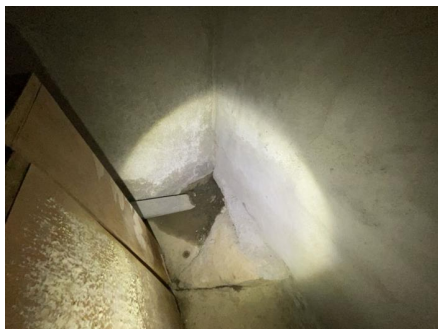
TG 3 Rom Under Terreng

- Det er påvist indikasjoner på noe fuktgjennomtrenging i kjellergulv.
- Det er påvist indikasjoner på noe fuktgjennomtrenging inn i kjellermur.
- Det er påvist synlig fuktighet på mur/gulv i kjeller.

Det kommer opp fjell lokalt i det ene hjørnet, og her er det fuktig i området inntil, noe som automatisk generer TG 3 etter NS 3600.

Foreta nærmere undersøkelser og overvåk over tid for å få kartlagt eventuell behov for tiltak.

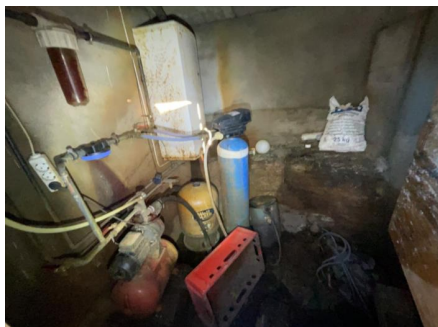
TG 3 Kryp Kjeller

Krypkjelleren har et fuktig klima.

Utføre tiltak for å lukke avvik.

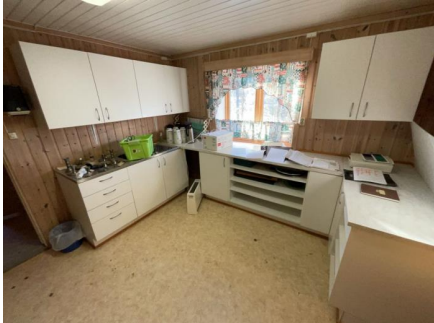
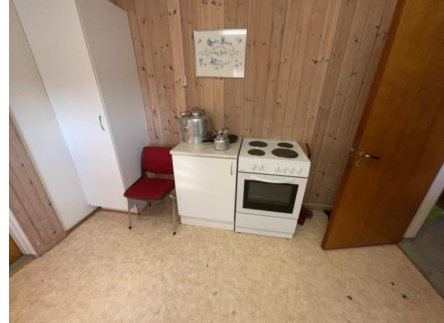
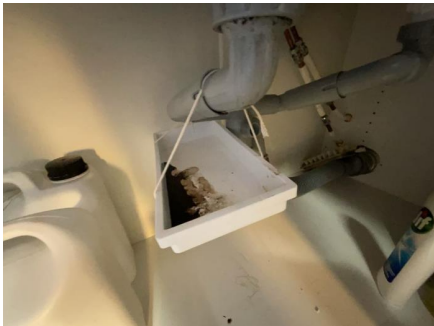
Vannet var avstengt på befaringstidspunktet. Det er plassert et fat under avløpsrøret i kjøkkenbenken, noe som kan være et tegn på at det kan være lekkasje.

Fat kyttet opp i underkant av avløpsrør kan tyde på lekkasje.

Foreta nærmere undersøkelser.

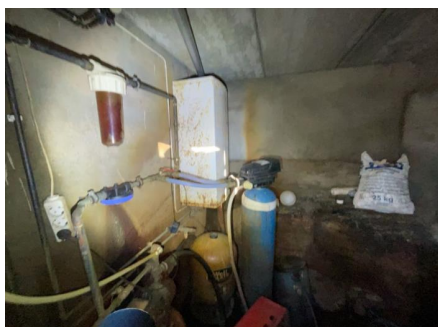
Kjellerrommet/kryprommet har fuktig klima, og det opplyses at berederen slår ut på jordfeil.

Berederen har rustskader.

- Varmtvannstank må skiftes ut.
