Sandbekkveien 832, 1892 DEGERNES

**Eiendom med fantastisk
beliggenhet ved Greåkervannet.**

Tilstandsrapport

Befaringsdato: 22.11.2024

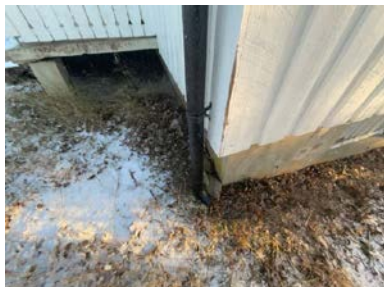
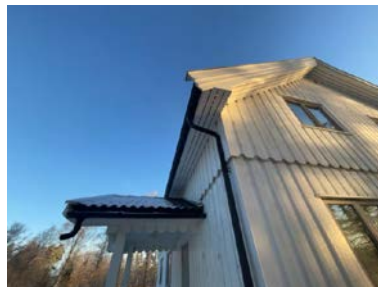
Nedløp og beslag

Takrenner, nedløpsrør og beslag av plastbelagt stål.

- Overvåk tilstanden jevnlig. For å få tilstandsgrad 0 eller 1 må beslag/renner/nedløp skiftes ut, men tidspunktet for når dette er nødvendig er vanskelig å si noe om.
- Det bør lages system for bortledning av vann fra taknedløp ved grunnmur.

Det bør vurderes å montere snøfangere for å hindre risiko for snøras som kan medføre skade.

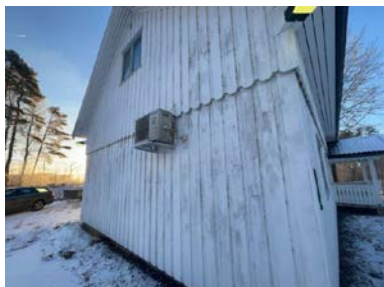
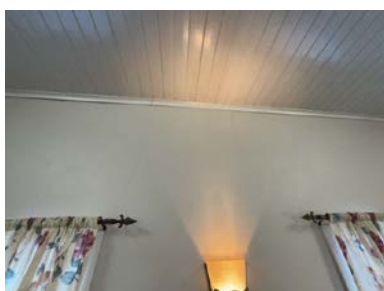
TG 2 Veggkonstruksjon

Det er sprekkdannelser i synlig mur/puss innvendig.

- Det bør foretas tiltak for å bedre lufting av kledningen.

Utføre vedlikehold.

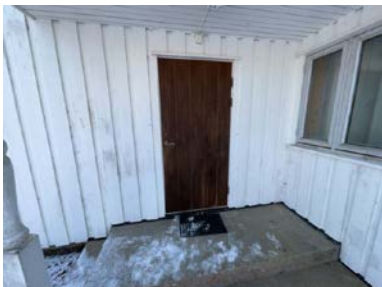
TG 1 Utvendige trapper

Normal elde og brukslitasje med tanke på alder.

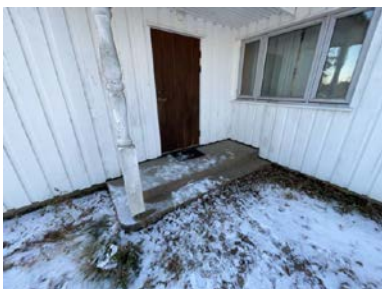
TG 2 Utvendige trapper - 2

Det registreres setningsprekker.

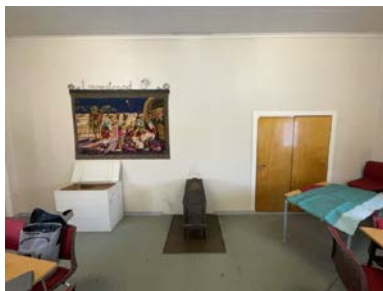
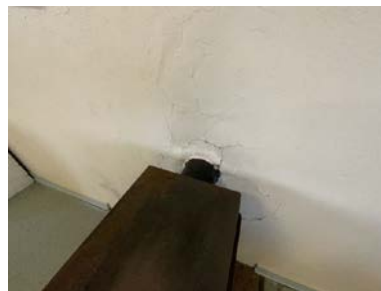
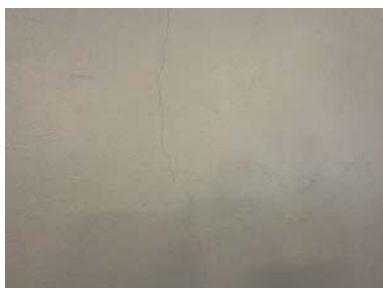
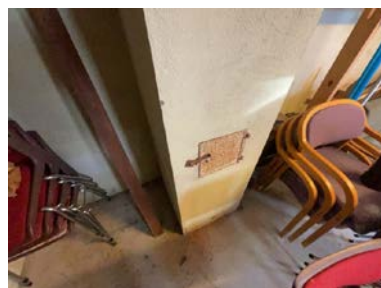
- Det er påvist sprekker og/eller riss i pipe.

Sotluke har korrosjon (rust).

Røykerør i kjeller har rustskader.

Piper og ildsteder er ikke funksjonstestet av takstingeniøren. På generelt grunnlag bør pipe filmes innvendig da det kan ha betydning for videre bruk.

Det anbefales at pipe og ovner/peis blir kontrollert av feiermester i kommunen.

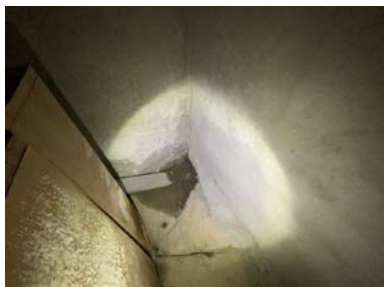
TG 3 Rom Under Terreng

- Det er påvist indikasjoner på noe fuktgjennomtrenging i kjellergulv.
- Det er påvist indikasjoner på noe fuktgjennomtrenging inn i kjellermur.
- Det er påvist synlig fuktighet på mur/gulv i kjeller.

Det kommer opp fjell lokalt i det ene hjørnet, og her er det fuktig i området inntil, noe som automatisk generer TG 3 etter NS 3600.

Foreta nærmere undersøkelser og overvåk over tid for å få kartlagt eventuell behov for tiltak.

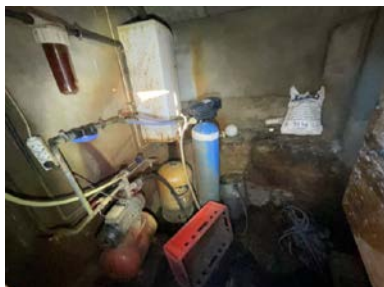
TG 3 Kryp Kjeller

Krypkjelleren har et fuktig klima.

Utføre tiltak for å lukke avvik.

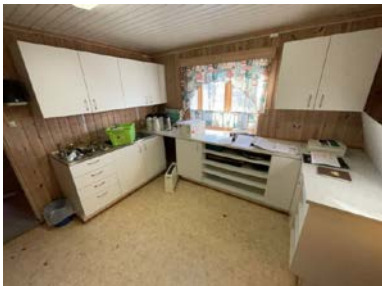
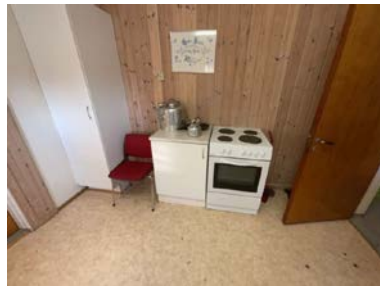
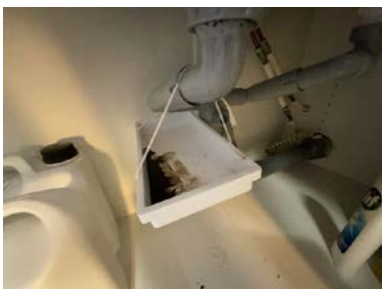
Vannet var avstengt på befaringstidspunktet. Det er plassert et fat under avløpsrøret i kjøkkenbenken, noe som kan være et tegn på at det kan være lekkasje.

Fat klyttet opp i underkant av avløpsrør kan tyde på lekkasje.

Foreta nærmere undersøkelser.

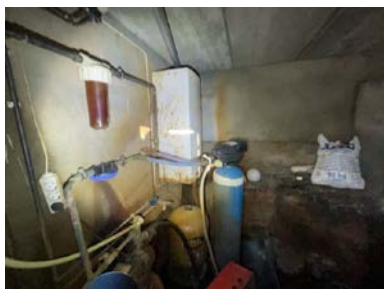
Kjellerrommet/kryprommet har fuktig klima, og det opplyses at berederen slår ut på jordfeil. Berederen har rustskader.

- Varmtvannstank må skiftes ut.
