# Tilstandsrapport

📍 Tråstadvegen 28, 2213 KONGSVINGER

# gnr. 52, bnr. 48, fnr. 34

Befaringsdato: 27.02.2025

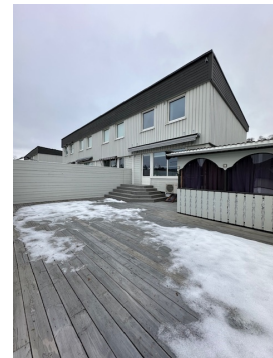
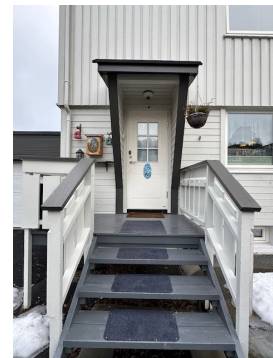
## TG 2 Balkonger, terrasser og rom under balkonger

Terrasse v/stue i trekonstruksjoner fra 2002. Spaltegulv fra 2023. To tette legger mot naboer. Trapp fra terrassedør til terrasse. Trapp til terreng. Samt innglasset bod/stue i trekonstruksjoner. El. markise over stuevinduer.

Senk repos v/terrassedør

Kostnadsestimat: Under 10 000

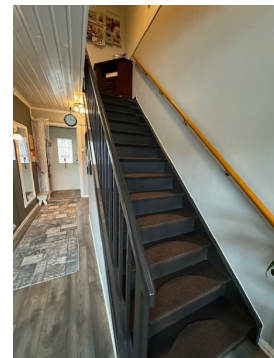
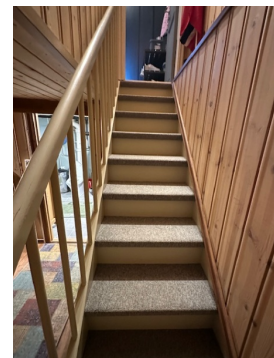
- Håndløper bør monteres, men det var ikke krav på byggetidspunktet.

**Kostnadsestimat: Ingen umiddelbar kostnad**
