Tilstandsrapport

Fritidsbolig

Risøy 26 , 3783 KRAGERØ SKJÆRGÅRD

Befaringsdato: 13.04.2026

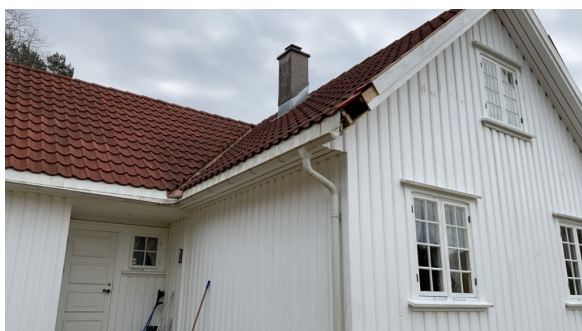
TG 2 Takteking

- Mer enn halvparten av forventet brukstid er passert på taktekingen.

På befaringsdagen foregikk det utbedring av takstein og vindskier.

- Når takteking og undertak begynner å bli gamle, øker risikoen for lekkasjer, noe som kan føre til omfattende og kostbare reparasjoner av underliggende konstruksjoner dersom en ikke foretar tiltak på konstruksjonene før dette oppstår.
- Overvåk tilstanden jevnlig. For å få tilstandsgrad 0 eller 1 må tekingen skiftes ut, men tidspunktet for når dette er nødvendig er vanskelig å si noe om.

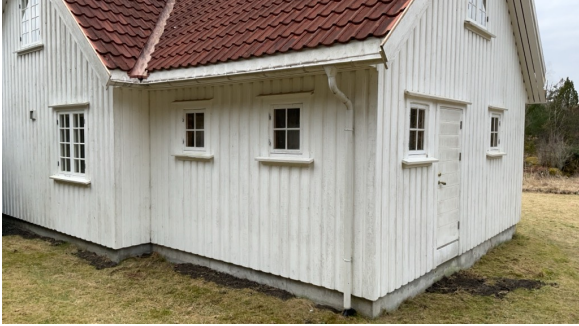
TG 2 Nedløp og beslag

- Det mangler snøfangere på hele eller deler av taket, men det var ikke krav om dette på byggemeldingstidspunktet.
- Mer enn halvparten av forventet brukstid er passert på renner/nedløp/beslag.

- Overvåk tilstanden jevnlig. For å få tilstandsgrad 0 eller 1 må beslag/renner/nedløp skiftes ut, men tidspunktet for når dette er nødvendig er vanskelig å si noe om.
- Det er ikke krav om utbedring av snøfangere opp til dagens krav.

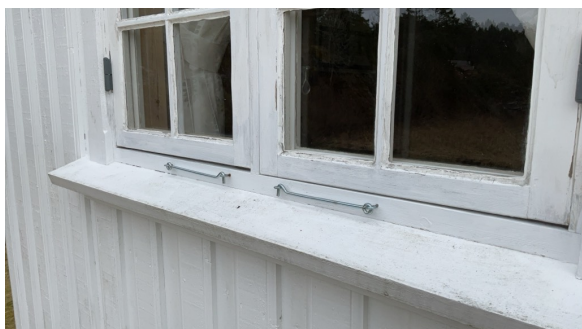
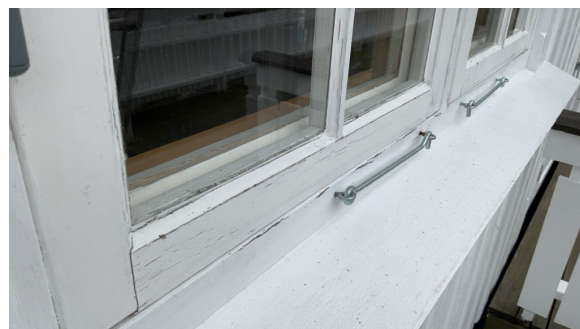
TG 2 Vinduer

Karmer og rammer er værslitte.

Det må påregnes vedlikehold.

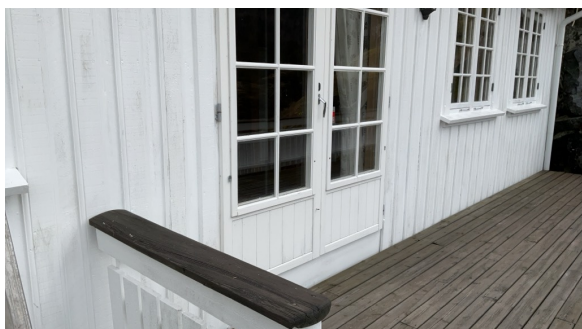
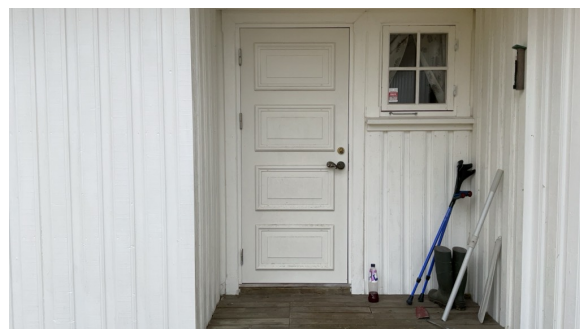
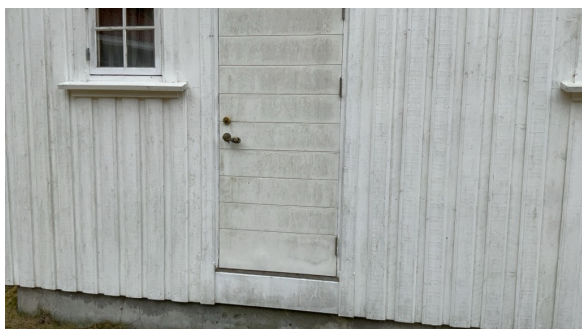
! TG 2 Dører

Dører med alders- og værslitasje.

Det må påregnes vedlikehold og ev. utskiftninger av enkelte dører.

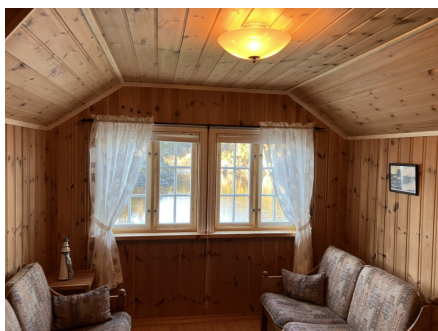
! TG 2 Overflater

Det er noen uferdige overflater og belistning. Det er bruksmerker og bruksslitasje.

Behovet for tiltak vil i stor grad være bestemt av estetiske hensyn.

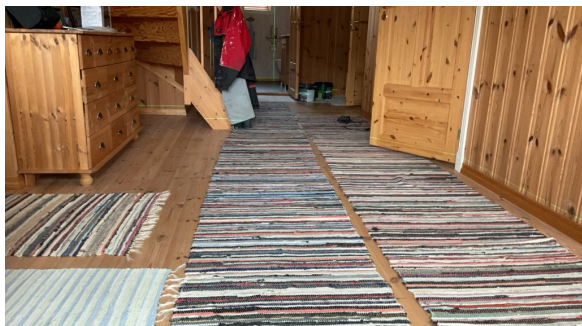
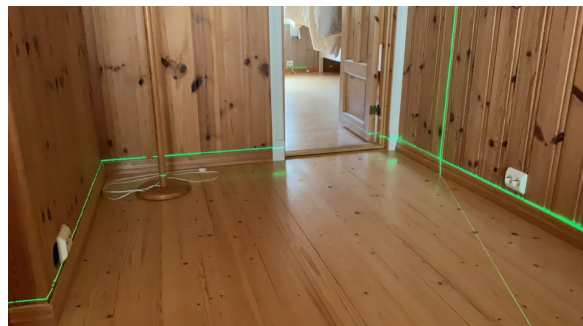
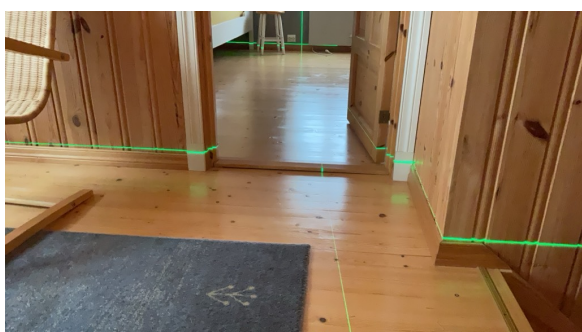
! TG 3 Etasjeskille/gulv mot grunn

- Målt høydeforskjell på over 30 mm gjennom hele rommet. Tilstandsgrad 3 gis med bakgrunn i standardens krav til godkjente måleavvik.

I 1. etasje ble det registrert skjevheter på over 40 mm fra stua mot gangen. I 2. etasje var skjevhetene mindre. Det vites ikke om skjevhetene skyldes byggefeil eller at det er noe setninger i fundamentene. Eier mente at skjevhetene skyldes byggefeil.

- For å få tilstandsgrad 0 eller 1 må høydeforskjeller rettes opp. Det vil imidlertid sjelden være økonomisk rasjonelt som et enkeltstående tiltak i en bolig som dette. Dersom boligen en gang skal renoveres, kan man vurdere slike tiltak.

Kostnadsestimat: 20 000 - 100 000

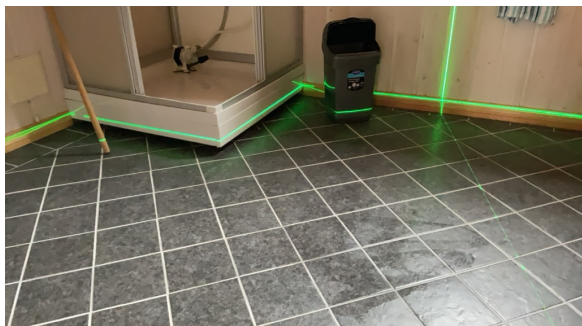
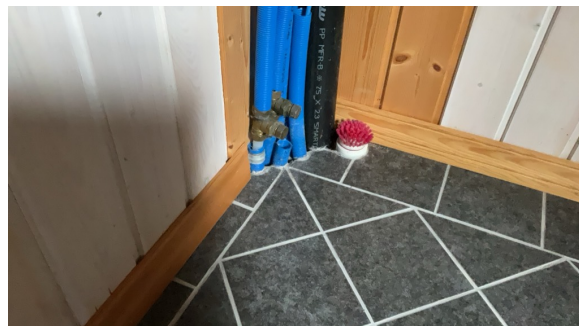
TG 2 Dusjrom

Rommet er ikke utført som et moderne våtrom. Det er blant annet ikke fall til sluk, fuktbestandige overflater på vegger eller mekanisk avtrekk.

Rommet fungerer med dagens bruk. Det må fortsatt benyttes dusjkabinett.

Rommet trenger full oppgradering for å bli et moderne våtrom. Det vil koste kr. 200 000,- til 500 000,- avhengig av valgte løsninger, standard etc.

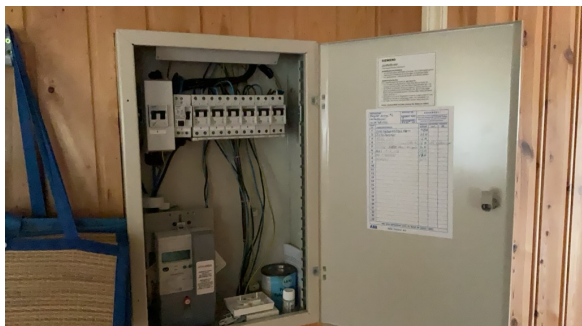
Det mangler deksler på sikringene.

Ja Det anbefales at det foretas en el- kontroll.
