Tilstandsrapport

Næringsbygg med leilighet/hybler

Trysilvegen 99 A, 2413 ELVERUM

Befaringsdato: 04.03.2025

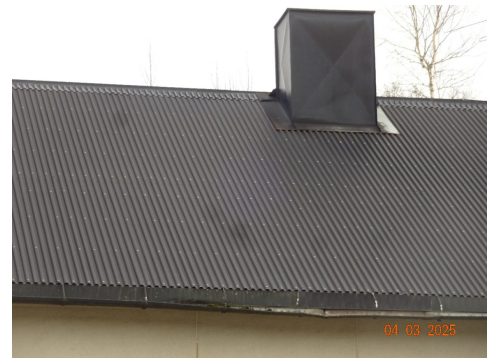
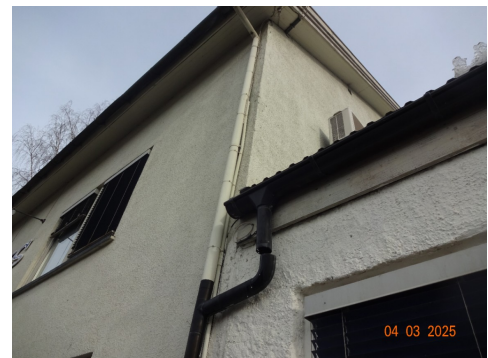
TG 2 Veggkonstruksjon

- Det er påvist andre avvik:

Det er påvist flere riss i utvendig murpuss.

Synlig råteskader i utvendig panel.

Panel er ført helt ned mot vannbrett, fare for fuktopptrekk og forvitring.

- Det må foretas tiltak for å lukke avviket.

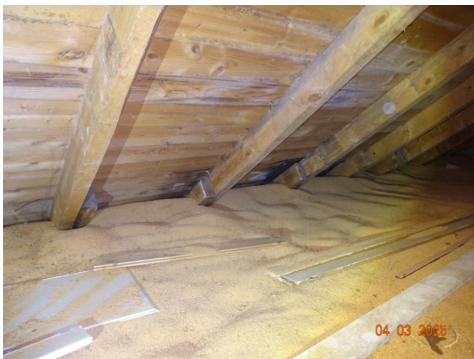
TG 3 Takkonstruksjon/Loft - 2

- Det er påvist fukt-/råteskader i takkonstruksjonen.

- Råteskadede konstruksjoner må skiftes ut.

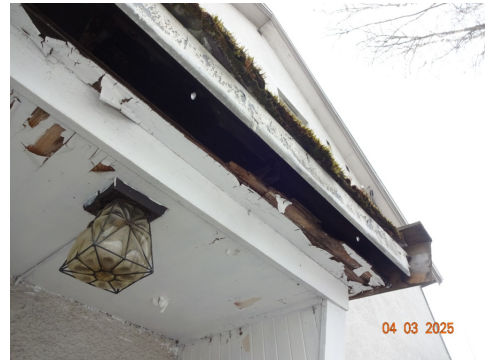
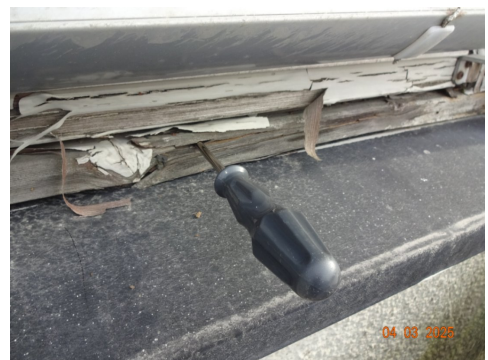
TG 3 Vinduer

- Det er påvist at enkelte vinduer er vanskelig å åpne/lukke.
- Det er påvist vinduer med fukt/råteskader.
- Karmene i vinduer er slitte og det er sprekker i treverket.

- Det må påregnes noe vedlikehold og at enkelte vinduer må skiftes ut.
- Vinduer med råteskader må erstattes med nye.
- Vinduer må justeres.

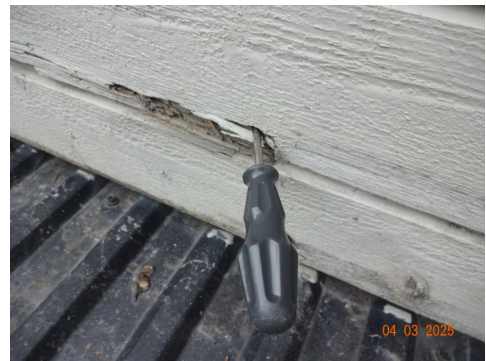
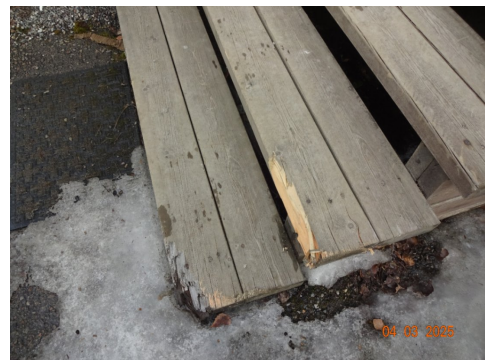
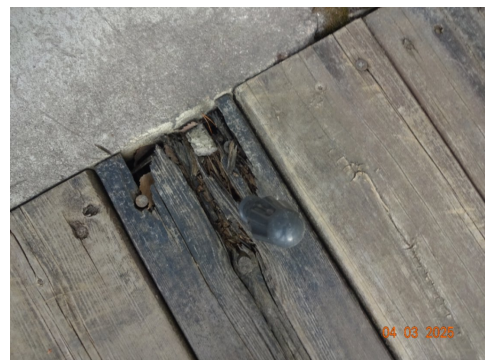
TG 3 Utvendige trapper

- Det er ikke montert rekkverk.
- Det er påvist andre avvik:

Det er påvist råteskader i terrassebord ved inngang.
Sprekker og mosegroing i støpt trapp.

- Rekkverk må monteres for å lukke avviket.
- Det må foretas tiltak for å lukke avviket.
