Trysilvegen 99 A, B og C, 2413 ELVERUM

**Seksjonert kombinasjonsbygg  
med næringslokale/kontorer i 1.  
etg, leilighet i 2.etg og hybler i  
3.etg. Garasje og carport.**

# Tilstandsrapport

## NÆRINGSBYGG MED LEILIGHET/HYBLER

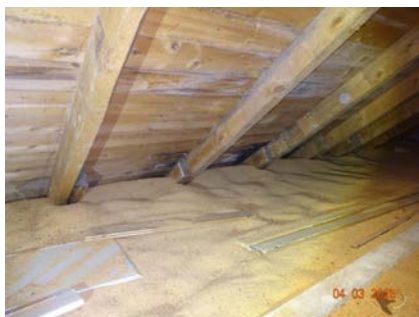
## TG 3 Takkonstruksjon/Loft - 2

- Det er påvist fukt/råteskader i takkonstruksjonen.

- Råteskadede konstruksjoner må skiftes ut.

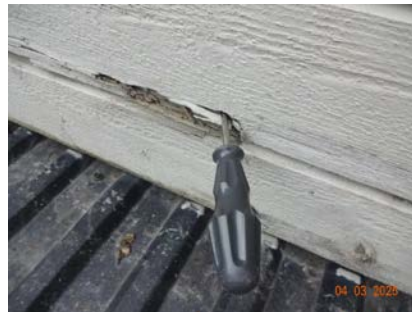
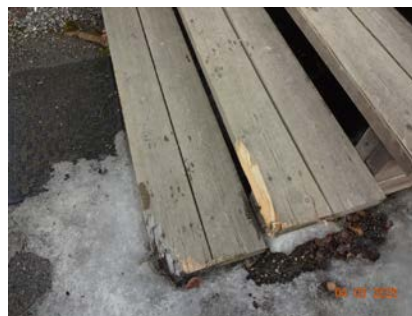
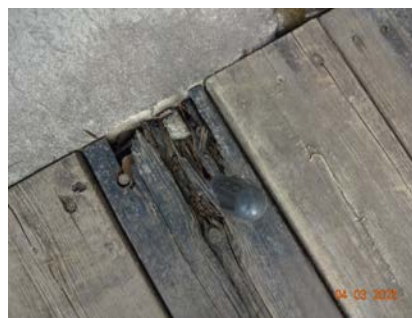
## TG 3 Utvendige trapper

Utvendig tretrapp ved inngang.  
Støpt trapp ved inngang til 1. etasje.  
Strekkmetalltrapp ved inngang til 2. etasje. Snødekt ved befaring.

- Det er ikke montert rekkverk.
- Det er påvist andre avvik:

Det er påvist råteskader i terrassebord ved inngang.  
Sprekker og mosegroing i støpt trapp.

- Rekkverk må monteres for å lukke avviket.
- Det må foretas tiltak for å lukke avviket.
