# Tilstandsrapport

Boligbygg med flere boenheter

Stordgata 4A , 5522 HAUGESUND

Befaringsdato: 04.03.2026

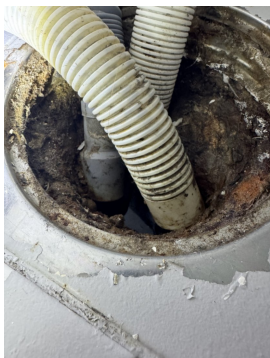
### TG 2 Sluk, membran og tettesjikt

Det er ikke fremlagt dokumentasjon på membran eller tette-sjiktet på befaringsdagen. Det er ikke synlig membran eller slukmansjett i sluket. Sluket i gulv er fra byggeåret.

- Membran kan ikke konstateres (ikke synlig og det foreligger heller ikke dokumentasjon).
- Mer enn halvparten av forventet brukstid er passert på membranløsningen.
- Mer enn halvparten av forventet brukstid er passert på slukløsningen.

Normal levetid for membraner i gulv på våtrom er 15 - 25 år. Levetiden for sluket er overskredet da normal levetid er 50 år.

- Eldre sluk av støpejern er ofte utsatt for rust som kan medføre lekkasjer. Eventuelle lekkasjer kan medføre fuktskader på tiliggende konstruksjoner.
- Det er viktig å merke seg at levetiden til en membran varierer basert på kvalitet, installasjon og bruk. Eldre membraner kan bli sprø og sprekke opp, noe som fører til at de mister sin vanntettende funksjon. Dette kan resultere i vannlekkasjer gjennom vegger og gulv og fuktskader.

Det er anbefalt og overvåke tilstanden jevnlig. For å få tilstandsgrad 0 eller 1 må tettesjiktet skiftes ut, men tidspunktet for når dette er nødvendig er vanskelig å si noe om. Basert på manglende dokumentasjon om utførelse kan ikke umiddelbar oppgradering utelukkes.
