# Tilstandsrapport

Tomannsbolig

Solbergveien 4, 4615 KRISTIANSAND S

Befaringsdato: 23.03.2026

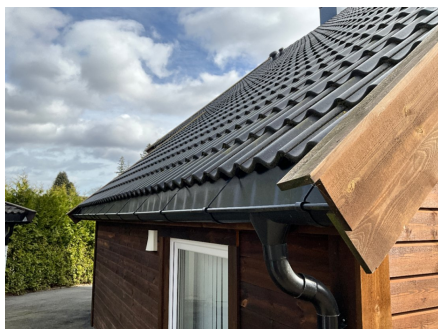
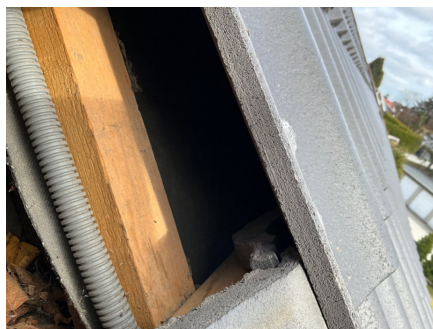
Fra tilgjengelig inspeksjonspunkt ble det ikke registrert synlige skader eller avvik på takstein, beslag eller gjennomføringer.

Da takflaten ikke er kontrollert ved ferdsel på taket, kan det foreligge skader eller svakheter som ikke er synlige fra inspeksjonspunktet, eksempelvis forskjøvet takstein, skader rundt gjennomføringer eller lokale skader i undertaket. Begrenset tilgang til takflaten medfører at vurderingen av takets tilstand er basert på delvis inspeksjon. Eventuelle skader eller svakheter på takflaten kan derfor ikke utelukkes. Uoppdagede skader kan over tid føre til lekkasjer og fuktpåvirkning i undertak og takkonstruksjon.

For en fullstendig vurdering av takets tilstand anbefales inspeksjon av takflaten under forsvarlige sikkerhetsforhold, eventuelt ved bruk av fagperson med nødvendig sikringsutstyr.

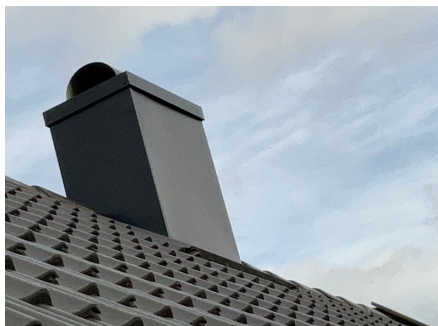
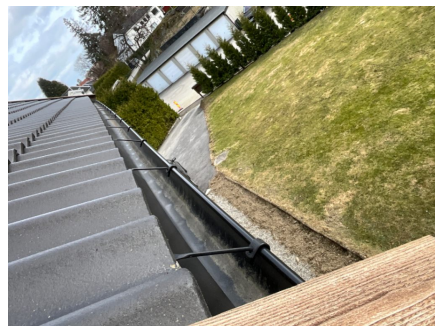
Fra tilgjengelige inspeksjonspunkter ble det ikke registrert vesentlige skader eller avvik på befaringstidspunktet. Bygget ligger i et område som vurderes å være værutsatt med påvirkning fra vind/nedbør. Slike forhold kan over tid medføre økt belastning på beslag.

Dersom renner eller beslag ikke fungerer tilfredsstillende kan dette føre til at vann trenger inn i takkonstruksjon eller fasade, noe som over tid kan gi fuktpåvirkning og skader i underliggende konstruksjoner.

Det anbefales jevnlig kontroll og rengjøring av takrenner og nedløp for å sikre tilfredsstillende avrenning av overvann.

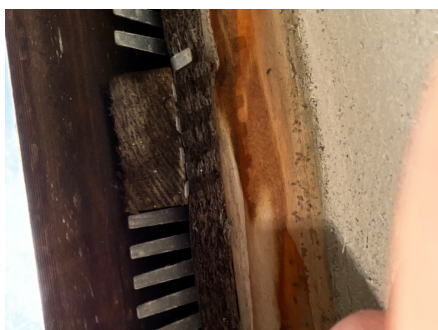
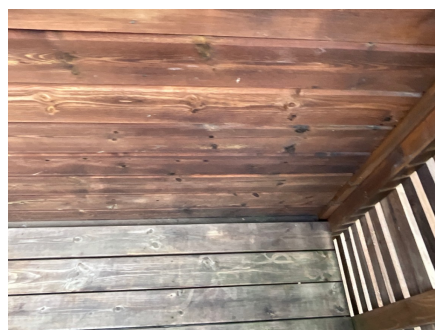
Kledning som står nærme terrenget vil ha økt behov for maling og med fare for fukt og råte i kledningen og bakenforliggende konstruksjoner.

Mangler beslag mellom veranda og vegg.

- Lokal utbedring bør foretas for å øke avstanden mellom terreng og bordkledning.

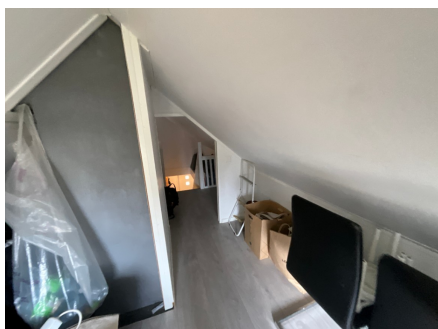
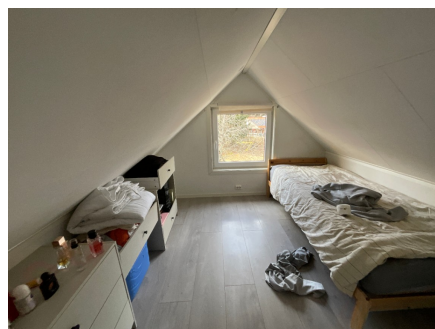
- Hele takkonstruksjonen er gjenbygget. Det er ingen mulighet til vurdering utover alder og observasjoner fra underliggende etg.
- Det er avvik:

Begrenset tilgang til konstruksjonen gir økt usikkerhet med hensyn til eventuell fuktpåvirkning, lufting, isolasjonsforhold og utførelse av undertak og tilhørende detaljer. Skader eller svakheter kan derfor ikke utelukkes.

Tilstandsgrad settes til TG2 på bakgrunn av manglende inspeksjonsmulighet og manglende dokumentasjon på utført ombygging av takkonstruksjonen.

Det anbefales etablering av inspeksjonsmulighet til kaldloft/takkonstruksjon for nærmere vurdering av konstruksjonens tilstand. Dersom dokumentasjon på utført arbeid kan fremskaffes, vil dette kunne redusere usikkerheten knyttet til konstruksjonens oppbygning og tekniske kvalitet.

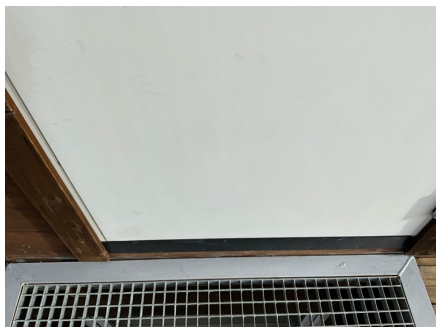
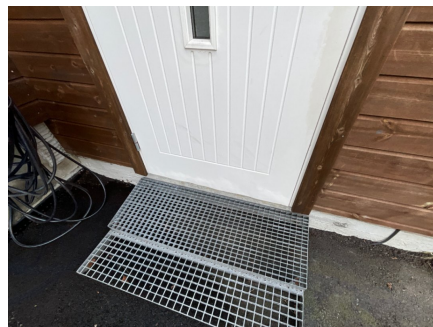
- Det er påvist avvik rundt innsettingsdetaljer.
- Det er påvist dører som er vanskelig å åpne eller lukke.
- Karmene i dører er værslitte utvendig og det er sprekker i treverket.

Fuktskader på ytterdøren inn til kjelleren.

Døren inn til kjelleren er svært vanskelig å lukke, det bør vurderes utskifting av døren. Kaldt trekk vil derfor oppstå.

- Dører må justeres.
- Det må påregnes noe vedlikehold og at enkelte dører må skiftes ut.

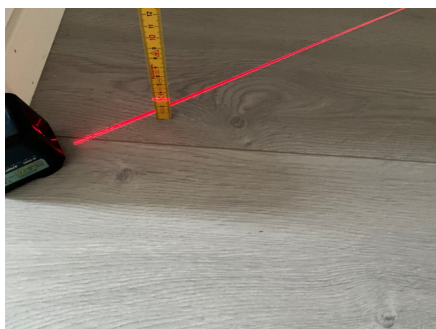
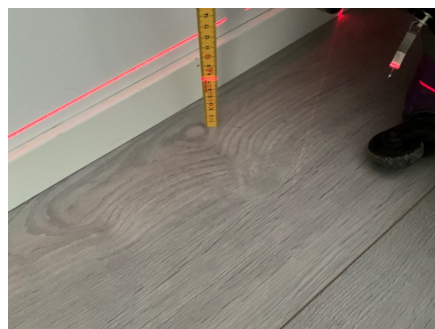
- Det er målt høydeforskjell på mellom 15-30 mm gjennom hele rommet. Tilstandsgrad 2 gis med bakgrunn i standardens krav til godkjente måleavvik.
- Målt høydeforskjell på mellom 10 - 20 mm innenfor en lengde på 2 meter. Tilstandsgrad 2 gis med bakgrunn i standardens krav til godkjente måleavvik.
- Målt høydeforskjell på over 30 mm gjennom hele rommet. Tilstandsgrad 3 gis med bakgrunn i standardens krav til godkjente måleavvik.

Avvikene vurderes som sannsynlig resultat av bygningens alder og konstruksjonstype. Det er på befaringstidspunktet ikke registrert tegn til akutt eller pågående bevegelse. Skjevhetene påvirker planhet og brukskvalitet, men representerer samtidig et vesentlig avvik fra dagens toleransekrav.

Kostnadsestimat er basert på lokal oppretting av det enkelte rom. Dersom videre undersøkelser avdekker underliggende konstruktive forhold eller setningsproblematikk, kan omfang og kostnader avvike.

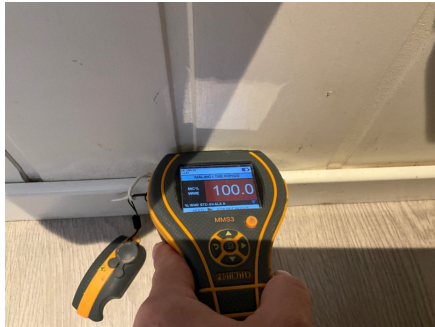
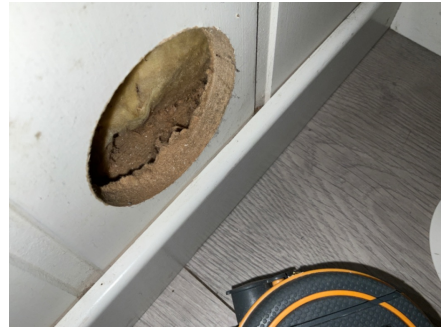
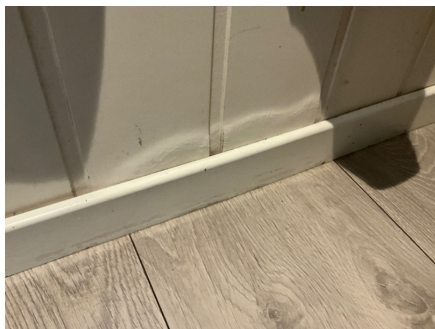
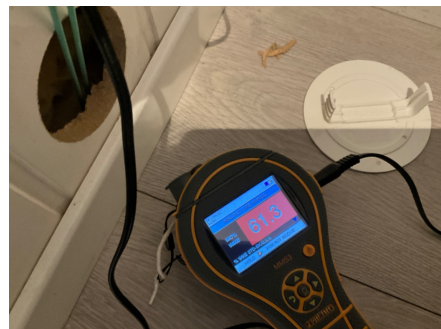
Boligens kjeller ligger delvis under terrenget. Veggene er påførte med malte plater og fliser. Det er synlig fukt/vannskade på overflatene. Ved hulltaking er det målt fritt vann (over 24 %).

- Det er i hulltaking påvist fukt-/råteskader.
- Det er registrert omfattende synlige fuktskader

- Ytterligere undersøkelser må foretas for å få kartlagt årsak og omfanget på eventuelle skader.
- Konstruksjonene må sikres mot råte, sopp og skadedyr.

Kostnad må sees i sammenheng med punkt utvendig fuktsikring. Det må gjøres tiltak på utsiden for å få en tørr kjeller. Omfanget er ikke helt kartlagt da hulltaking kun er en liten del av bygget.

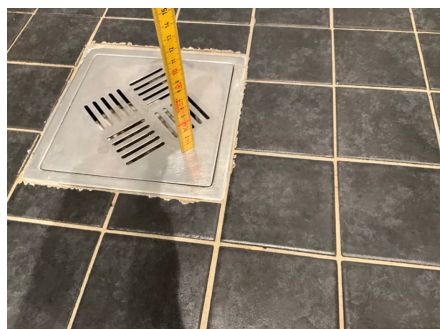
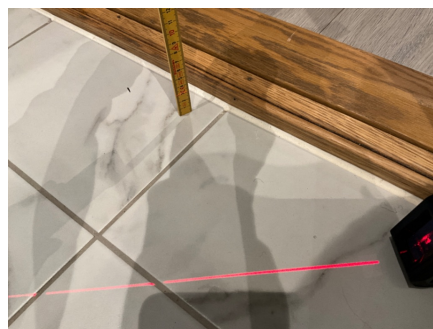
Det er lokalisert noe hullyd, men flisene virker å sitter godt. Det er ingen riss i fugene. Strakstiltak er ikke nødvendig.

- Det er påvist avvik i fallforhold til sluk i forhold til krav i forskrift på byggetidspunktet.

Våtrom uten oppkant ved dør og med utilstrekkelig fall til sluk har økt risiko for at vann kan renne ut av rommet ved lekkasje eller utilsiktet vannsøl. Dette kan medføre fuktskader i tilstøtende rom og bygningskonstruksjoner.

Ved eventuell renovering av våtrommet anbefales det å etablere tilfredsstillende fall mot sluk samt tilstrekkelig høydeforskjell mellom topp membran ved dørterskel og sluk i henhold til gjeldende anbefalinger.

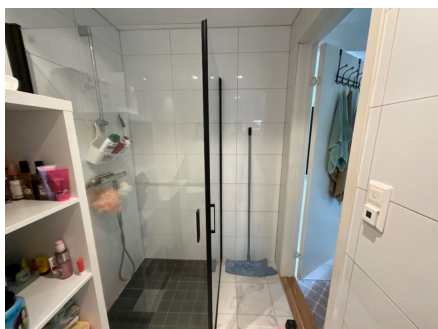
- Det er vindu/dør med ikke fuktbestandige materialer i våtsonen (ved vask, dusj, badekar, osv.), løsningen eller byggematerialet er uegnet.

- Dersom det ikke gjøres tiltak, kan dette medføre oppfukning, oppsvelling og forringelse av materialer over tid og fuktskader på tilstøtende konstruksjoner.

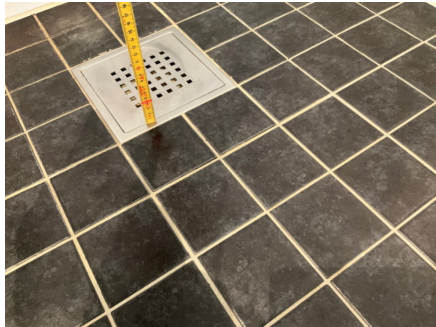
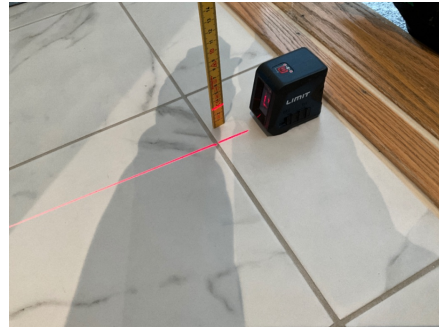
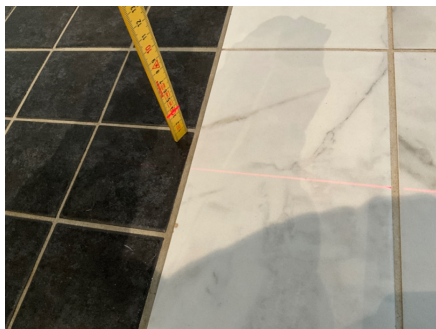
Det er lokalisert noe hull lyd, men flisene virker å sitter godt. Det er ingen riss i fugene. Strakstiltak er ikke nødvendig.

- Det er påvist avvik i fallforhold til sluk i forhold til krav i forskrift på byggetidspunktet.

- Et bad med manglende/reduert fall til sluk blir mindre funksjonelt og sikkert for brukeren. Dette kan medføre stående vann på gulvet, vann som ikke ledes effektivt til sluket, økt risiko for at vann renner ut av rommet og redusert sklisikkerhet på gulvet.

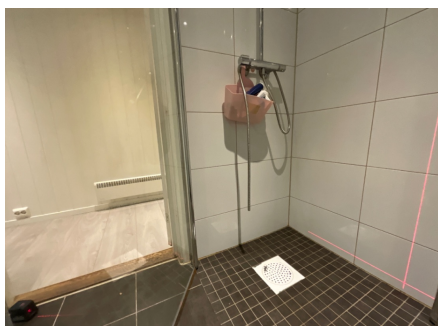
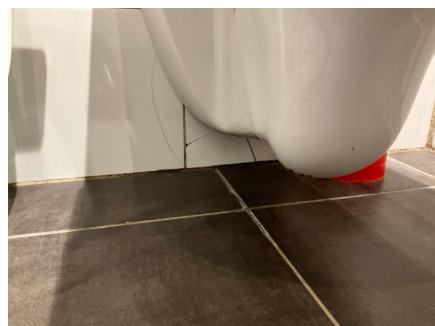
- Det er påvist at flisfuger har riss/sprekker.
- Det er påvist sprekker i fliser.
- Det er vindu/dør med ikke fuktbestandige materialer i våtsonen (ved vask, dusj, badekar, osv.), løsningen eller byggematerialet er uegnet.
- Svertesopp er registrert

- Overflater må rengjøres.
- Dersom det ikke gjøres tiltak, kan dette medføre oppfukting, oppsvelling og forringelse av materialer over tid og fuktskader på tilstøtende konstruksjoner.
- Slike riss/sprekker kan indikere bakenforliggende fuktskader, og konstruksjonen bør observeres jevnlig for å vurdere utvikling.

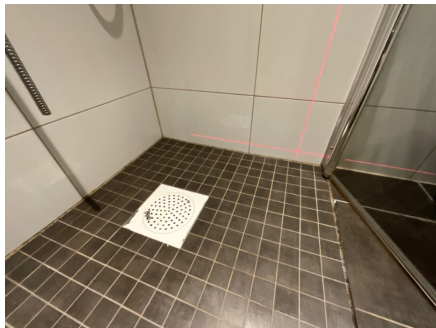
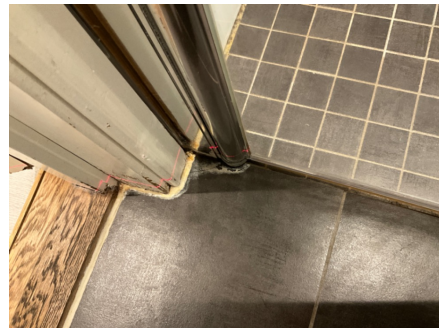
- Det er påvist sprekker i fliser.

- Fliser må skiftes.

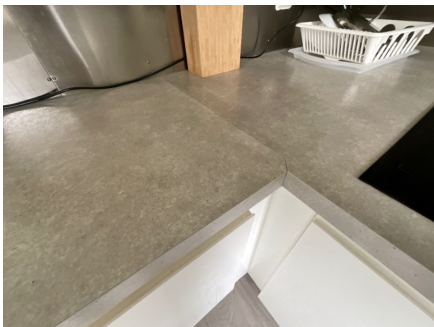
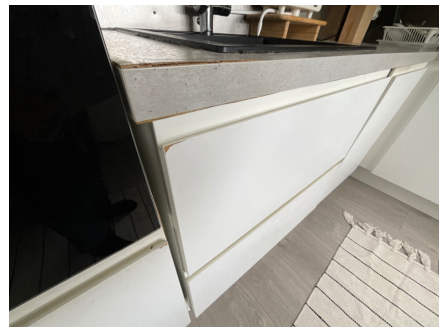
- Det er påvist fuktskjolder i overflater.

- Overflater må utbedres eller skiftes.

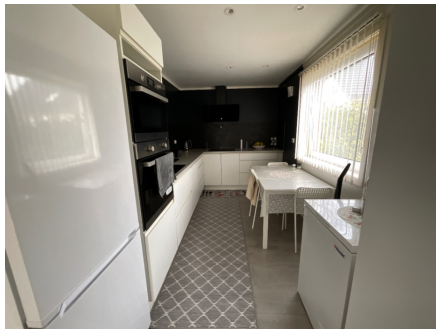
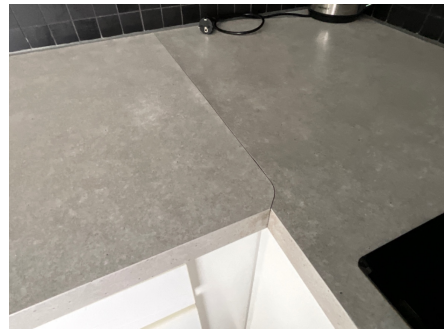
- Det er påvist fuktskjolder i overflater.

- Overflater må utbedres eller skiftes.

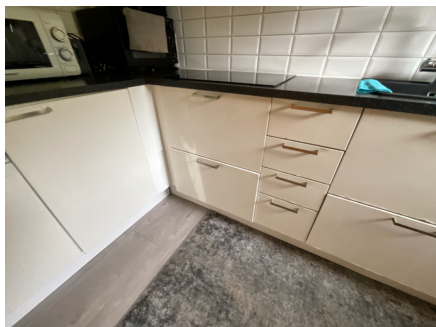
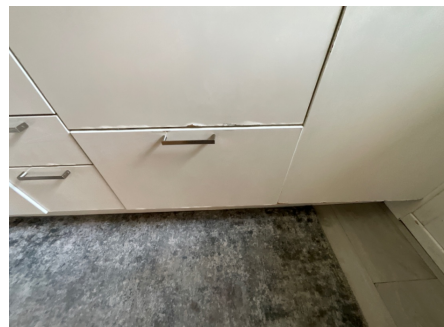
- Det er påvist fuktskjolder i overflater.

- Overflater må utbedres eller skiftes.

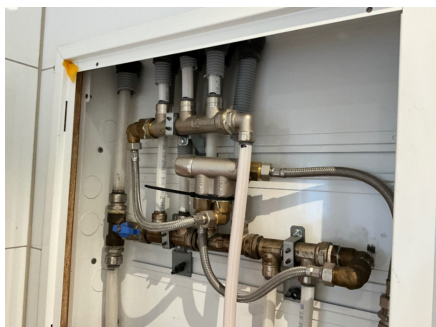
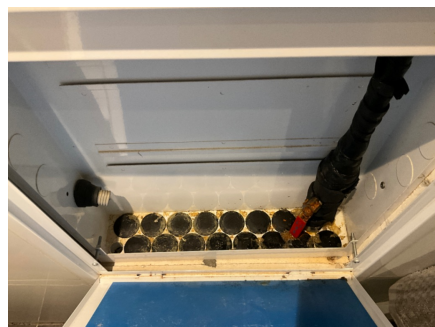
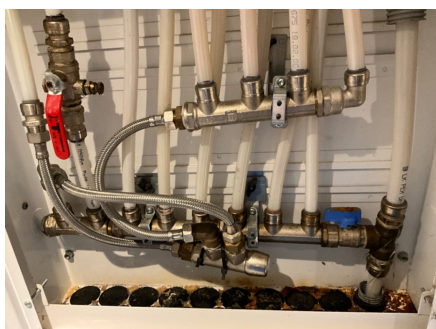
Det er registrert betydelig kondensdannelse på vannrør i kjeller. Årsaken til kondens kan være temperaturforskjeller mellom kaldtvannsrør og omgivelsesluft, eventuelt i kombinasjon med høyt vannforbruk og høy luftfuktighet i rommet.

Kondensdannelse på vannrør kan medføre fuktavrenning til omkringliggende konstruksjoner og innredning, med risiko for fuktskader over tid dersom forholdet vedvarer.

For å redusere risikoen for kondens anbefales det å isolere aktuelle vannrør. Det bør samtidig vurderes tiltak for å bedre ventilasjon og redusere luftfuktigheten i rommet dersom dette er medvirkende årsak.

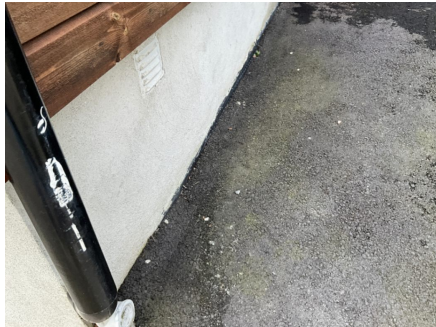
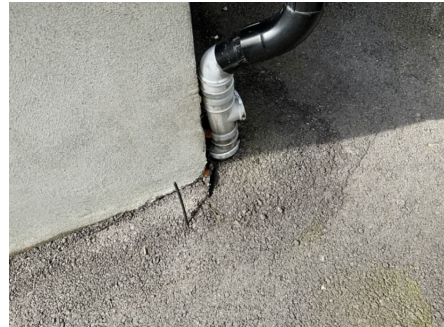
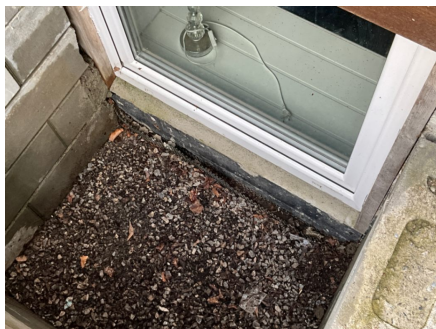
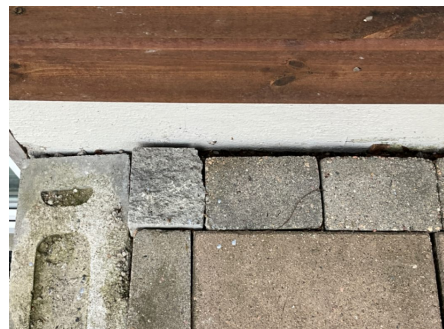
- Det mangler, eller på grunn av alder er det sannsynlig at det mangler, utvendig fuktsikring av grunnmuren ved kjeller/underetasje.
- Det er ut ifra observasjoner konstatert at drenering/tettesjikt har funksjonssvikt/svært begrenset effekt.

Utvendig fuktsikring er avsluttet under terrenget.

Fuktsikringen under vinduene på gavlveggen har store åpninger, dette er sammen plass inne det er observert råteskader og vann i konstruksjonen.
