TILSTANDSRAPPORT

Fritidsbolig

Viggjavegen 160

02.07.2023

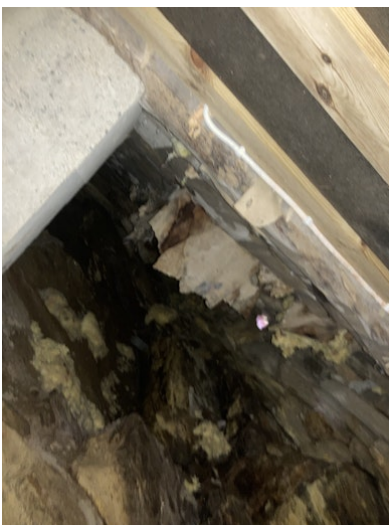
Manglende tiltak for å sikre konstruksjonen mot fuktskader registreres. Det ble avdekket høy luftfuktighet i kryperommet. Det kreves strakstiltak for å sikre bjelkelaget under kryperommet.

Bilde av krypkjeller.

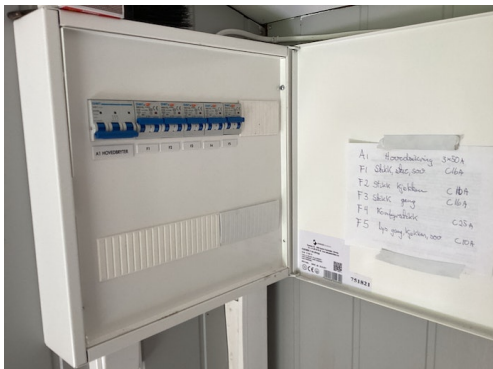
Bilde av sikringskap.

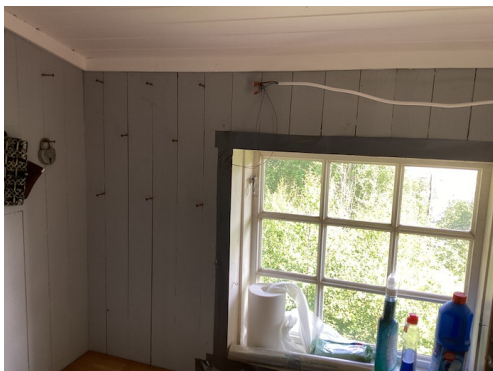
Bilde av løs ledning.
