# Tilstandsrapport

Borettslag rekkehus

Jærnesheia 50 E, 4634 KRISTIANSAND S

Befaringsdato: 20.10.2025

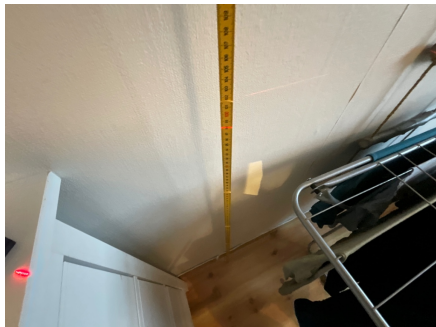
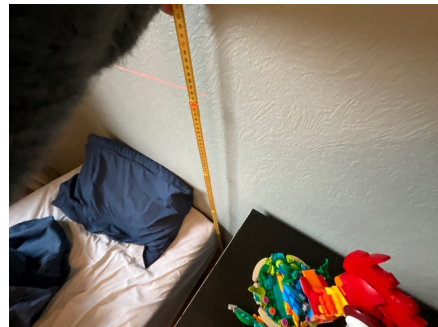
- Det er målt høydeforskjell på mellom 15-30 mm gjennom hele rommet. Tilstandsgrad 2 gis med bakgrunn i standardens krav til godkjente måleavvik.
- Målt høydeforskjell på mellom 10 - 20 mm innenfor en lengde på 2 meter. Tilstandsgrad 2 gis med bakgrunn i standardens krav til godkjente måleavvik.

Målingen viser helt opp i grensen på 30 mm avvik noe som gir tilstandsgrad 3.

Årsak til skjevheter vurderes å være grunnet bygningens alder, og datidens byggeskikk.

- For å få tilstandsgrad 0 eller 1 må høydeforskjeller rettes opp. Det vil imidlertid sjelden være økonomisk rasjonelt som et enkeltstående tiltak i en bolig som dette. Dersom boligen en gang skal renoveres, kan man vurdere slike tiltak.

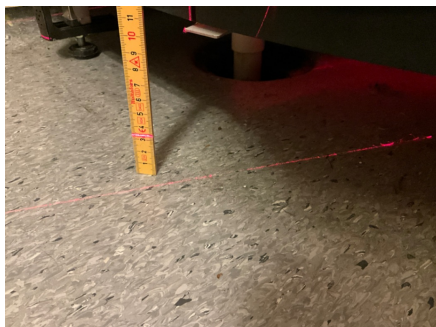
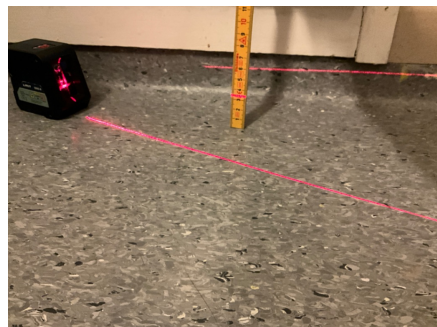
### 2. ETASJE > BAD/VASKEROM

På gulvet er det vinylbelegg. Det er ca. 10 mm. høydeforskjell fra gulv ved dør til slukrist.opplant ved døren på 40 mm.

- Overvåk tilstanden jevnlig. For å få tilstandsgrad 0 eller 1 må slukløsningen skiftes ut og sannsynligvis må også membransjiktet skiftes/utbedres. Det er imidlertid vanskelig å si noe om tidspunktet for når dette er nødvendig.
- Det er viktig å merke seg at levetiden til en membran varierer basert på kvalitet, installasjon og bruk. Eldre membraner kan bli sprø og sprekke opp, noe som fører til at de mister sin vanntettende funksjon. Dette kan resultere i vannlekkasjer gjennom vegger og gulv og fuktskader.

Eier bekrefter å feste gulvbelegg før salg av leiligheten.

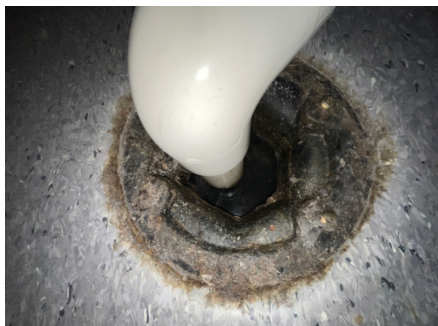
### Sanitærutstyr og innredning

- Det er påvist skader på innredning.

- Lokal utbedring må utføres.

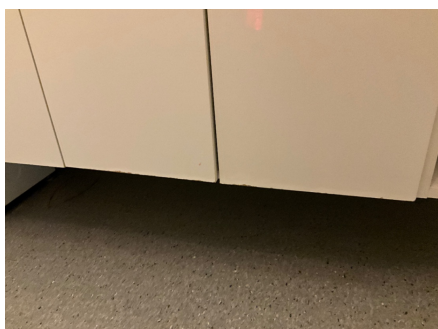
Mangler en dør.

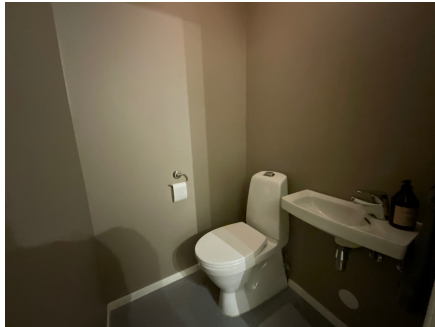
### Vannledninger

- Det er ikke behov for utbedringstiltak siden anlegget fungerer i dag, men ut ifra alder kan skader plutselig oppstå på eldre anlegg.
- I forbindelse med oppgradering av våtrom vil det være naturlig med utskiftning av rør.
